# Analýza současného stavu pražského mobiliáře

v Pražské památkové rezervaci

verze: 05.02.2016

**Zpracoval:** Institut plánování a rozvoje hl. m. Prahy

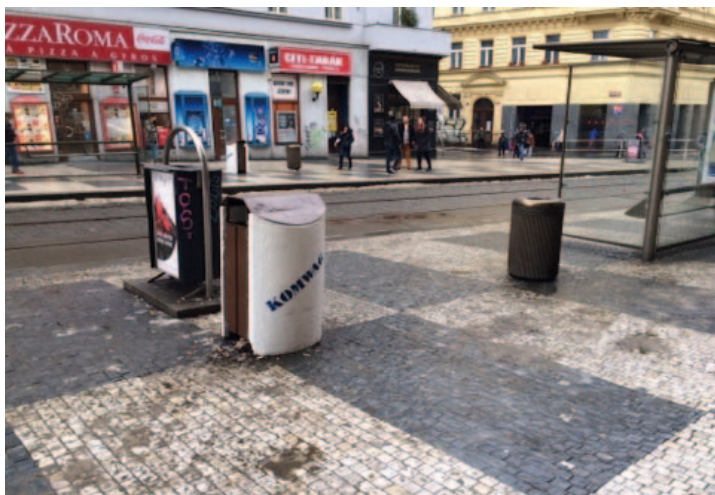
*Ilustrační foto současného stavu - na fotografii zastávky I. P. Pavlova (jednoho z nejfrekventovanějších míst v Praze vůbec) vidíme celkem 6 ks košů, tři různé typy (reálně bylo z fotografovaného místa vidět celkem 16ks košů různého typu!)*

*Patrné je zanedbané okolí košů v popředí i to, že shlukováním objemných nádob vzniká fyzická bariéra v prostoru.*

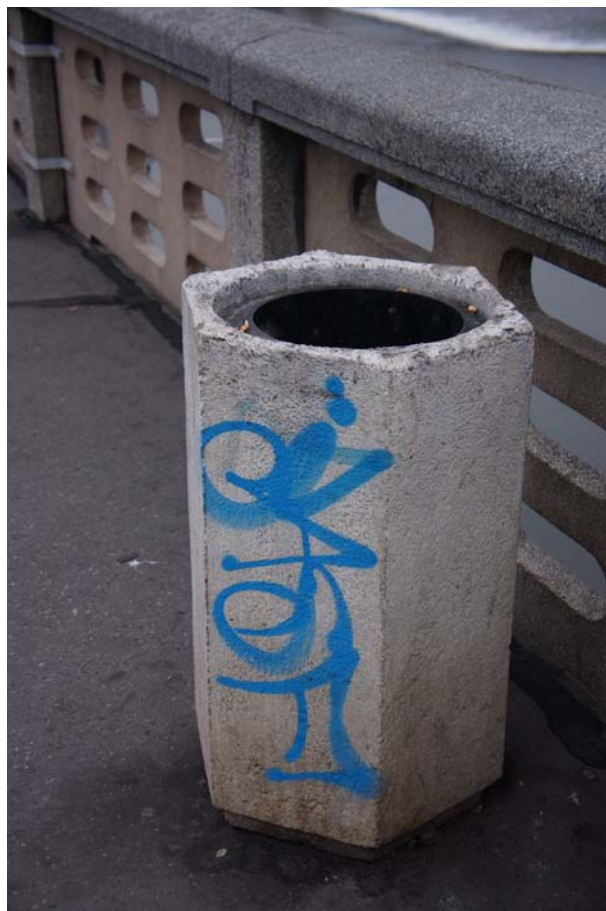
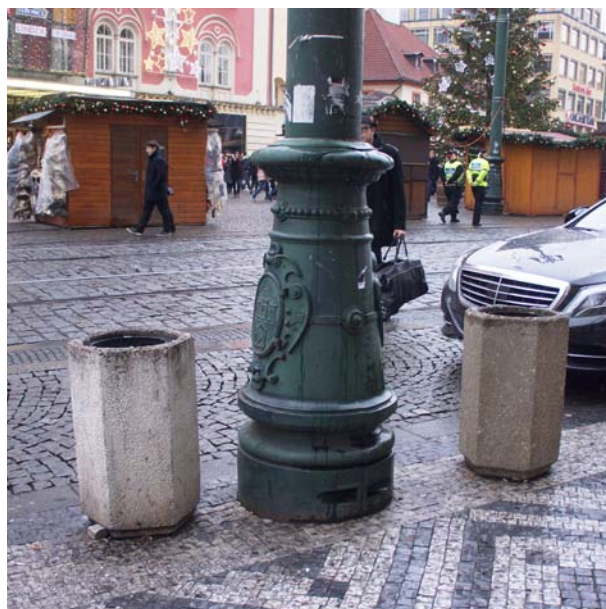
## K02 betonový odpadkový koš „válec“

- + vymývaný povrch je odolný vůči vandalismu (polepy, samolepky, tagování)
- + těžký, odolný (nedá se povalit)
- + velká kapacita
- + nenápadná barevnost (materiál připomíná kámen, mnohdy splývá s okolím)
- měřítko koše
- povrch časem degraduje, zejména při horním okraji se beton oddroluje; většina mapovaných košů je ve velmi zanedbaném stavu!
- broušený beton neodolá vandalismu (viz foto),
- estetika vymývaného kamínkového betonu
- bez stříšky → při dešti zatéká dovnitř, špinavá voda vytéká ven, kolem koše se tvoří nevzhledné mapy

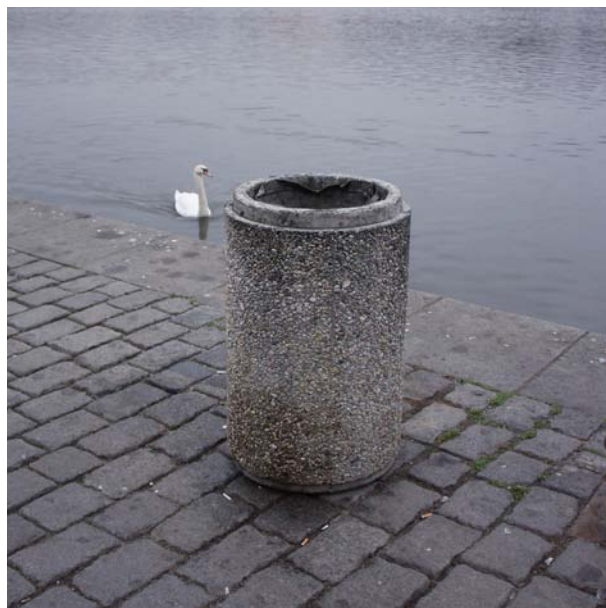
## K03\_ betonový odpadkový koš „kvádr“ s poklopem

- + robustní, těžký → mechanická odolnost
- + vymývaný povrch odolný vůči polepům, tagům
- + velká kapacita
- + variabilita systému - lze připevnit víko s popelníkem
- v popelníku zůstávají nedopalky - nutné časté vysypávání
- měřítkem často neodpovídá prostoru
- nedostatečná údržba + nízká odolnost použitých materiálů; mapované koše vykazují tyto problémy: pozinková vložka podléhá rychlé degradaci (zprohýbaná apod. - viz foto); vymývané kamínky odpádávají, narušená vrstva horního okraje - beton se drolí, objevuje se výztuž; kov popelníku rezne, lak se loupe
- estetika vymývaného kamínkového betonu
- var. s poklopem: drobný vřazovací otvor

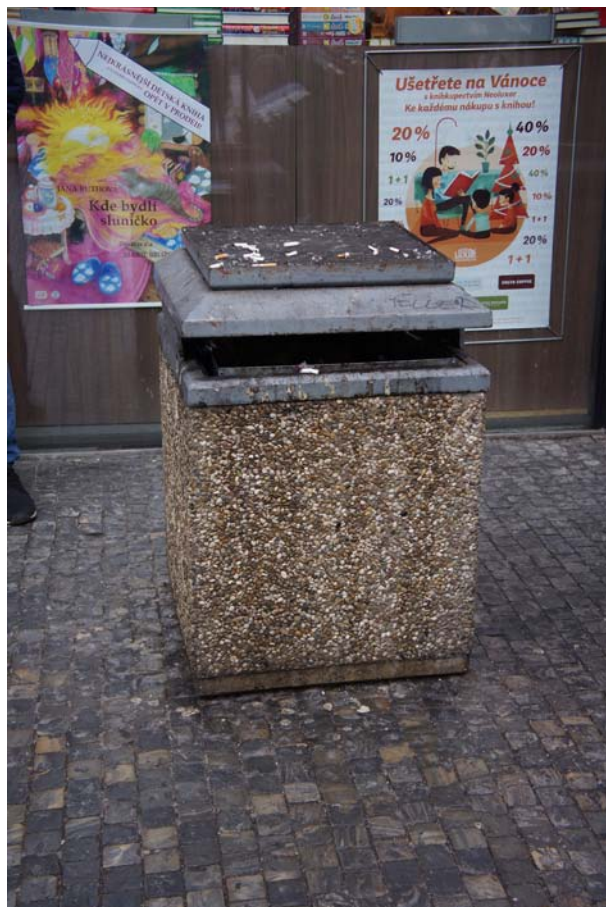
## K04\_ betonový koš s kapacitním popelníkem

- + robustní, těžký → mechanická odolnost
- + vymývaný povrch odolný vůči polepům, tagům
- + velká kapacita
- drobný vhazovací otvor, nízko nad zemí
- složitý tvar poklopou, který znesnadňuje jeho údržbu,
- prostor pro nedopalky je předimenzovaný - velká znečišťovaná plocha
- složitý způsob vysypávání
- laciný (čistě užitkový) design
- estetika vymývaného betonu

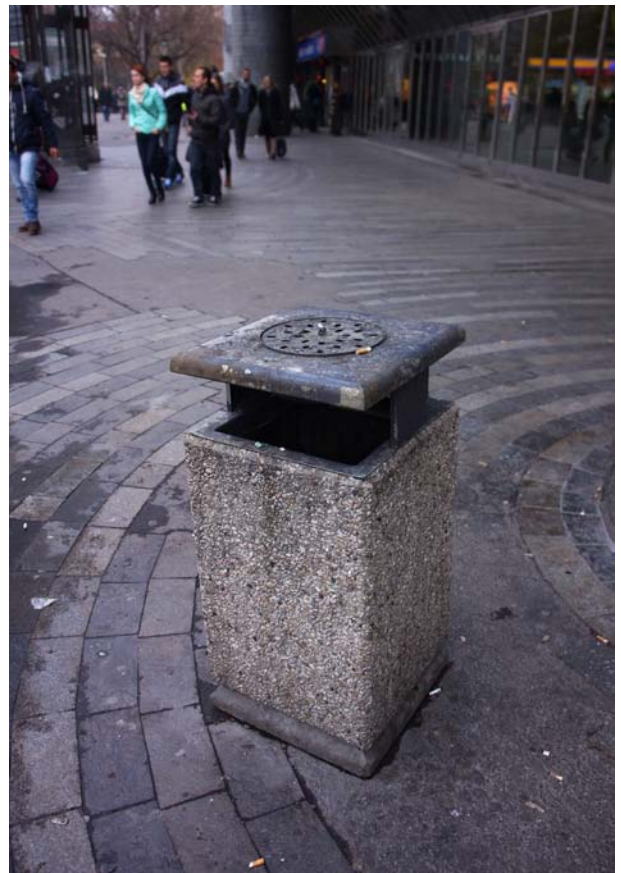
## K05\_odpadkový betonový koš „Komwag“

- + těžký, odolný (nedá se povalit)
- + velká kapacita
- nevyhovující design, který neodpovídá současným nárokům na kvalitu mobiliáře
- vhazovací otvor není uživatelsky přívětivý
- velikost ne vždy odpovídá měřítku prostranství, na kterém se nachází
- kombinace materiálů a bílý beton jsou náchylné k degradaci
- kovový poklop není odolný vůči vandalismu (polepy, samolepky)
- prostor pod odpadovou nádobou je obtížně udržovatelný - koncentrují se zde nečistoty

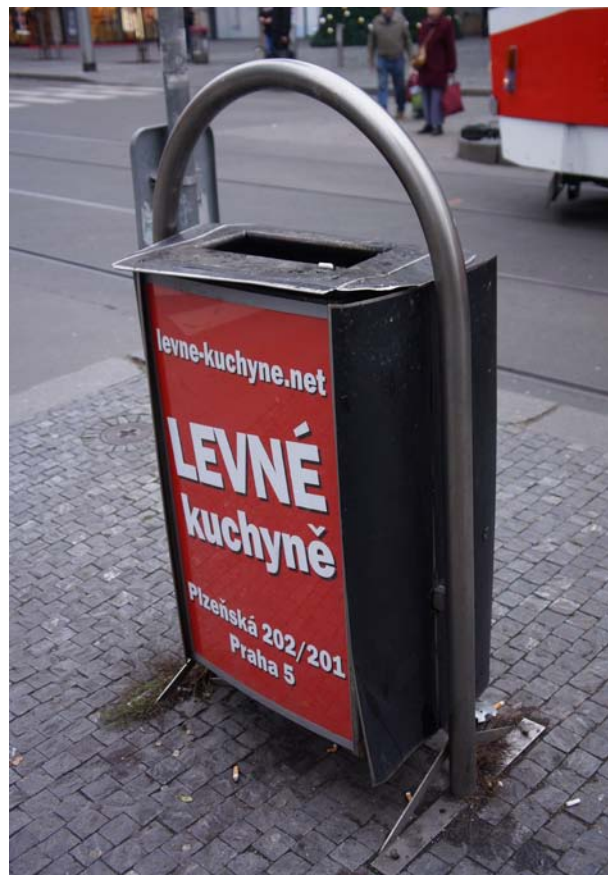
## K07\_ plechový odpadkový koš - kontejner

- koš, který je primárně nosičem pro reklamu, je do města zcela nevhodný, podílí se na vytváření vizuálního smogu
- design neodpovídá statusu památkové rezervace a hlavního města
- design konstrukce je zbytečně robustní, vzhledem k nekonceptnímu umísťování (hlediskem je to, aby byl vidět) často představuje bariéru v průchodnosti
- materiál i detaily konstrukce degradují díky nedostatečné odolnosti použitých materiálů a údržbě
- příliš drobný otvor na vhazování odpadu
- odpadová nádoba je příliš nízko nad zemí, prostor pod ní je neudržovatelný, stejně tak i kotevní podstavec („nohy“) vytváří místa, kde se hromadí odpadky, nedopalky, prach a nečistoty, a lze je odstranit jen s obtížemi

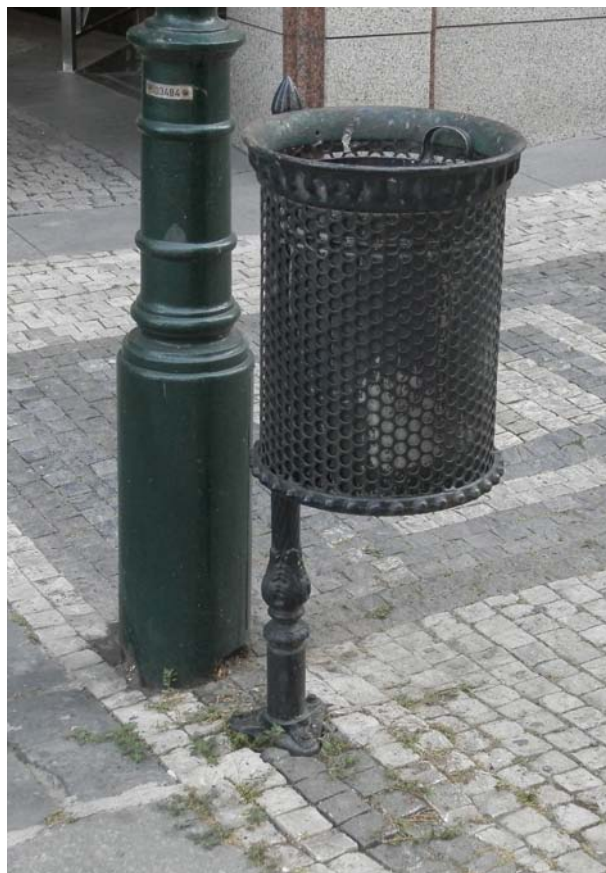
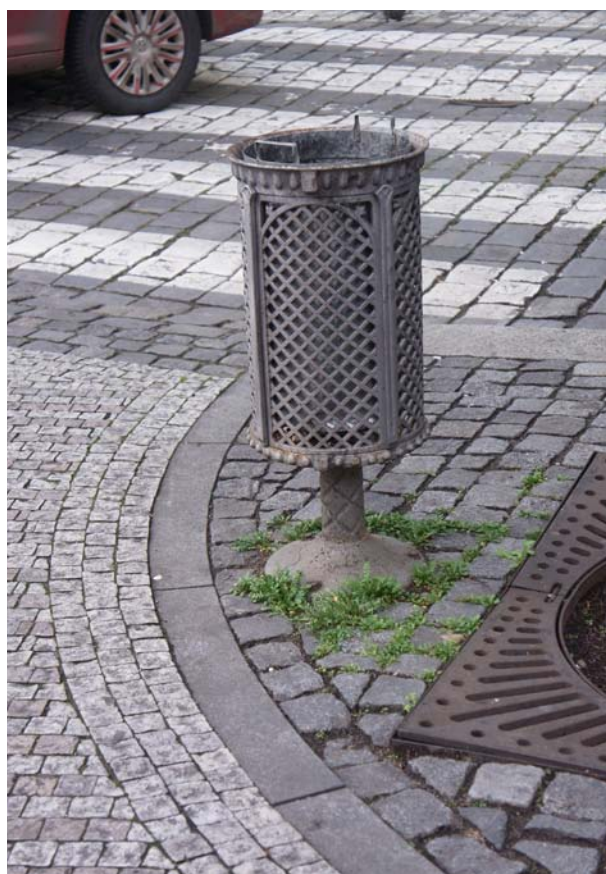
## K15\_kovový odpadkový koš „Anděl“

- + speciálně navržený model, který vychází z komplexního návrhu veřejného prostranství, ladí s ostatními druhy mobiliáře v místě
- + jednoduchý, subtilní, nerušivý, esteticky kvalitní
- povrch koše je náchylný na plakátování, tagování, nálepkování, formát širší strany koše přesně odpovídá formátu běžného plakátu
- povrch je z důvodu plakátování obtížně čistitelný a rychle degraduje
- do koše teče, okolí koše zapáchá
- koš má relativně malou kapacitu

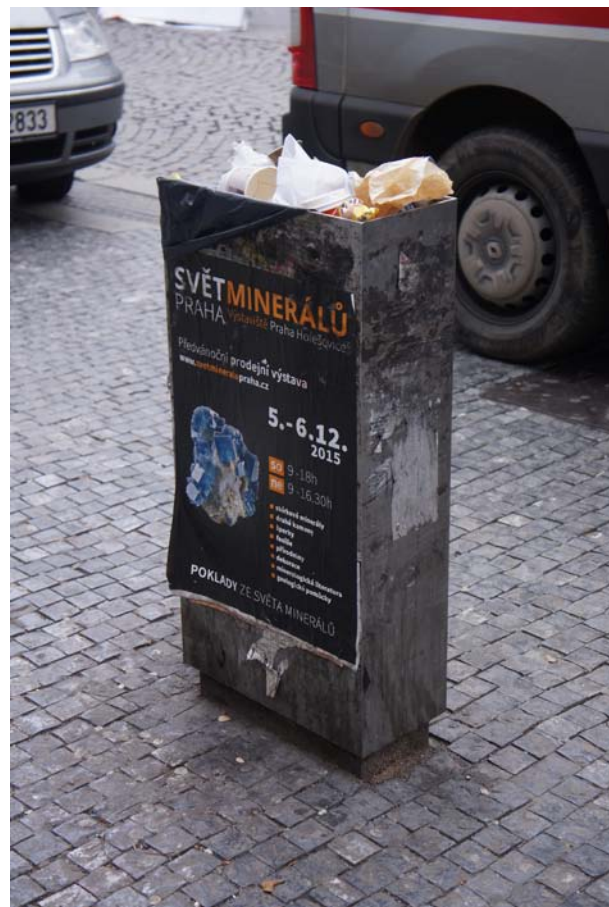
## K16\_odpadkový koš kovový válec JCDecaux

- + plechový koš je odolný, bytelný
- + dobře omyvatelný a udržovatelný
- + kanelury znemožňují polep plakáty
- + horní vhoz s vhodnou velikostí (neumožňuje snadno vyhodit domovní odpadky)
- + jednoduchý, esteticky kvalitní
- horní plocha funguje jako típátko - zdroj znečištění koše
- do koše teče, okolí koše zapáchá
- koš má relativně malou kapacitu

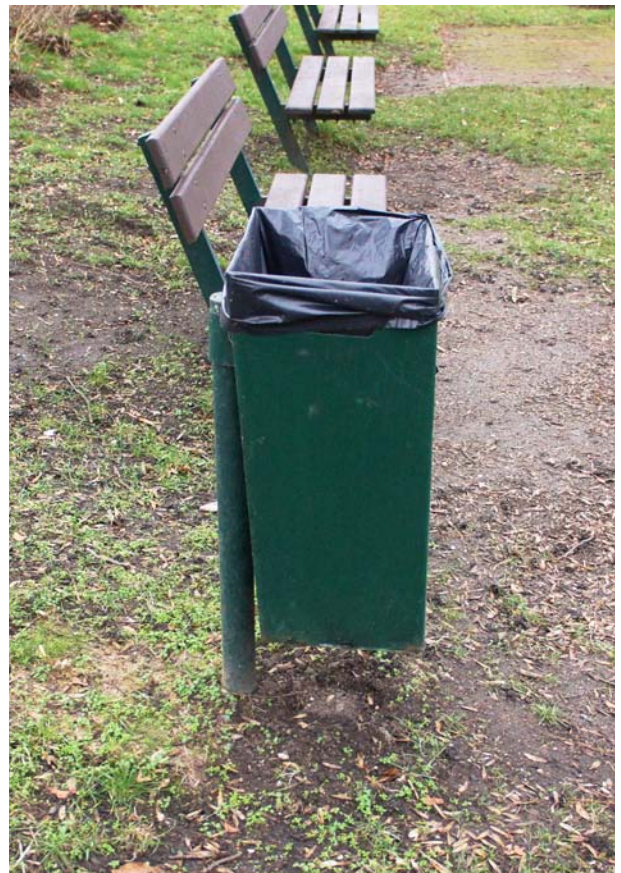
## K20\_odpadkový koš „Příkopy“

- + drážky, pásky omezují možnosti polepování, tagování, plakátování
- koš má malou kapacitu
- je náchylný k rychlé degradaci, k vandalizmu
- při dešti do koše teče, okolí koše je znečištěné
- design není reprezentativní, neodpovídá statusu hl. města

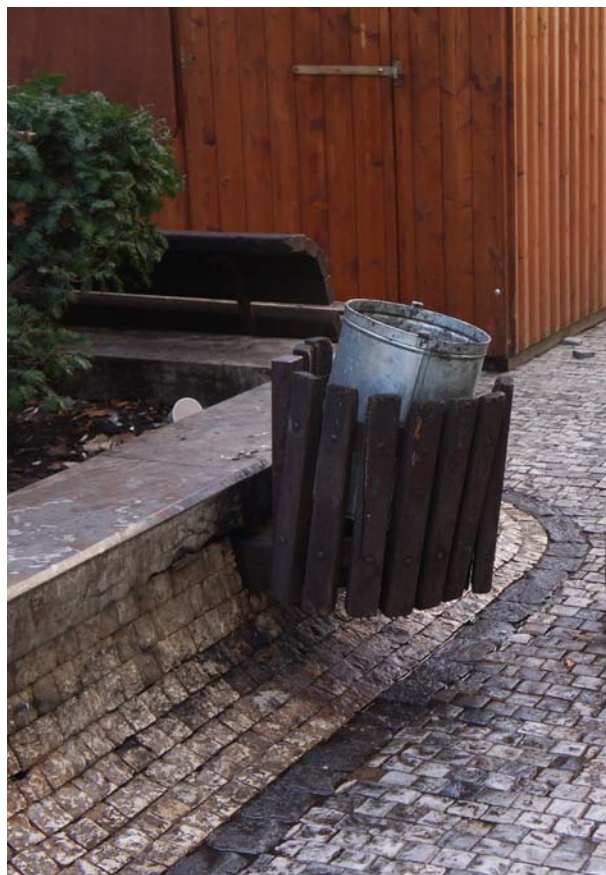
## K21\_odpadkový koš „dřevěný válec“

- + tvarově jednoduchý, esteticky kvalitní koš
- + dřevěné „žebrování“ znemožňuje polep plakáty
- do koše teče

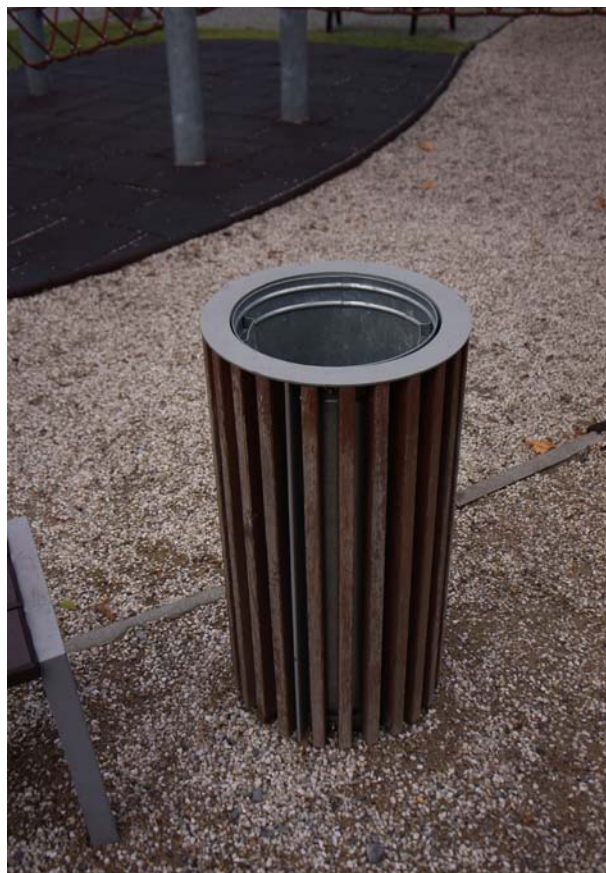
## K22\_odpadkový koš „dřevěný kvádr“

- + povrch odolný vůči polepu
- poměrně subtilní konstrukce náchylná k poškození
- nízká hmotnost, malá stabilita
- varianta bez stříšky - do koše teče,

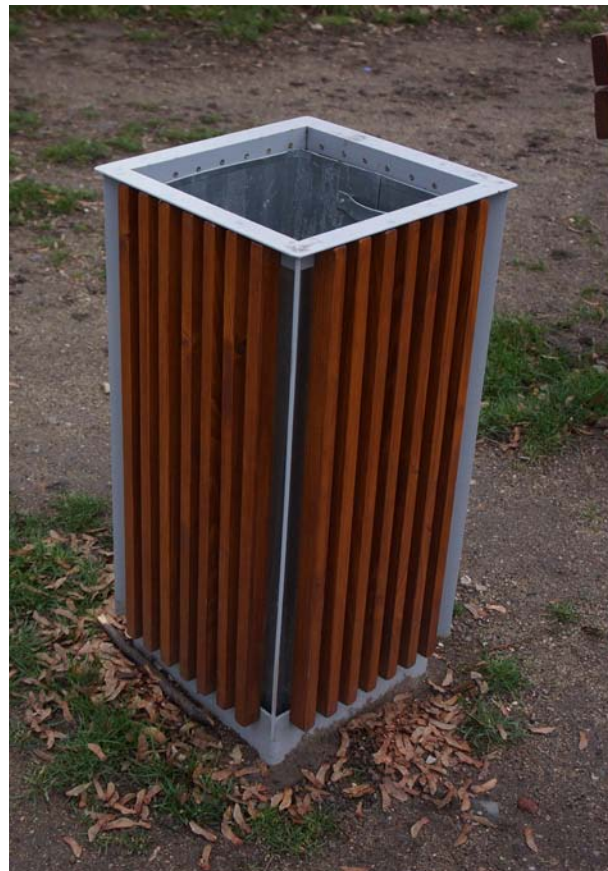
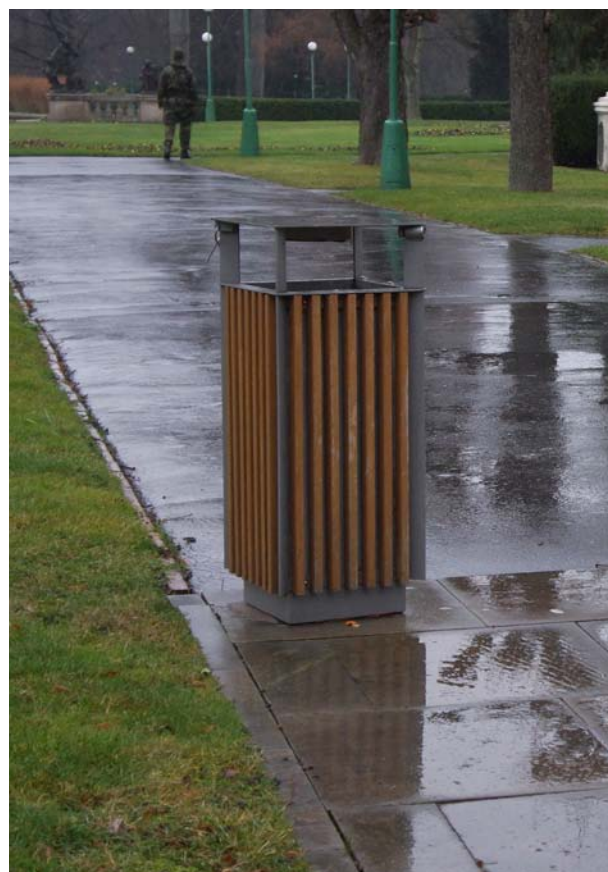
## K23\_kovový odpadkový koš REX Brno - atyp

- + drážky, pásky omezují možnosti polepování, tagování, plakátování
- + kultivovaný design, moderní a zároveň vhodný do historického prostředí
- + plechový koš je odolný bytelný
- + snadno vyjímatelná vnitřní nádoba
- při dešti do koše teče
- koš má malou kapacitu
- koš nemá řešené zhášení cigaret

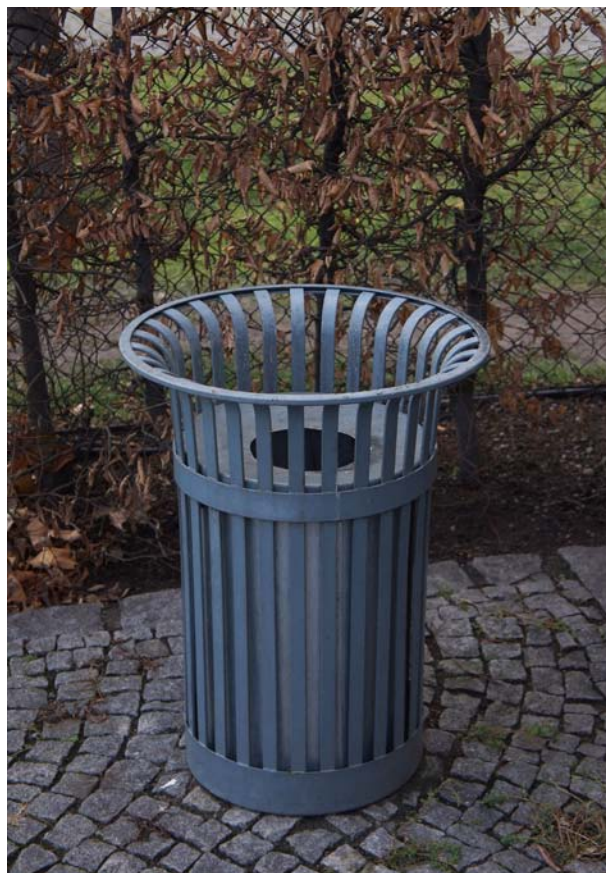
## K24\_ plechový odpadkový koš - „Karel na sloupku“

- + Jednoduché a ekonomické řešení je vhodné pro masové použití na běžných prostranstvích v centru a zejména na periferii města
- koš je náchylný k vandalizmu, tagování, polepování, plakátování
- při dešti do koše teče
- koš má malou kapacitu
- koš nemá řešení zhášení cigaret

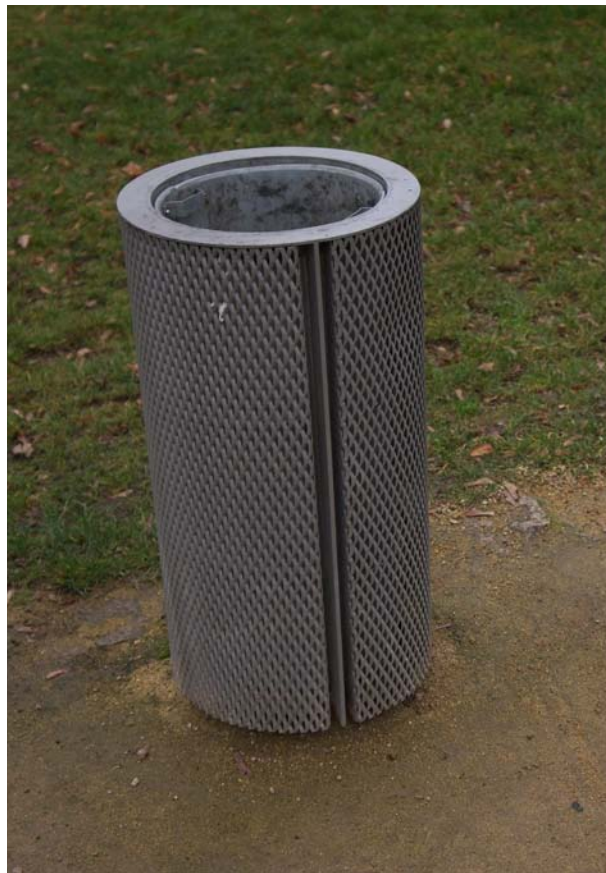
## K26\_ kovový koš závěsný na samostatné konstrukci

- + jednoduchý, esteticky kvalitní a tvarově čistý, nerušivý koš
- drobný vhazovací otvor

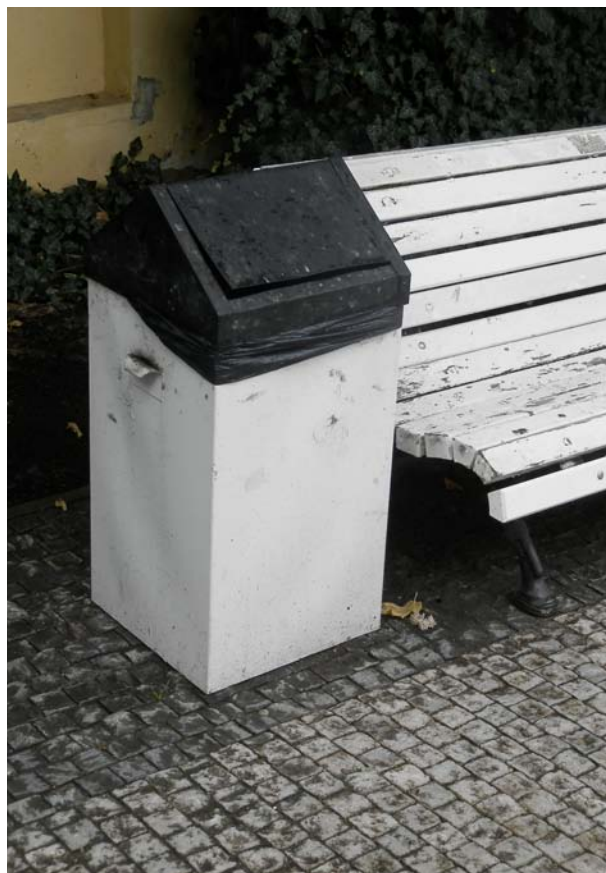
## K40\_ dřevěný lamelový odpadkový koš

- + velká kapacita
- + kultivovaný design, esteticky kvalitní
- + odolný proti tagování, polepování, plakátování
- při dešti do koše zátéká
- dřevo podléhá rychlé degradaci

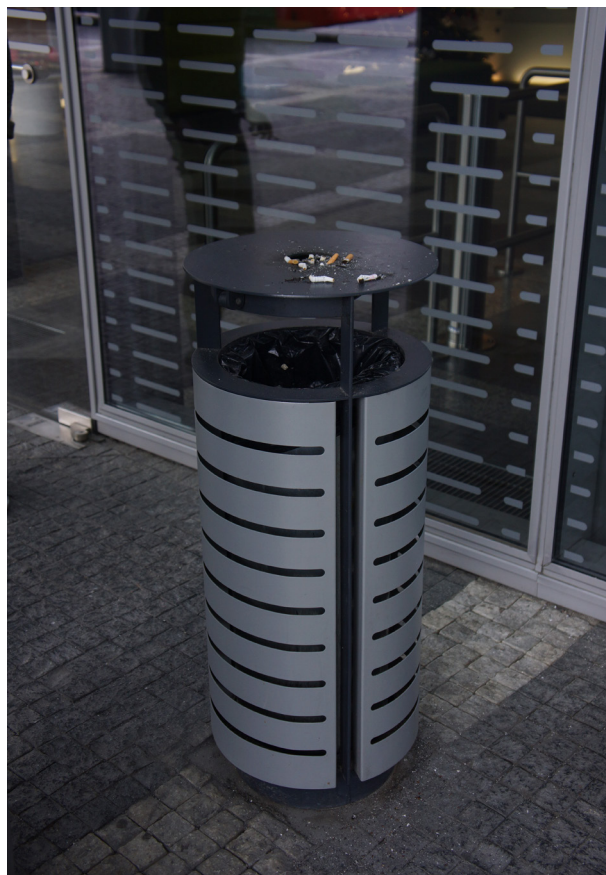
## K44\_ odpadkový koš Litter Bin Örebro HAGS „DH Františkánská“

- + odolný koš
- + plochy nejsou náchylné na plakátování
- koš je poměrně malý
- koš má malý vhoz, často je nutné strčit ruku dovnitř mezi odpadky
- koš nemá vnitřní nádobu a jsou viditelné pytle na odpad

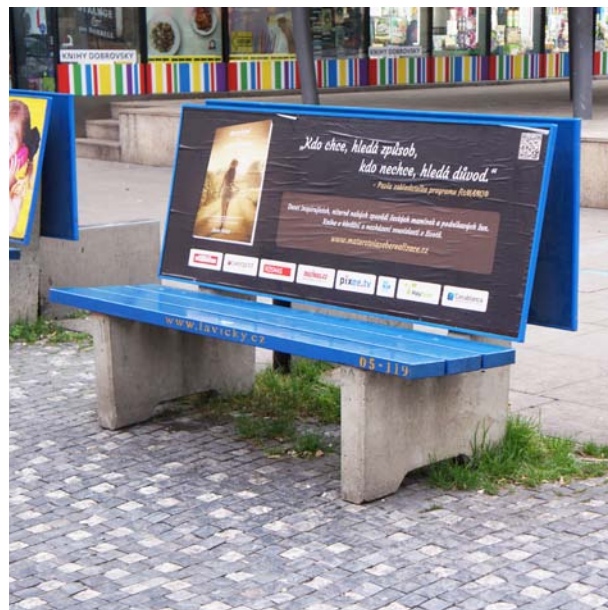
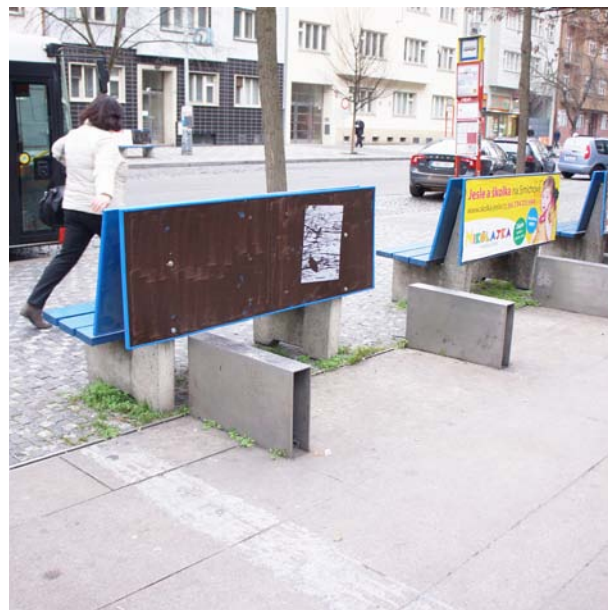
## L02\_lavička ,reklamní kovová‘

- + stabilní a bytelné provedení konstrukce
- ergonomicky nekvalitní provedení, plakátovací plocha nevyhovuje pohodlnému opření
- opěrátka se velmi rychle špiní, trhají a podléhají degradaci (převážně počasím, vandalismem)
- betonový podstavec je trvanlivý, ovšem jeho vzhled degraduje velmi rychle, (počasí, moč psů, atd.)

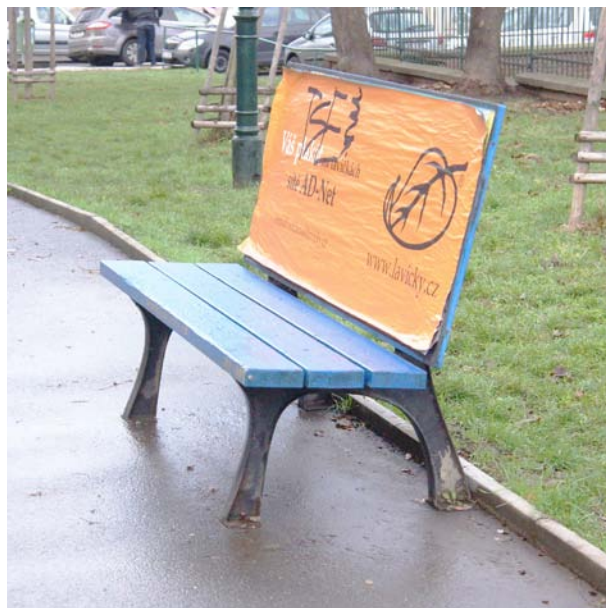
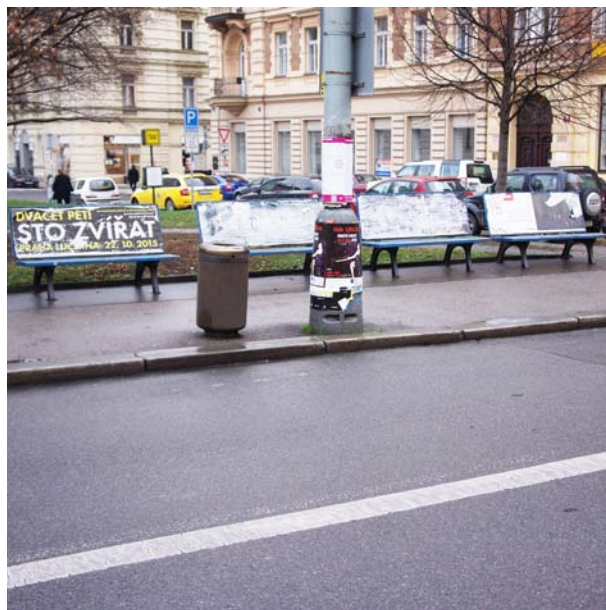
## L03\_lavička ,Anděl‘

- + stabilní a bytelné provedení konstrukce
- ergonomicky nekvalitní provedení, plakátovací plocha nevyhovuje pohodlnému opření
- opěrátko se velmi rychle špiní, trhají a podléhají degradaci (převážně počasím, vandalismem)
- kovový podstavec je subtilní, ovšem jeho vzhled degraduje velmi rychle, kov koroduje.

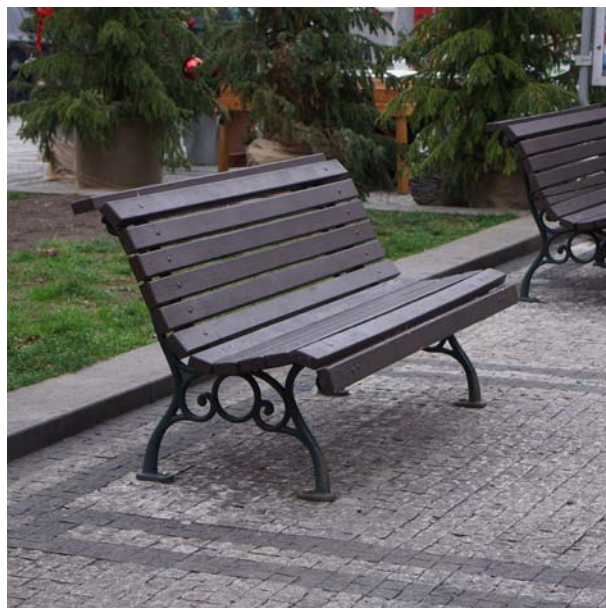
## L05\_lavička klasická

- + stabilní, pevná konstrukce
- + ergonomicky vyhovující, opěradlo je spíš nízké, méně pohodlné pro vyšší osoby
- + lehká údržba dřevěných prken či kovového rámu
- + velmi klasický a jednoduchý vzhled

pozn. Nutné pravidelné natírání dřevěných prken.

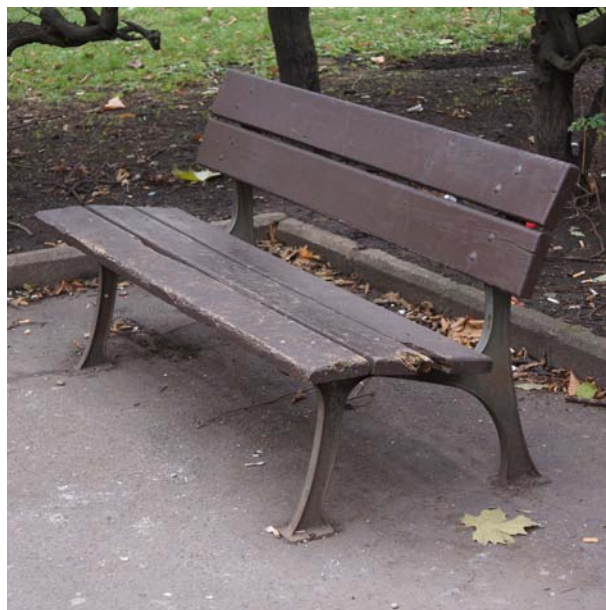
## L06\_lavička parková

- + kvalitní provedení lavičky
- + stabilní konstrukce
- + snadná údržba dřevěných prken či kovového rámu
- + ergonomicky velmi příjemná, pohodlná
- vysoká, velké rozměry

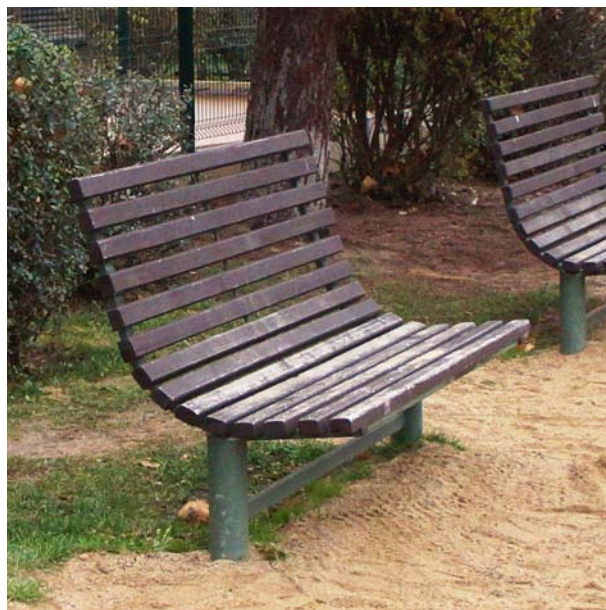
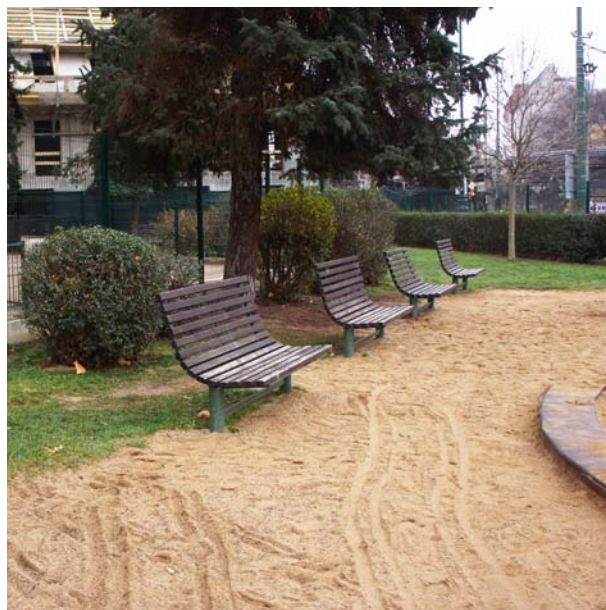
## L07\_lavička Palackého náměstí

- + stabilní, pevná konstrukce
- + originální řešení v konceptu náměstí
- zvláštní ergonomické řešení, opěradlo (velmi úzké) jen u jednoho sezení
- ostré hrany betonového rámu jsou nebezpečné
- umísťování košů do prostoru sevřeného lavičkami je velmi nevhodné (vyvolává znečištění, které se těžce uklízí)

pozn. Zásadní problém laviček je jejich stav. V případě pravidelné a dostatečné údržby (čistění, výměna rozbitých prků, odstranění grafitů, úklid bezprostředního okolí...) může plnit svou funkci adekvátně.

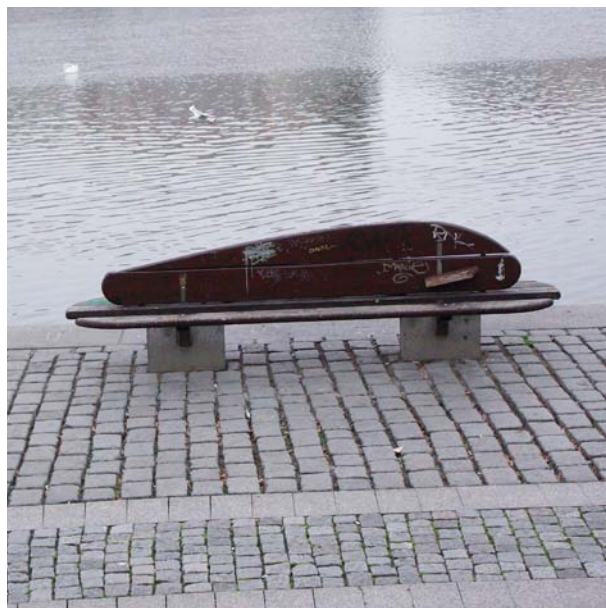
## L10\_lavička kamenná nábreží

- + stabilní, pevná konstrukce

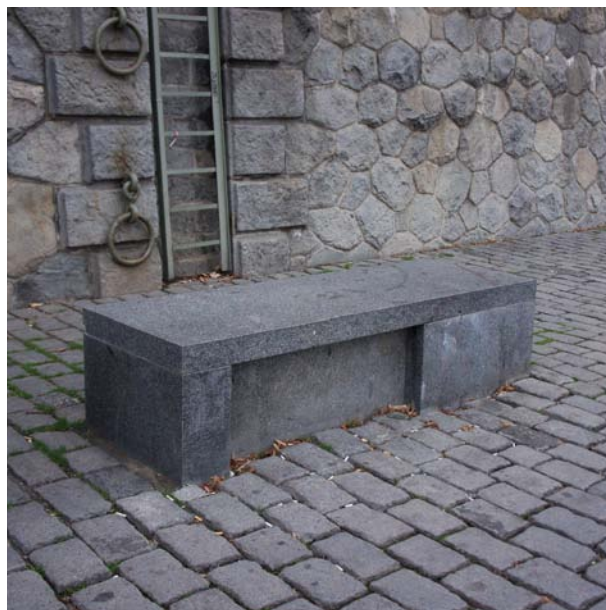
## L11 oblouková lavice

- + stabilní, pevná konstrukce

pozn. V případě pravidelné a dostatečné údržby (čistění,...)  
může plnit svou funkci adekvátně.

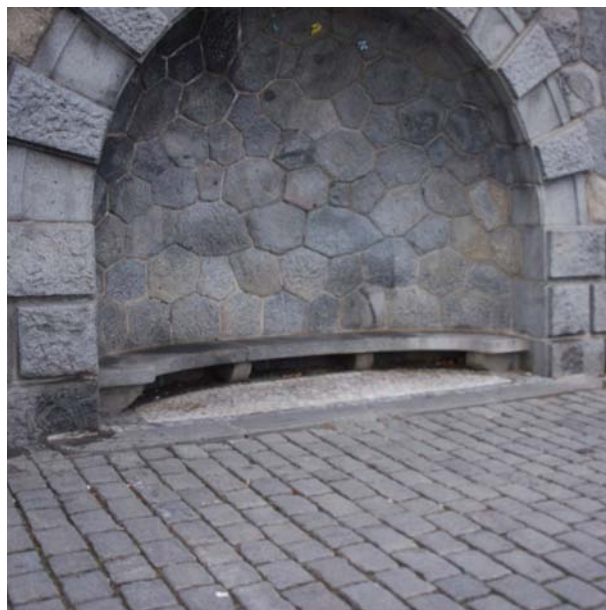
## L12\_dřevěná lavička

- + velmi jednoduchá konstrukce
- nepříliš stabilní

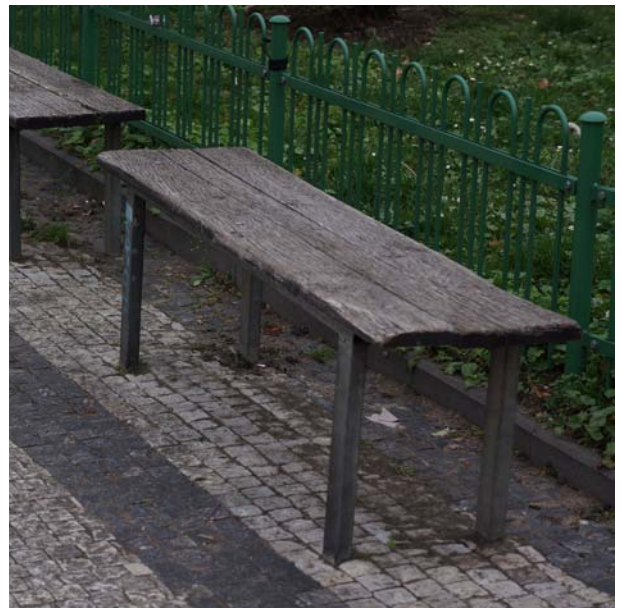
## L13\_lavička Vyšehrad bez opěrky

- + stabilní, pevná konstrukce noh
- + snadný přístup - vhodná do frekventovanějších míst
- + snadná údržba dřevěných prken či ocelových nohou
- dřevěné sedáky ve špatném stavu
- vyčnívající betonové základy

pozn. Zásadní problém laviček je jejich stav. V případě pravidelné a dostatečné údržby (čistění, výměna rozbitých prků, pravidelná péče o dřevěné prvky...) může plnit svou funkci adekvátně.

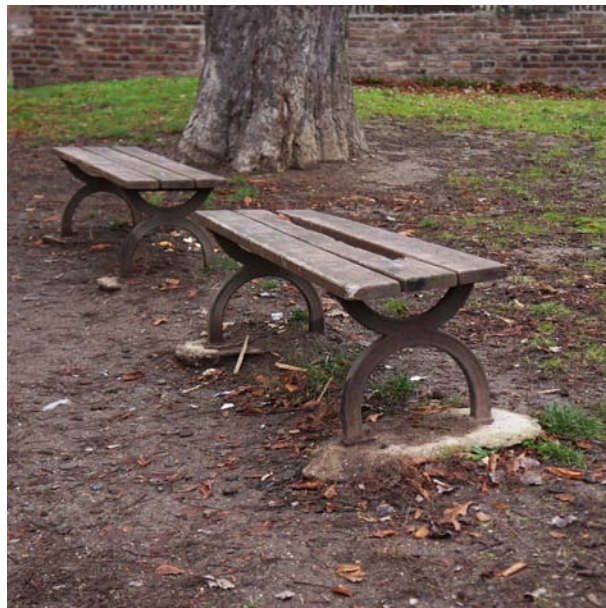
## L14\_lavička Vyšehrad s opěrkou

- + stabilní, pevná konstrukce
- + sedák ergonomicky příjemný, úzké opěradlo nikoli
- dřevěná prkna sedáku často v nevhodném stavu

pozn. Lavičky by si zasloužili lepší údržbu dřevěných prken i litinových noh

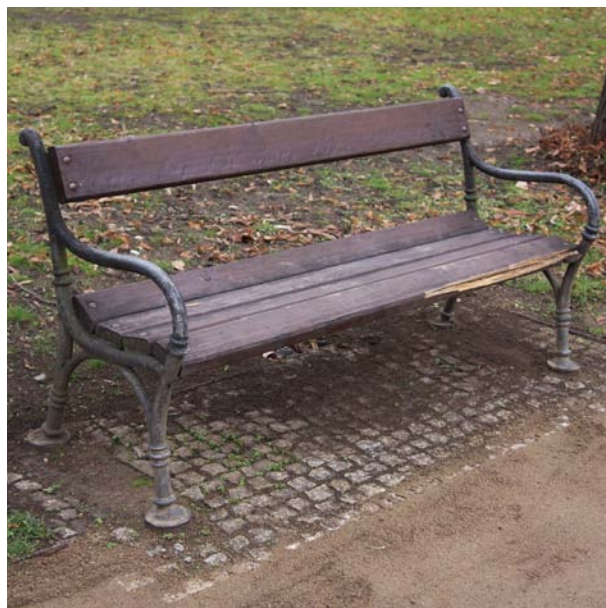
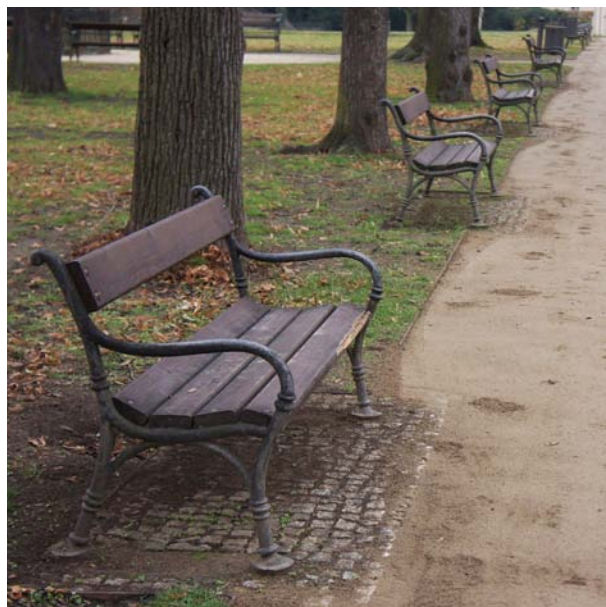
## L15\_lavička dřevěná vykonzolovaná, var. kov

- + vykonzolovaný sedák, přesto stabilní, pevná konstrukce
- + odlehčený vzhled, snazší údržba
- + dobře udržovaná
- řešení bez designové ambice, hrubé tvarování i detaily
- úzké opěradlo, bez ergonomického řešení

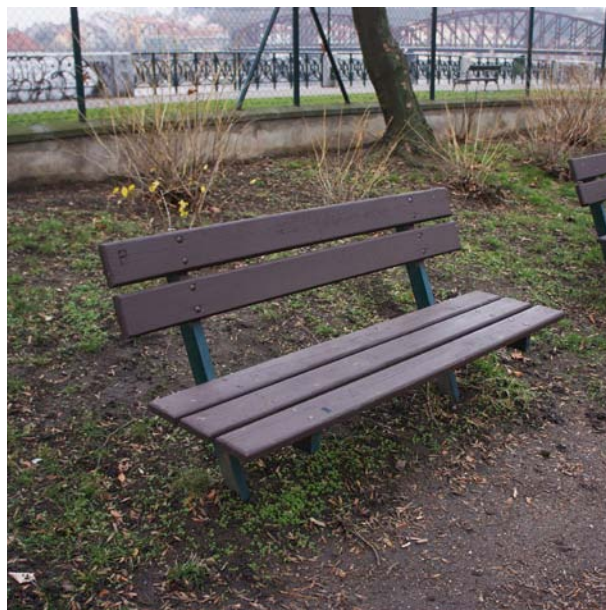
## L16\_lavička dřevěná vykonzolovaná, var. beton

- + masivní betonové podpěry - stabilní, pevná konstrukce
- + snazší údržba
- + dobře udržovaná
- + ergonomický tvar sedáku
- opěradlo méně příjemné
- hrubé detaily bez designové ambice

pozn. Na dřevěných prvcích je patrná dobrá údržba, avšak vzhledem k umístění na hřišti by vyžadovala častější čištění od graffiti a úklid odpadků.

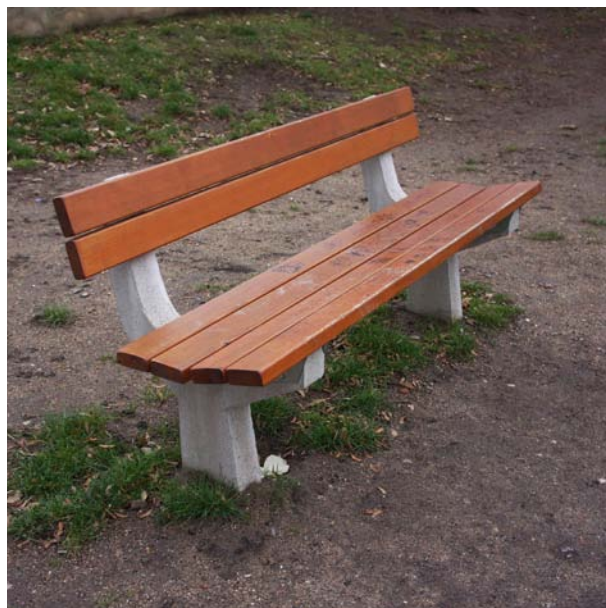
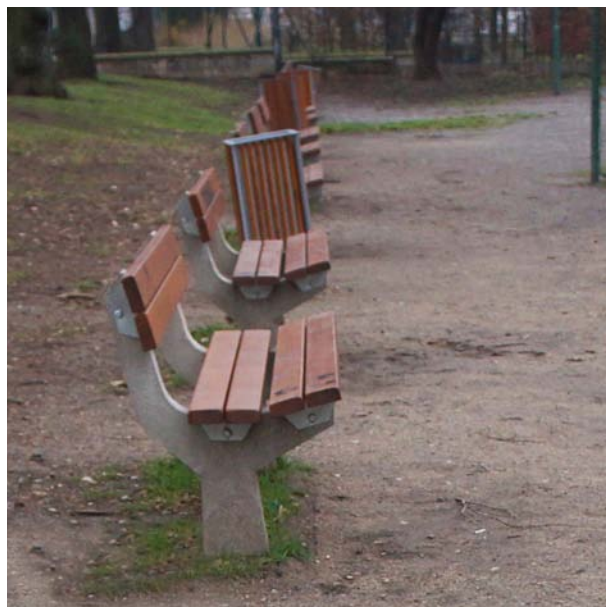
## L17\_lavička X

- + stabilní, pevná konstrukce
- + lehká údržba dřevěných prken či kovového rámu
- jednoduchý vzhled, ale oproti podobnému typu Lavička Š, působí tato robustnějším dojmem
- hluboký sedák, úzké opěradlo, spíš nízké, méně pohodlné pro vyšší osoby
- viditelné betonové základy

pozn. Nutné pravidelné natírání dřevěných prken.

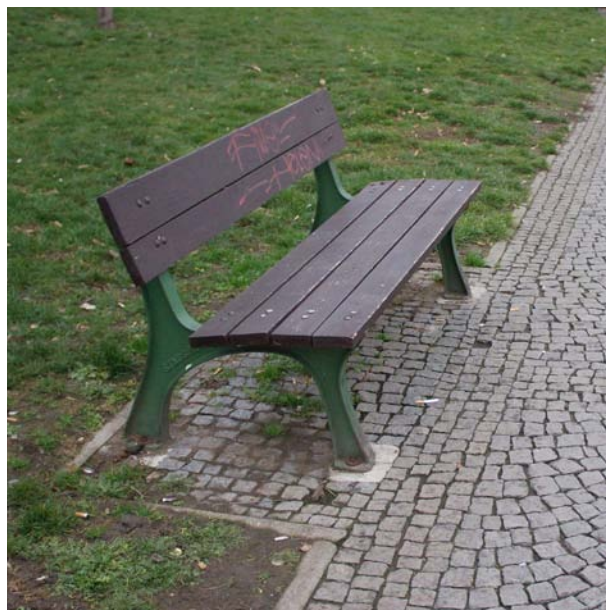
## L18\_parková lavička Karla

- + stabilní, pevná konstrukce
- + ergonomicky příjemná, pohodlná
- + nenápadné kotvení do podkladu
- dřevěný sedák a opěrka vyžadují na tomto místě pravidelnější údržbu a čištění

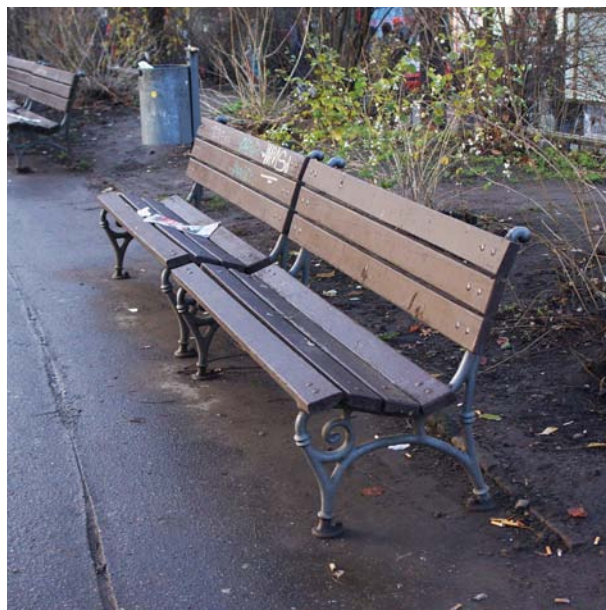
## L19\_lavička diva

- + stabilní, pevná konstrukce
- + průběžný pás dřevěných lamel spojující sedák a opěradlo - ergonomicky příjemná, pohodlné
- + nenápadné kotvení do podkladu
- + zešedlé dřevěné lamely, stále však vyhovující stav

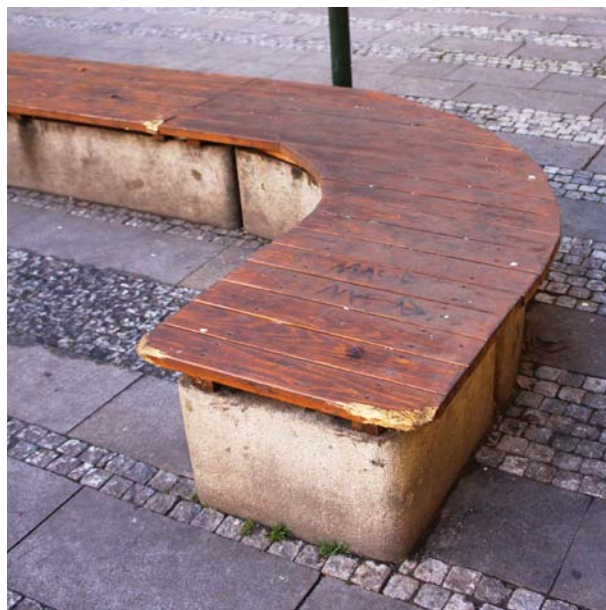
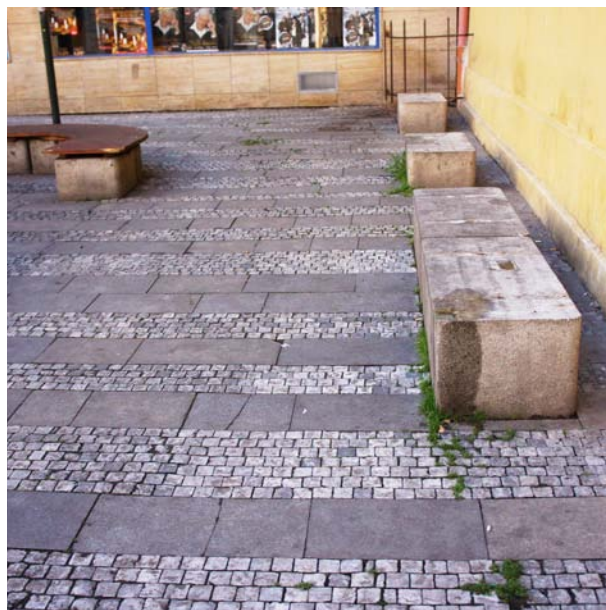
## L21\_lavička had s opěradlem

pozn. Lavičky jsou v tristním stavu, údržba je zde naprosto zanedbána, dřevěné sedáky nejsou ošetřovány ani nahrazovány, betonové podstavce jsou velice špinavé

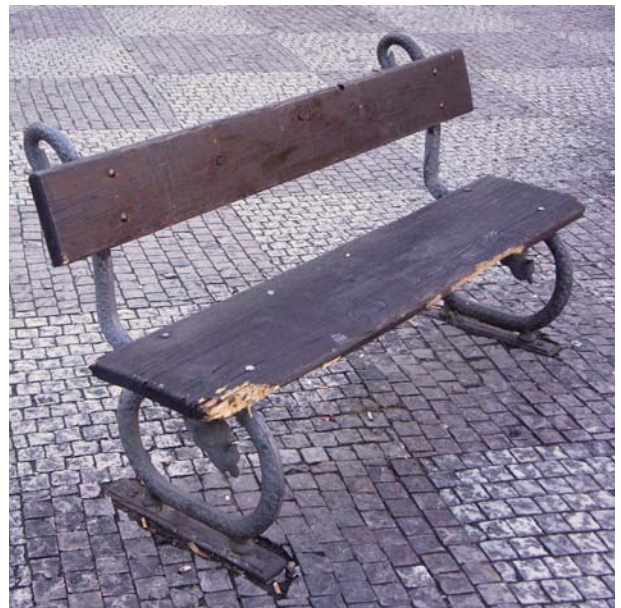
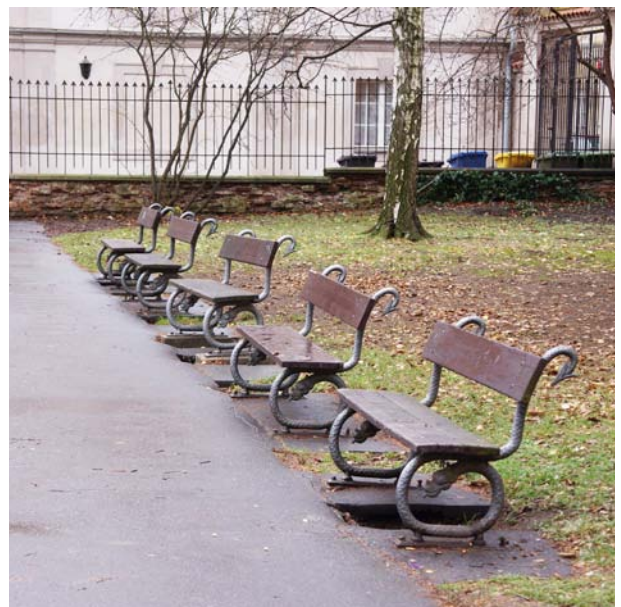
## L22\_lavička Had

- + typická pražská historizující lavička
- kotvení do základu většinou nevzhledné, nutné přeřešit jeho způsob
- Při výrobě je nutné dbát na kvalitní materiál a provedení detailů.
- nutná je častá údržba a ošetřování dřevěného sedáku

pozn. Zásadní problém laviček je jejich stav. V případě pravidelné a dostatečné údržby (čistění, výměna rozbitých prků, odstranění grafity, úklid bezprostředního okolí...) může plnit svou funkci adekvátně.

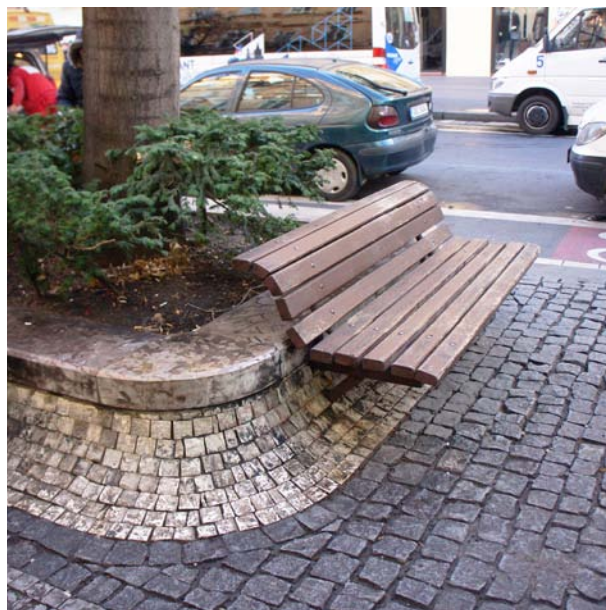
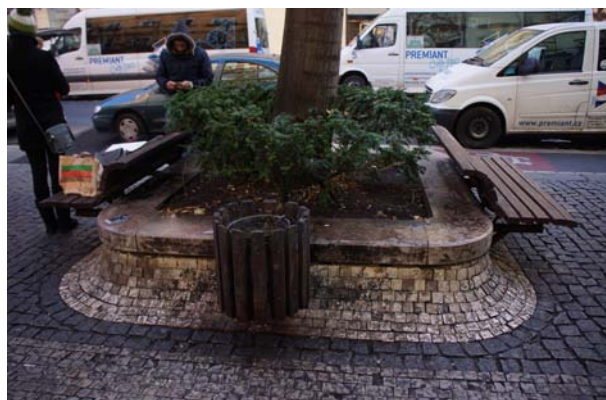
## L24\_lavička “Václavák“

- + stabilní, pevná konstrukce
- + jednoduchý tvar, snadná údržba
- + bez opěradla, v prostoru náměstí je tak orientována do všech směrů
- + dlouhá životnost prken i žulových masivních nohou
- prkna jsou ve vodorovné poloze, setrvává na nich voda

pozn. Lavičku lze adoptovat za cca 7500 Kč, tato částka slouží na její údržbu.

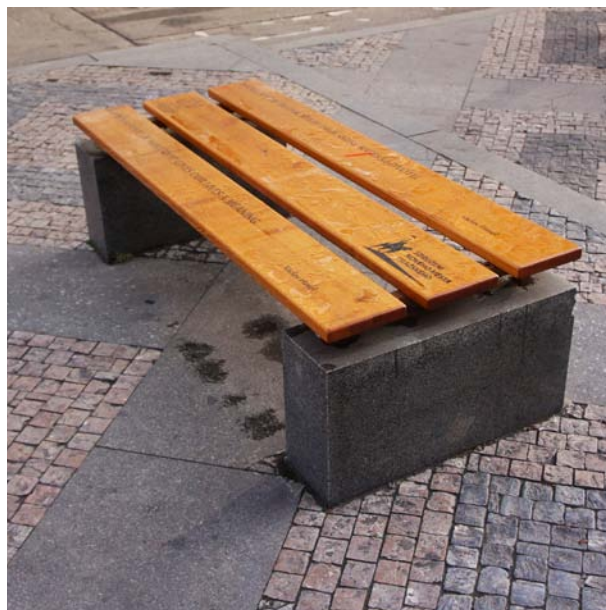
## L25\_lavička “Košice“

- méně stabilní, komplikovaná konstrukce
- složitá konstrukce
- prostor pod lavičkou je náročný na údržbu
- 2 typy dřevěných prken
- dřevěná prkna na bocích se často vylamují, jejich zaoblený tvar je pohodlný na sezení
- prkna velmi úzká - ztížená údržba natírání lakem
