# Analýza současného stavu pražského mobiliáře

v Pražské památkové rezervaci

verze: 05.02.2016

**Zpracoval:** Institut plánování a rozvoje hl. m. Prahy

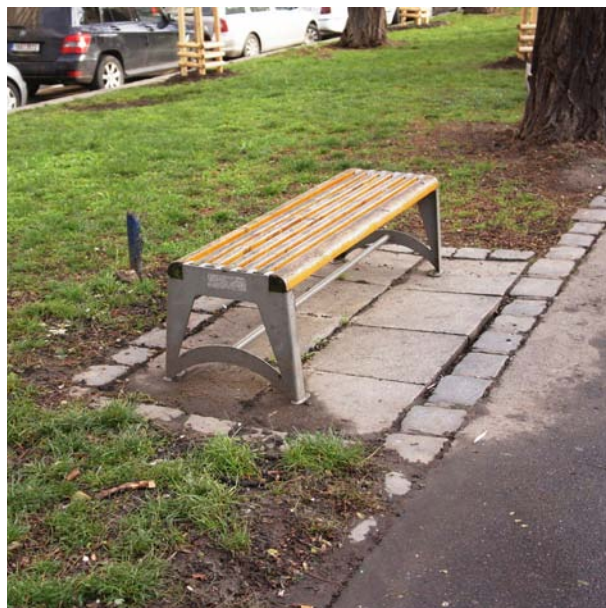
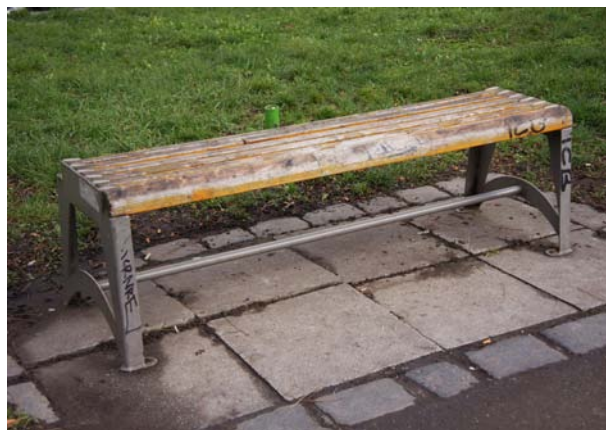
## L26\_lavička STYL

- dřevěná lavička s ornamentálními litinovými bočnicemi
- způsob montáže - nekotvená (přivázané řetězem k sobě)
- rozměry: 160 cm x 37 cm x 84 cm / 45 kg
- cena: cca 5 000 Kč
- povrchová úprava: dřevo (smrk, dub, exotické dřevo) - napouštědlo proti plísním a vodě + dvě vrstvy silnovrstvé lazury dle RAL, litinové bočnice - antikoroziční základní nátěry a dvě vrstvy vrchní barvy

- + stabilní, pevná konstrukce
- + střídme dekorativní řešení je ve shodě s konceptem náměstí
- + dřevěné latě jsou relativně jednoduché na údržbu a na výměnu
- sedací část je posazená příliš nízko
- nezdařilé detaily kotvení opěrek

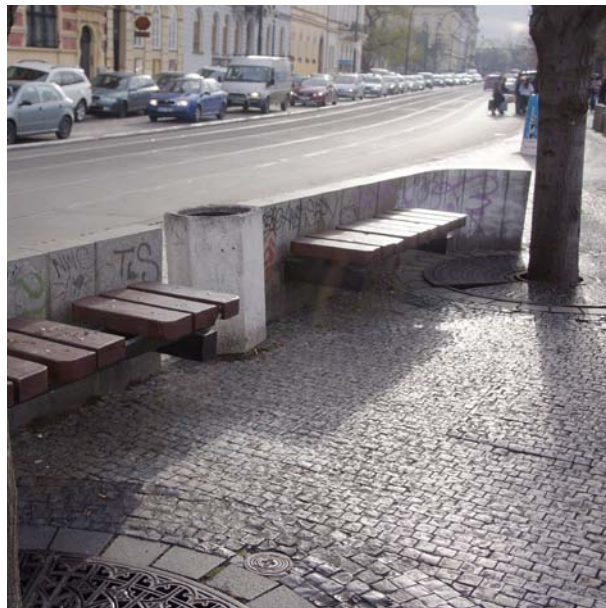
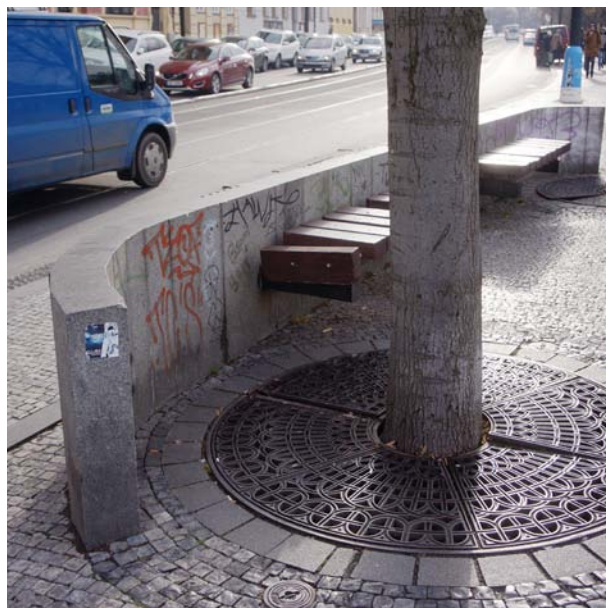
## L30\_lavička Betlémské náměstí

- + jednoduchá konstrukce
- + vhodně umístěná v prostoru náměstí, bez opěradla
- + žulové nohy i dřevěná prkna jsou masivní
- + dřevěná prkna se dobře udržují (čistění, nátěr)
- dřevěná konstrukce náchylná na degradaci
- sedací část beze sklonu, udržuje se na ní voda

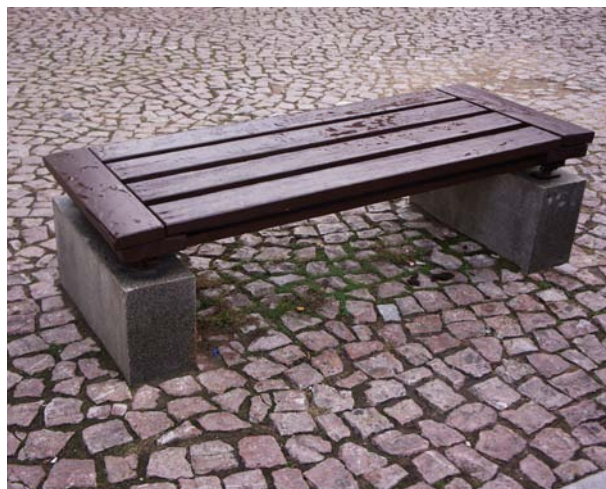
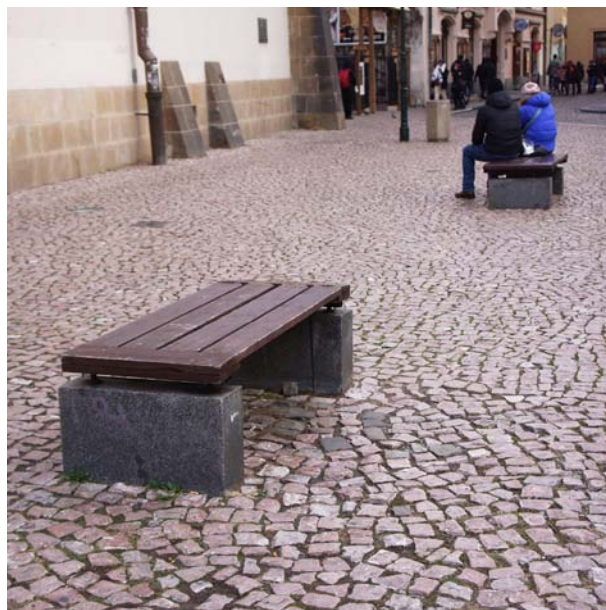
## L31\_lavička Na Perštýně

- + stabilní a odolná konstrukce
- + originální řešení v konceptu nároží
- + jednoduchý koncept, elegantní tvar, vytváří charakter místa
- + nenáročná na údržbu, pohodlná na krátkodobé posezení
- + oblé tvary pohodlné, ve střední části posezení ovšem zůstává voda

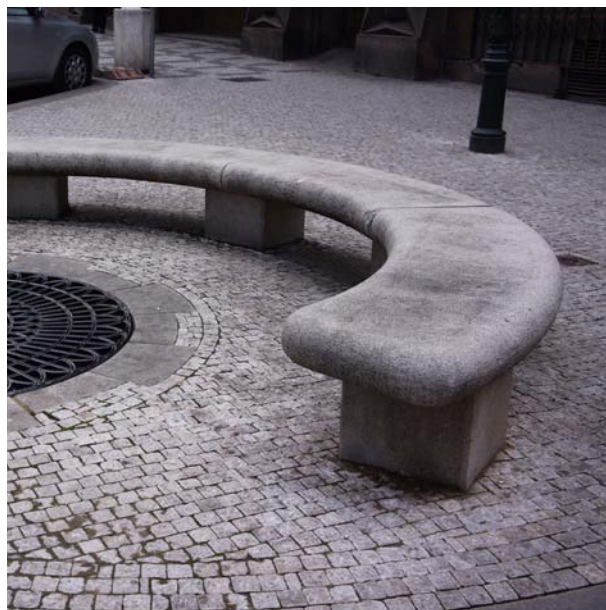
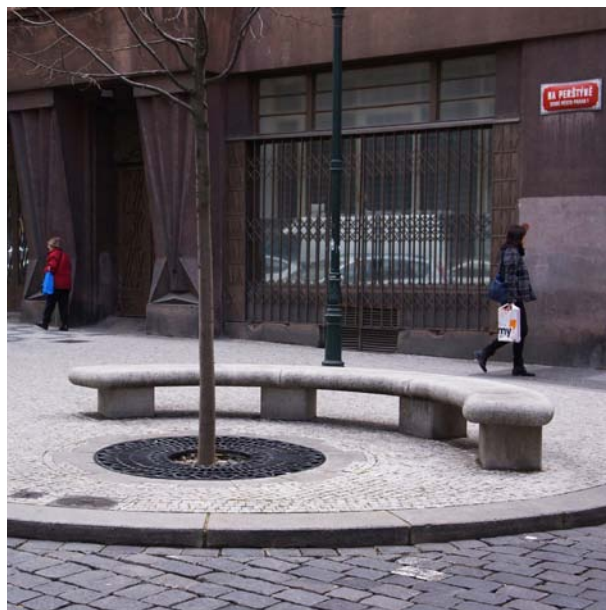
## L32\_lavička Vera / mmcité

- + tvarově jednoduchá lavička
- + nízká náročnost údržby
- + úzká lavice se sklonem dřevěných desek, pro krátkodobé posezení
- standardní lavička, na některých významných prostranstvích působí lacině

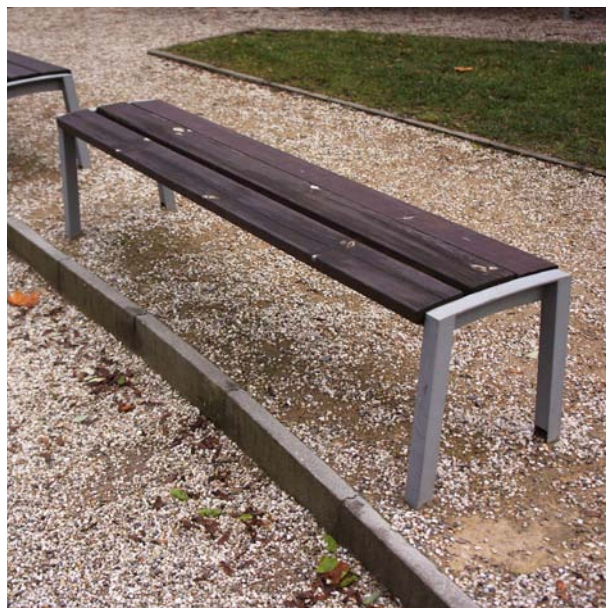
## L33\_lavička Vera MM cité

- + tvarově jednoduchá lavička
- + nízká náročnost údržby
- standardní lavička, na některých významných  
prostranstvích působí lacině

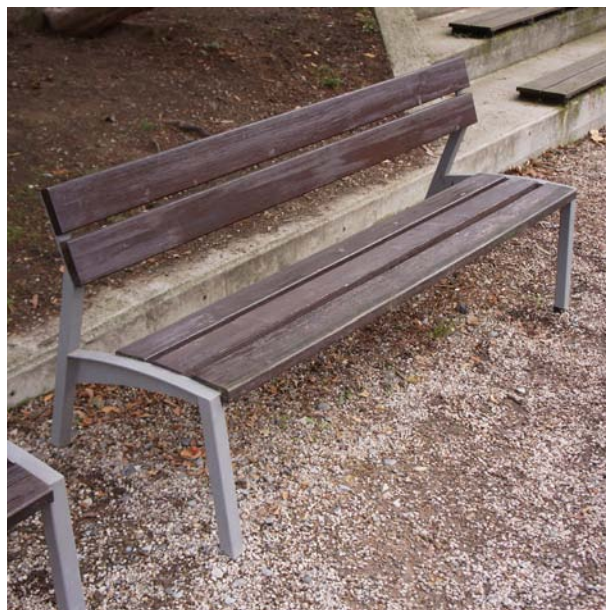
## L34\_lavička “zebra“

- + stabilní, pevná konstrukce
- + lavička pohodlná na sezení, spíše nižší
- + trvanlivá, nejeví známky opotřebení a degradace
- + prakticky vyřešený detail kotvení dřevěných prken (bez viditelných kotvících prvků)
- mezi deskami se může usazovat špína a odpadky
- lavička je sestavená ze složitých prvků, to komplikuje a prodražuje opravu
- nezdařilý design

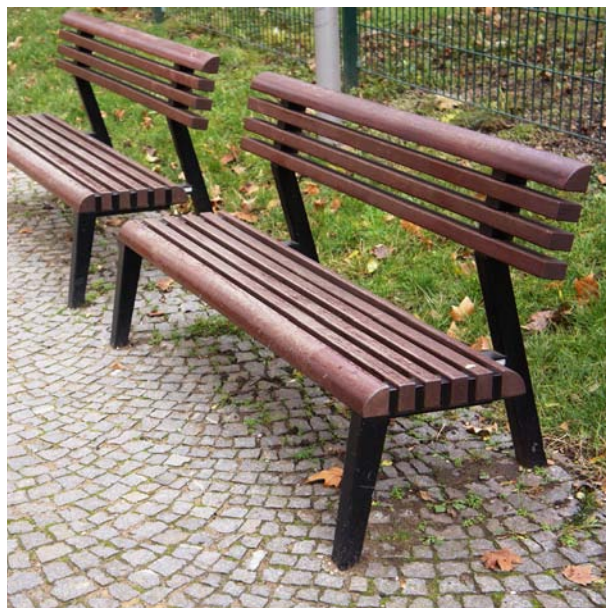
## L35\_lavička “výdouch“

- + stabilní konstrukce, podobná ergonomicky lavičce Lázeňské
- + vhodné začlenění nezbytného výduchu do veřejného prostranství
- + pevná lavička, v dobrém stavu, prkna pevně přichycena
- zvolená forma lavičky (parková, lázeňská)  
nekoresponduje s mohutností a utilitárností výduchu

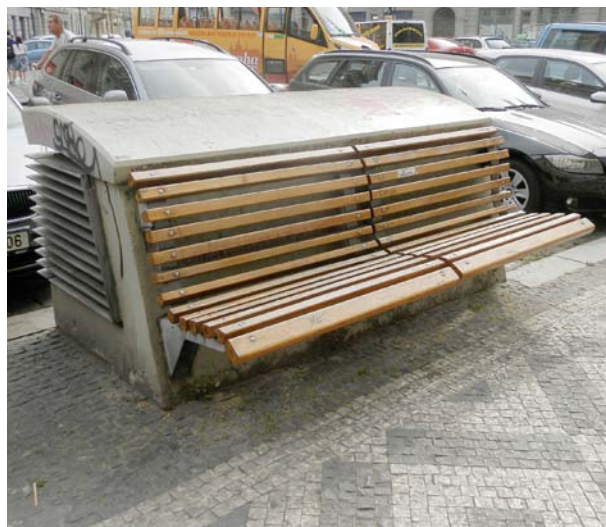
## L36\_lavička Lázeňská

- + stabilní, pevná konstrukce
- + klasický, historizující vzhled
- + dobře vyřešena ergonomie, velmi pohodlná
- mezi deskami se usazuje špína a odpadky
- nohy lavičky jsou nešikovně zality asfaltem
- nedostatečné ukotvení dřevěných prken, lehce snímatelné

pozn. správu laviček je nutné nepodceňovat

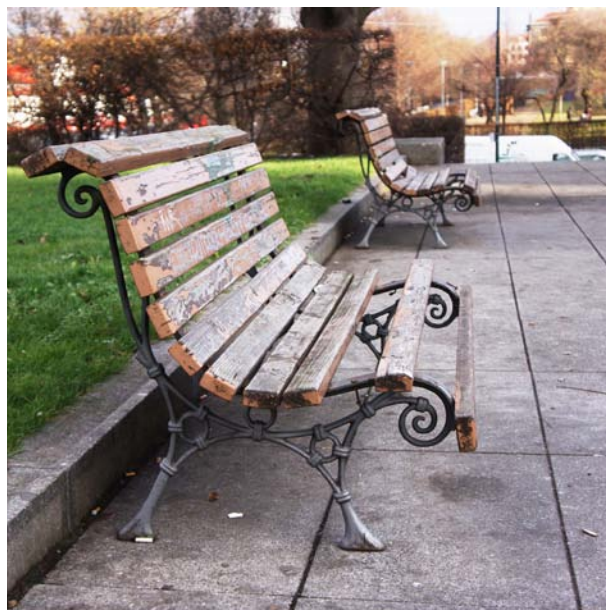
## L37\_lavička “Sendler“

- + originální vzhled,
- + subtilní a přitom stabilní konstrukce
- + poměrně dobrá ergonomie, pohodlná
- složitější údržba, lavička se musí vždy celá pogalvanizovat
- kov rezne, při nižších teplotách studí

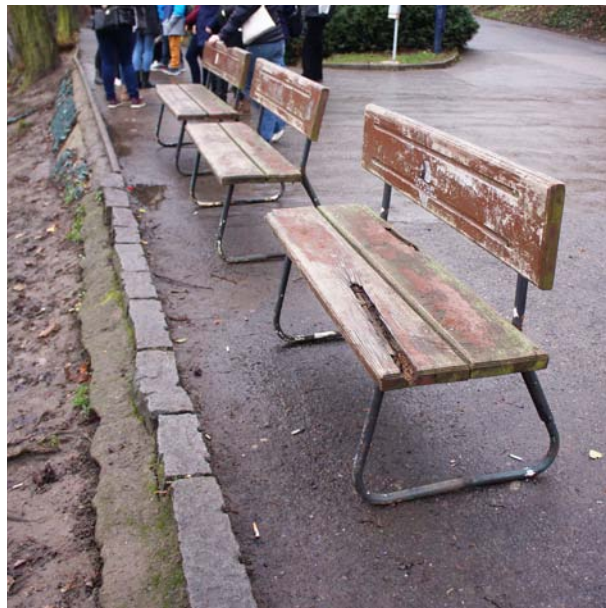
## L44\_lavička “Petřín - modrá betonová“

- + odolná konstrukce
- + archetyp pražské lavičky 70. a 80. let
- klasické kotvení dřevěných prken k betonovovému rámu, lehce odnímatelné (náchylné k vandalismu)
- v případě umístění lavičky na nezpevněný povrch je její spodní část velmi znečištěna
- zastaralý, přežilý typ lavičky (funkčně i designově)
- pozn. tato lavička je charakteristickým kódom pražských parků. V rámci revize designu pražského mobiliáře je vhodné pracovat s jejími charakteristickými znaky

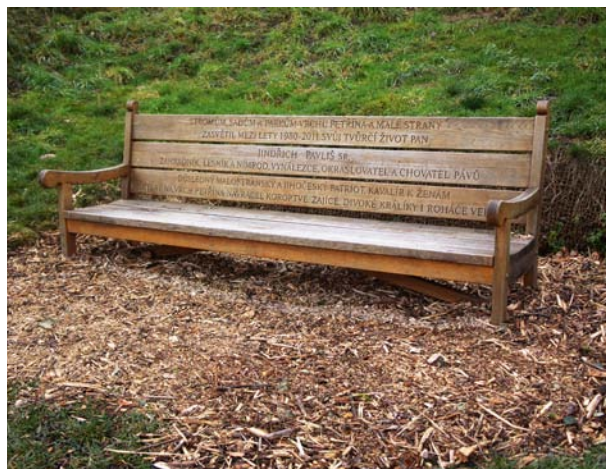
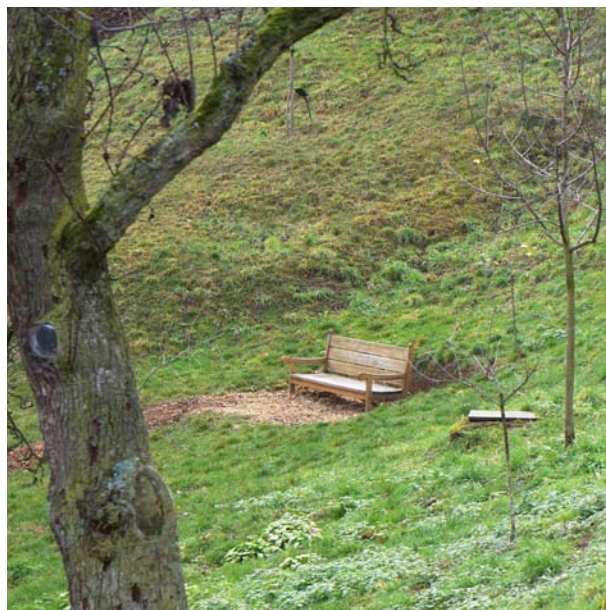
## L46\_lavička “Petřín - šedá”

- + odolná konstrukce
- + mutace pražské lavičky 70. a 80. let
- klasické kotvení dřevěných prken k betonovovému rámu, lehce odnímatelné (náchylné k vandalismu)
- v případě umístění lavičky na nezpevněný povrch je její spodní část velmi znečištěna
- zastaralý, přežilý typ lavičky (funkčně i designově)

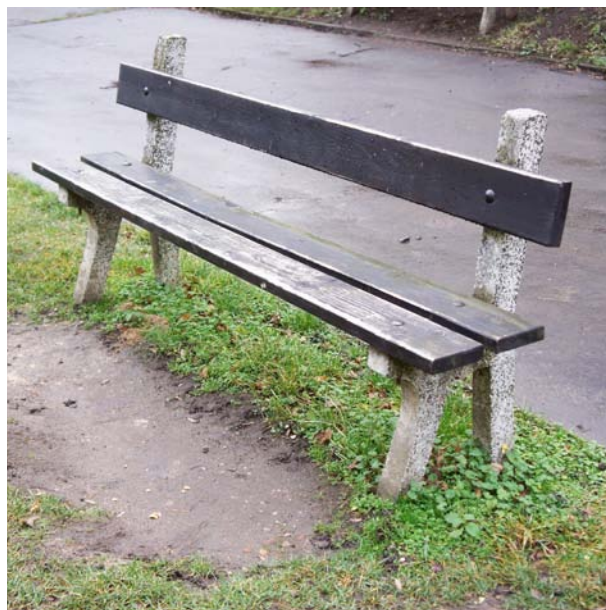
## L47\_lavička Střelecký ostrov1

- + lehká a pevná konstrukce
- + design vycházející ze současných trendů
- + vysoce funkční, umožňuje různé způsoby posedu / lehu, resp. oboustranného užití
- dřevěné prvky z části tvořeny lepenými profily, u detailu spřažení jednotlivých prvků dochází k posunu prvků vůči sobě

pozn. Využití těchto laviček je doporučeno pouze v místech se stálým dohledem (areály s otevírací dobou, apod.) Nutná periodická obnova nátěru prvků a pravidelná kontrola tuhosti konstrukce.

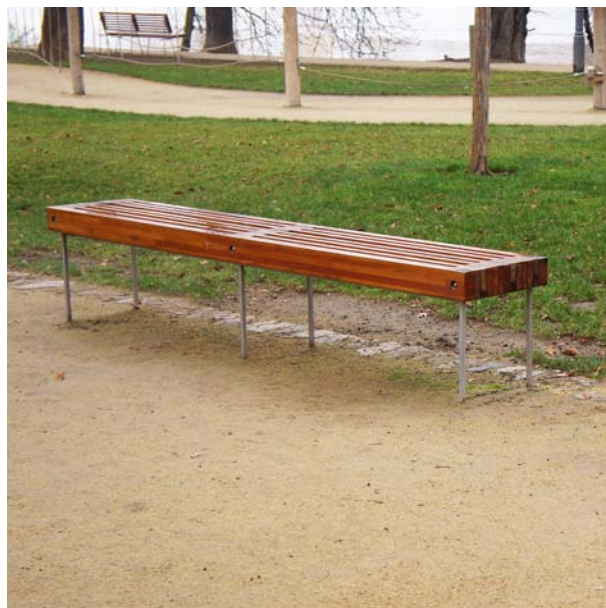
## L48\_lavička Střelecký ostrov 2

- + lehká a pevná konstrukce
- + design vycházející ze současných trendů
- + vysoce funkční, umožňuje různé způsoby posedu / lehu, resp. oboustranného užití
- dřevěné prvky z části tvořeny lepenými profily, u detailu spřažení jednotlivých prvků dochází k posunu prvků vůči sobě
- problematické čištění distančních otvorů mezi dřevěnými prvky

pozn. Využití těchto laviček je doporučeno pouze v místech se stálým dohledem (areály s otevírací dobou, apod.) Nutná periodická obnova nátěru prvků a pravidelná kontrola tuhosti konstrukce.

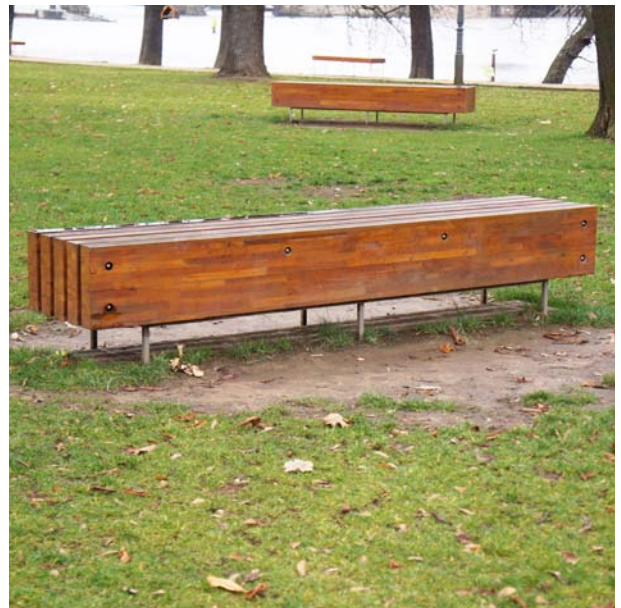
## L49\_lavička Střelecký ostrov s opěradlem

- + stabilní, lehká a pevná konstrukce
  - + design vycházející ze současných trendů
  - + ergonomicky řešena příkladně
  - konstrukčně složitě řešení, náchylné na vandalismus
- 
- pozn. Využití těchto laviček je doporučeno pouze v místech se stálým dohledem (areály s otevírací dobou, apod.) Nutná periodická obnova nátěru prvků a pravidelná kontrola tuhosti konstrukce.

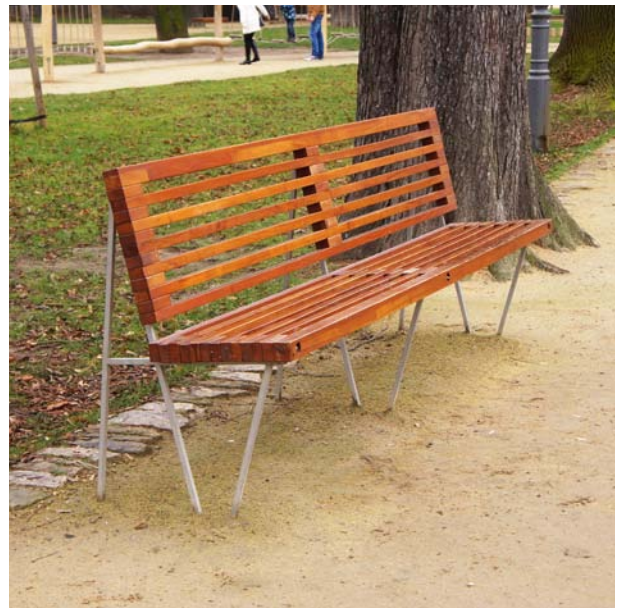
## L50\_lavička “Y”

- + odolná konstrukce
- + archetyp pražské lavičky 70. a 80. let
- klasické kotvení dřevěných prken k betonovovému rámu, lehce odnímatelné (náchylné k vandalizmu)
- v případě umístění lavičky na nezpevněný povrch je její spodní část velmi znečištěna
- zastaralý, přežilý typ lavičky (funkčně i designově)
- pozn. tato lavička je charakteristickým koloritem pražských parků. V rámci revize designu pražského mobiliáře je vhodné pracovat s jejími charakteristickými znaky

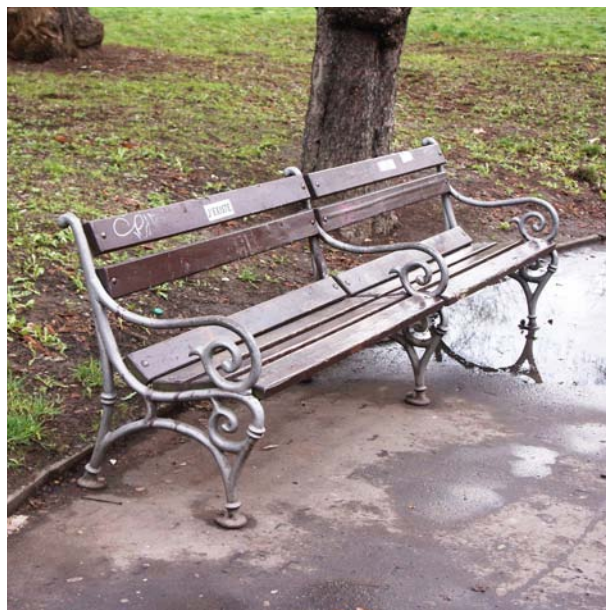
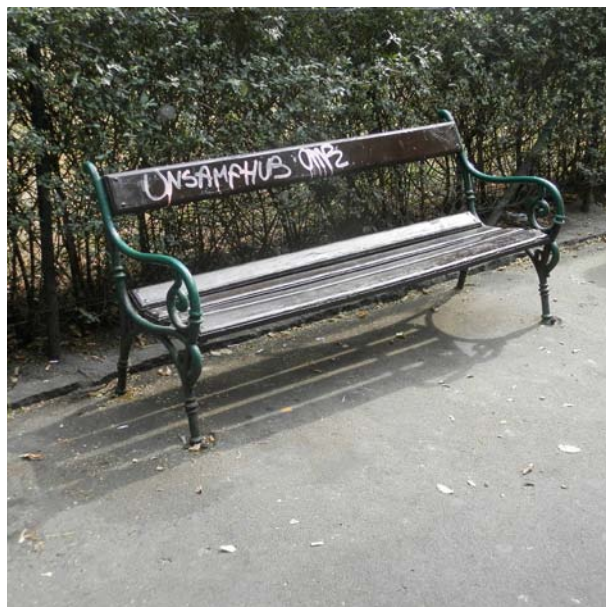
## L52\_lavička Berlin Stausberg

- + lavička odpovídá charakteru historického prostředí
- + pevná, stabilní konstrukce
- + jednoduchá lavička klasického tvaru
- + ergonomicky velmi dobře vyřešena, určená k dlouhodobějšímu sezení, parková lavička
- + robustní provedení zajišťuje dlouhodobou funkčnost
- detail kotvení dřevěných prken k podnoží časem problematický, (dřevo pracuje a lůžko vrutu vyhnívá)

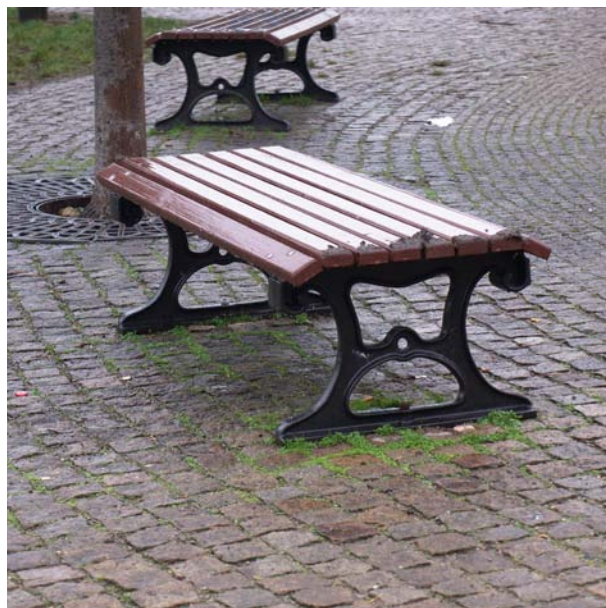
## L53\_lavička Berlin Stausberg bez opěradla

- + pevná, stabilní konstrukce s litinovými bočnicemi
- + oboustranně využitelná, vhodně použitá na konkrétním místě
- detail kotvení dřevěných prken k podnoži může být časem problematický, (dřevo pracuje a lůžko vrutu vyhnívá)

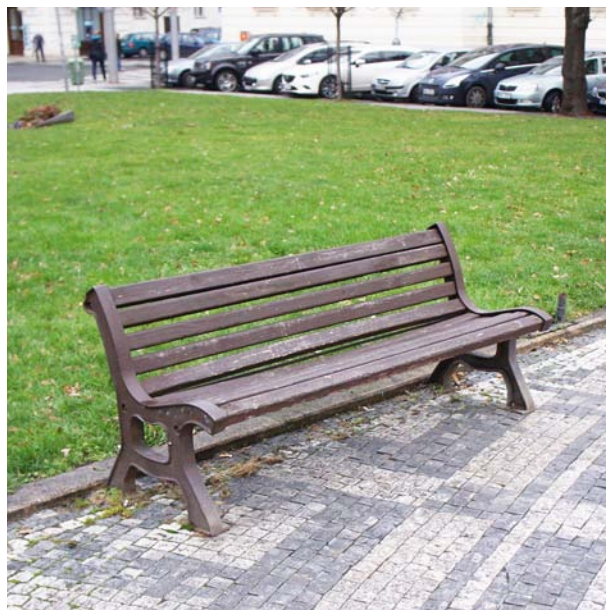
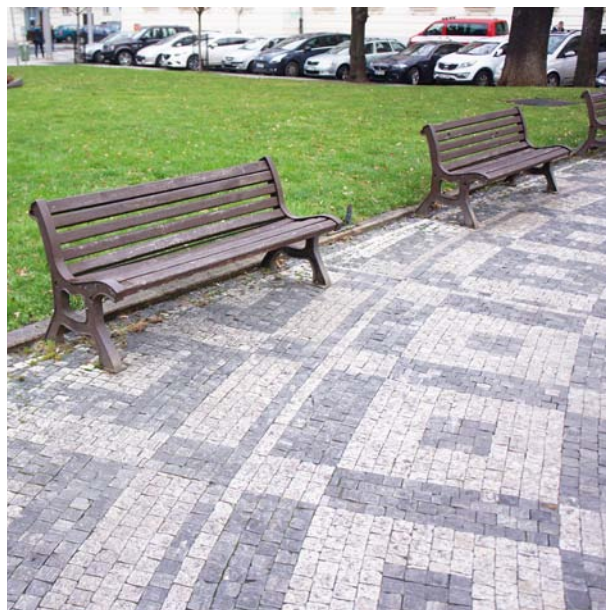
## L54\_lavička Itálie

- dřevěná lavička v litinovém rámu
- způsob montáže - kotvená / volně
- rozměry: 160 cm x 70 cm x 41 cm / 44 kg
- cena: okolo 5 500 - 6 000 Kč
- povrchová úprava: dřevo (smrkové či tropické dřevo) - 3 x syntetický lazurovací lak / litina - nátěr antikoroze s 2 vrstvami vrchní barvy / žárově vypalovaná barva komaxit
- středomořský styl lavičky, pohodlné sezení, pro dlouhodobý pobyt, plní funkci lavičky pro náměstí či park

- + masivní pevná lavička
- + konstrukce složená ze dvou litinových podstav spojených ztužovacími ocelovými výztuhami na třech místech - zajištěná celková tuhost
- + dřevěná prkna pouze vsazená do litinových podstav - bez nutnosti kotvení či použití šroubů
- nezdařilý design, robustní podnož

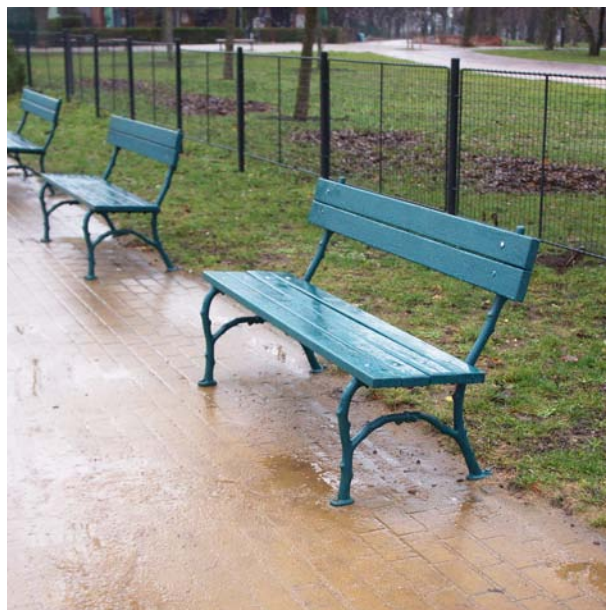
## L55\_lavička SUK

- dřevěná lavička na litinovém rámu
- způsob montáže - kotvená / volně
- rozměry: 160 cm
- povrchová úprava: dřevo - lak, litina
- jednoduchá lavička určená spíše do přírodních parků než do městského prostředí, kvůli imitaci přírody
- vzhled litinové podnože imitující větev stromu

- + stabilní, lehká konstrukce
- pokud je lavička osazena do nezpevněného terénu, sutilní podnož se propadá
- ergonomicky spíš podprůměrná kvůli velkému prázdnému meziprostoru mezi sedákem a opěradlem

pozn. Používat spíše v okrajových částech Prahy, či v menších parcích.

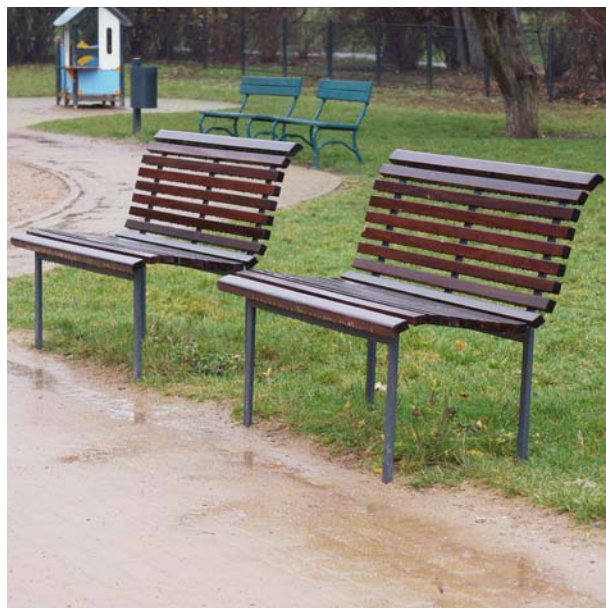
## L56\_lavička X

pozn. Lavičky nekorrespondují s konceptem celého hřiště.

Byly jimi nahrazeny předešlé, typ SUK. Pouze na dvou místech. Považujeme za nutné vyměnit za typ SUK.

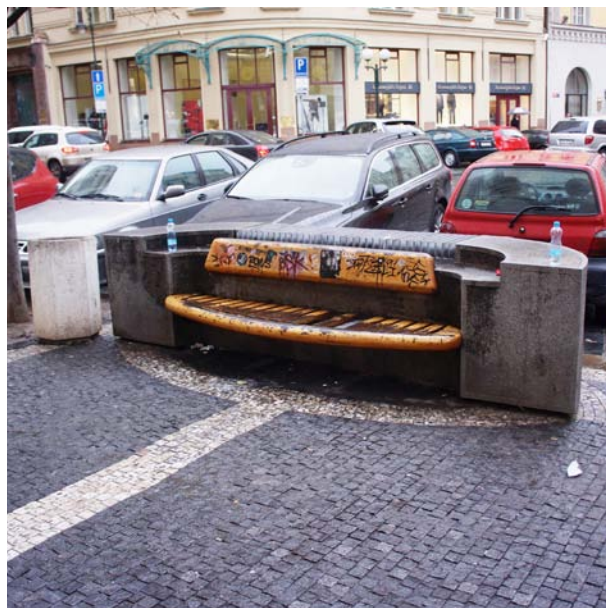
## L57\_lavička výduch

- + lavička připevněna na výduchu
- velmi robustní konstrukce, zřejmě zbytečně velké okraje kameného základu
- složitý tvar, množství záhybů, obtížná údržba a čištění
- celkově nevzhledná lavička (k tomu přispívá nedostatečná údržba)

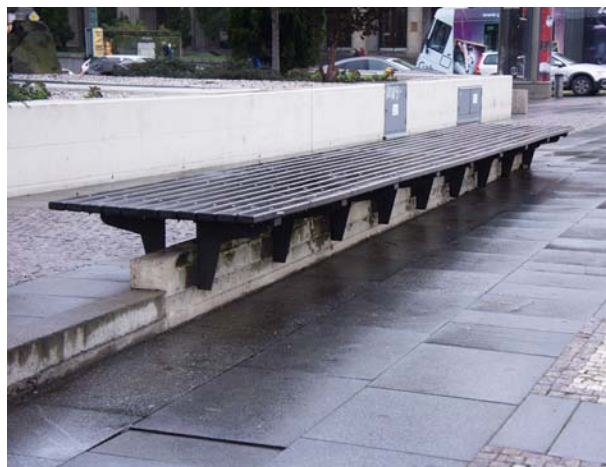
## L58\_lavice

- + velmi specifický tvar lavičky, výroba na míru
- + pevná konstrukce
- + jednoduchá údržba a oprava - demontovatelné dřevěné díly
- + oboustranné sezení
- výška sedáku se mění v průběhu její délky

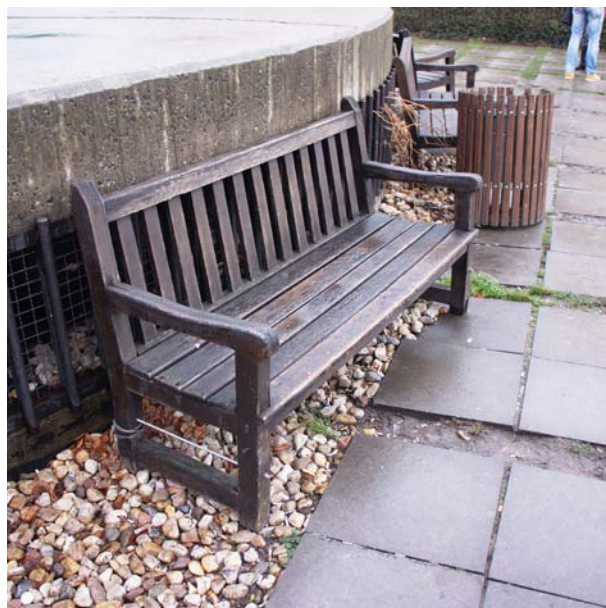
- + stabilní, pevná konstrukce
- + kvalitní provedení, design i materiál
- zvolený typ dřeva - borovice má malou výdrž, max. 10 let, v případě použití dubu, výdrž dvojnásobná (i cena)
- celodřevěná lavička (parková) není vhodná do prostoru kamenného náměstí na Starém městě
- složitá údržba - impregnací dřevěných prvků

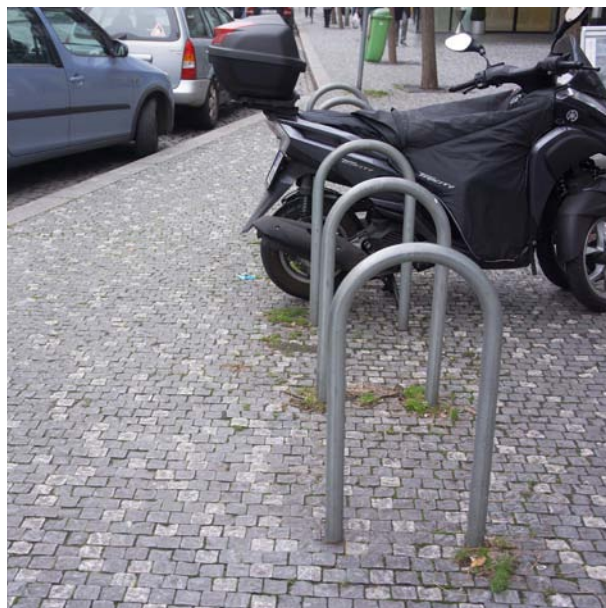
## S01\_stojan “klasik“

- + jednoduché, nenákladné řešení, dostatečně robustní (např. při najetí autem, vandalismu)
- + pro dlouhodobější stání, často využívaný typ
- + snadná údržba, lze jej jednoduše vyrobit, není přemístitelný
- + jednoduché uvázání i opření jednoduché uvázání i opření - praktické

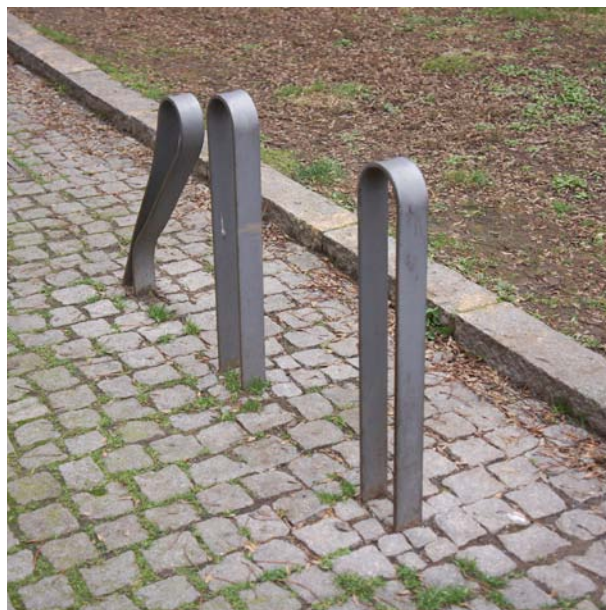
## S02\_stojan úzký

- + subtilní konstrukce, elegantní, jednoduchý design
- nenákladné řešení, nedostatečně robustní (např. při najetí autem, vandalismu)
- příliš nízký
- hůře se opírají kola - není jasné kterým směrem a jakým způsobem má kolo parkovat
- nepřemístitelný

pozn. Vhodné umisťovat v místech nízké frekvence pohybu lidí, nezatíženého dopravou a v místech s ostrahou.

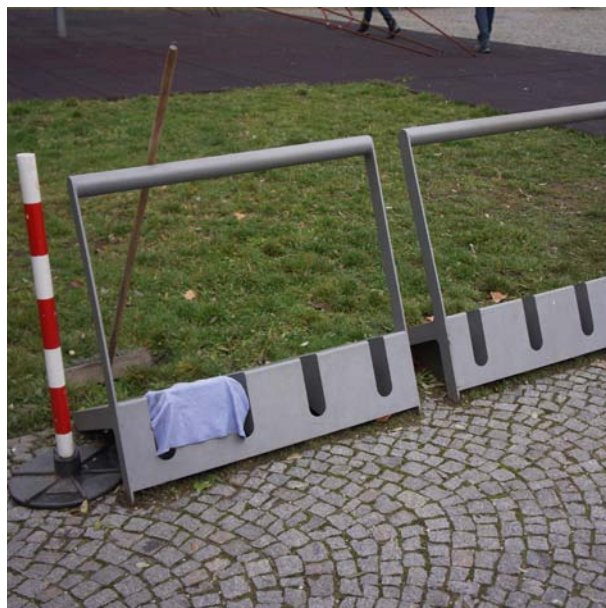
## S03\_stojan Velo

- + odolný, masivní, trvanlivý stojan
- + dobře řešené detaily
- + moderní, výrazný design
- nelze uzamknout k rámu kola

pozn. V tomto konkrétním případě postaveno opačně, oproti správnému směru vkládání kol.

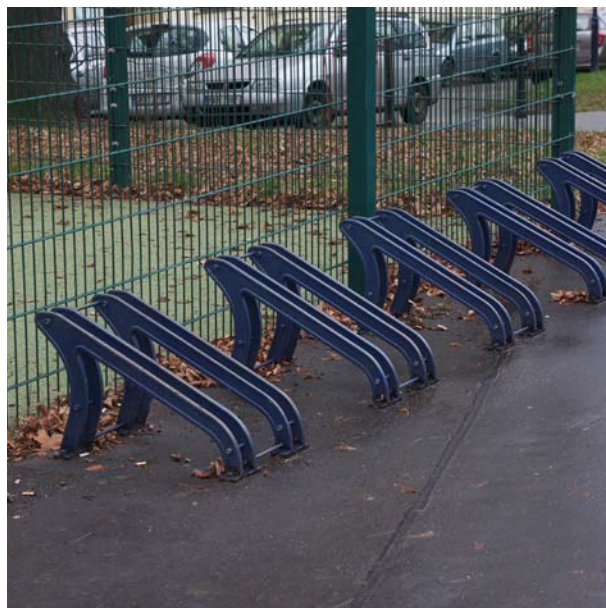
## S04\_stojan

- + trvanlivý, masivní, přemístitelný
- + relativně jednoduchá oprava nebo výměna
- docela nákladné řešení
- pro krátkodobé stání - toto řešení stojanu ničí ráfek kol
- komplikované uzamknutí kola ke stojanu (pouze za ráfek), není bezpečný z hlediska krádeže

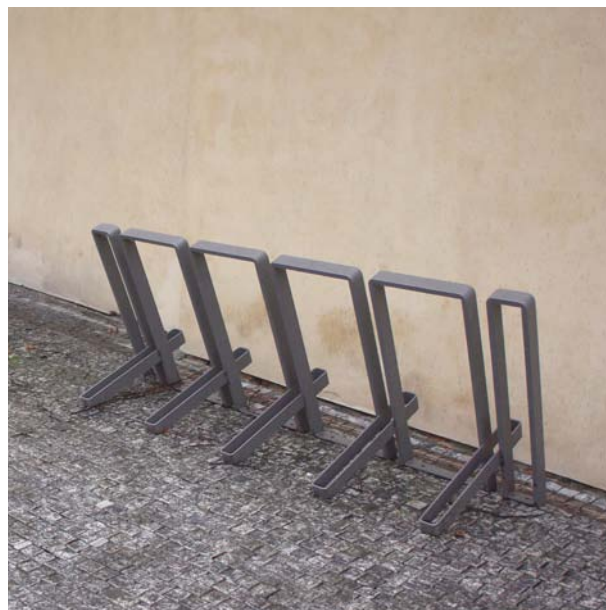
## S05\_stojan

- + nadčasový, jednoduchý, reprezentativní vzhled
- + pevná, stabilní konstrukce
- + jednoduchá oprava nebo výměna, relativně subtilní
- + pro dlouhodobější stání - neničí se ráfek kol
- nelze uzamknout k rámu kola

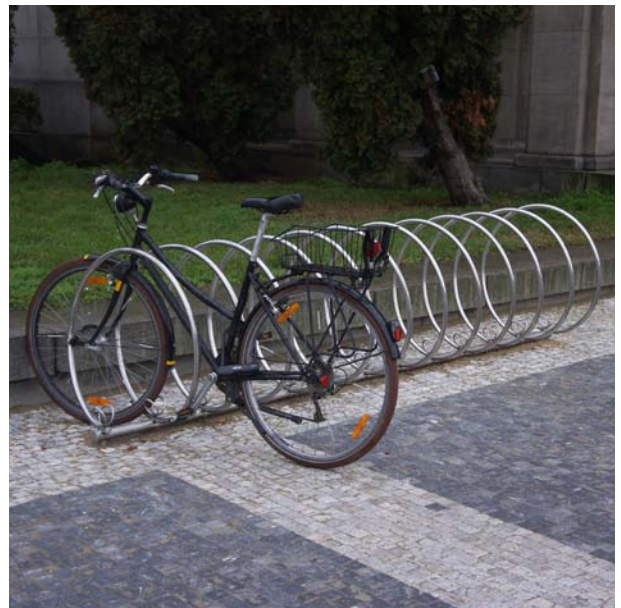
## S06\_stojan „spirála“

- + pevná ocelová konstrukce
- + současný, nápaditý design
- + umožňuje uzamknutí kola jak za rám tak za ráfek
- + součástí stojanu je i držák na ráfek

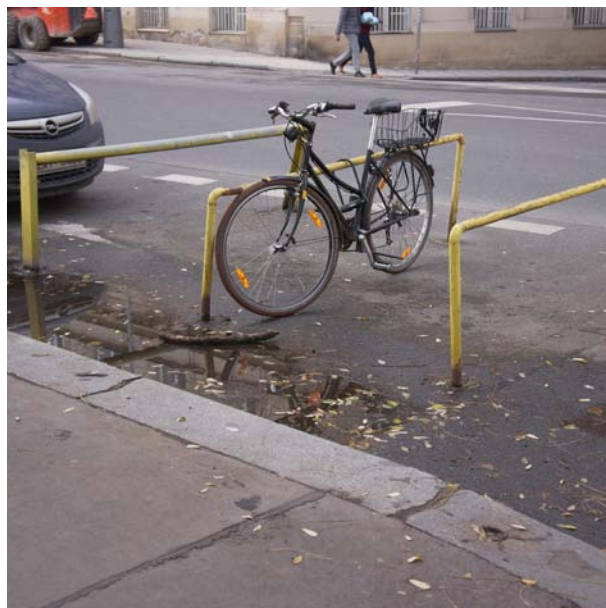
## S07\_stojan

- + vhodný princip řešení pro pohodlné odstavení kola a zamčení rámu
- velmi špatné provedení stojanu
- korodující materiál, náchylný na náraz a průhyb
- proporce a rozměry neopovídají funkci - příliš dlouhý pro jedno kolo, krátký pro dvě, velká délka z něj dělá nestabilní prvek
- zřejmě provizorní stav

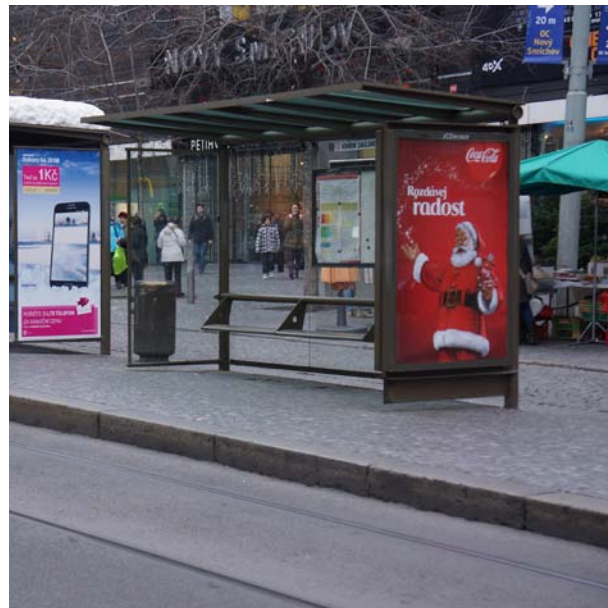
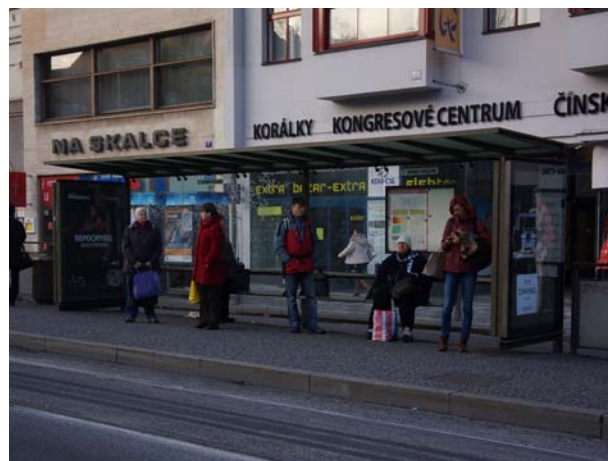
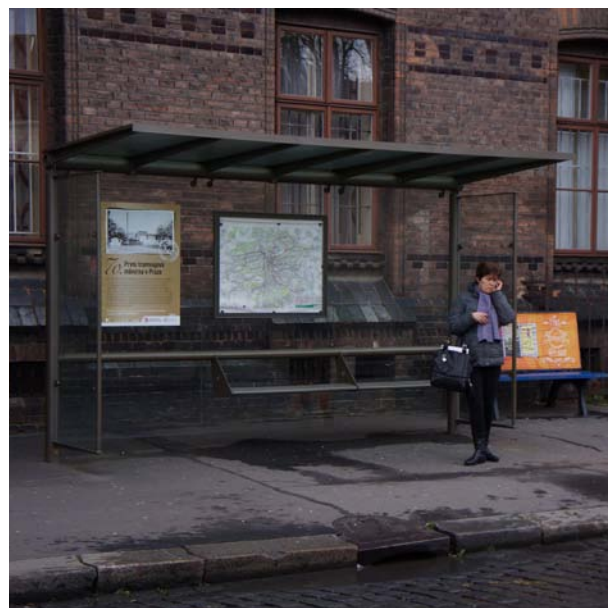
## 001 zastávkový přístřešek JC Decaux „Foster“

- + dobře udržovaný, zpravidla čistý
- + esteticky odlehčený, přitom kompaktní a bytelný
- + prostor zastávky je vzhledem k zavěšené lavici dobře čistitelný
- bočnice a zejména reklamní bočnice často významě zužují průchozí prostor na zastávkách
- lavice je méně pohodlná vzhledem k umístění zadní tyče
- sklo je náchylné na rozbití, tagování přelepování - nutná souvislá údržba
- univerzální design bez odkazu na Prahu

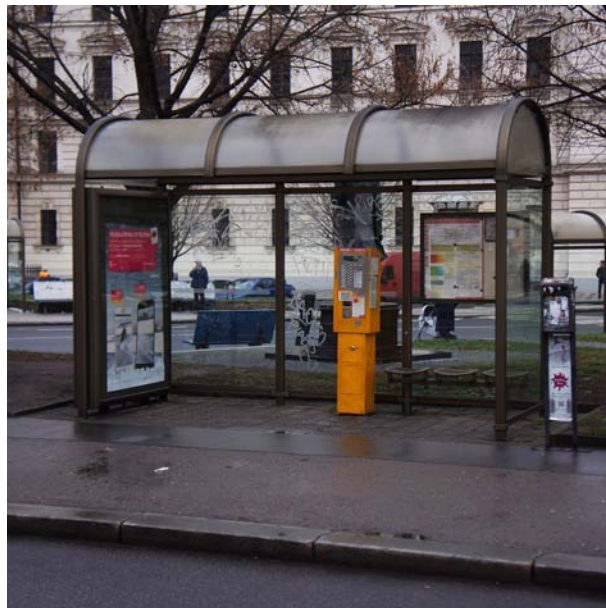
## 002 zastávkový přístřešek „JC Decaux - Dambach“

- + udržovaný přístřešek
- makrolonové zastřešení má sklony k rychlé degradaci
- bočnice a zejména reklamní bočnice často významně zužují průchozí prostor na zastávkách
- sklo je náchylné na rozbití, tagování polepování - nutná souvislá údržba
- zastaralý design

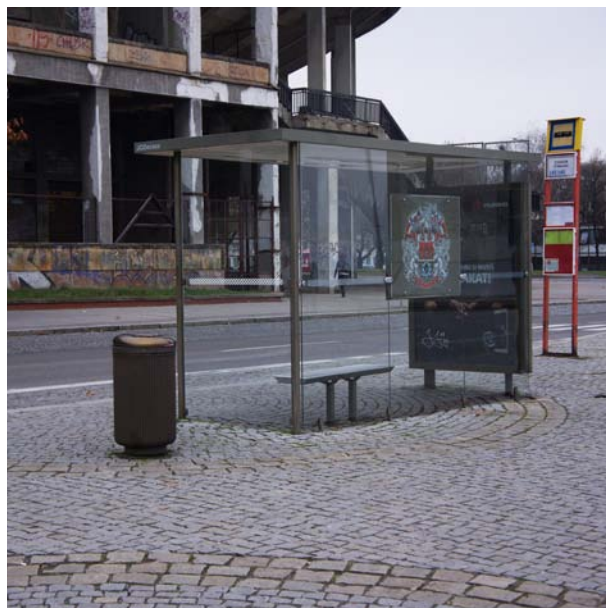
## 003 zastávkový přístřešek „JC Decaux - Standard“

- + dobře udržovaný přístřešek, zpravidla čistý
- + dobře udržovatelný
- + oddělení lavice od přístřešku
- bočnice a zejména reklamní bočnice často významně zužují průchozí prostor na zastávkách
- sklo je náchylné na rozbití, tagování polepování - nutná souvislá údržba

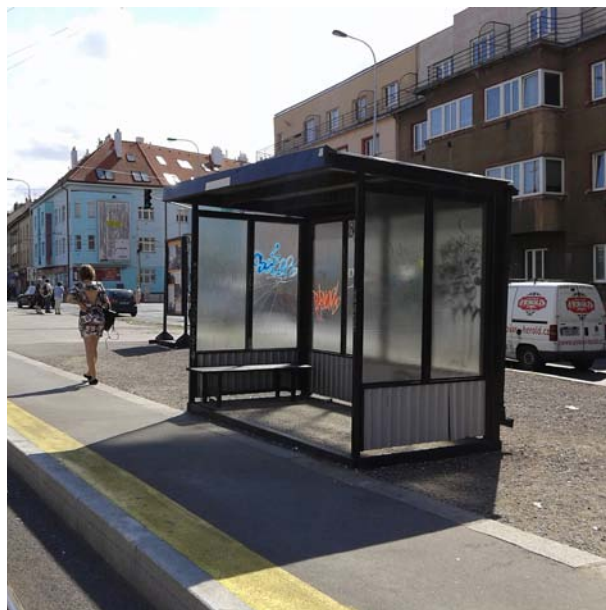
## 004 Zastávkový přístřešek DPP Typový „K1-2BV“

- nekvalitní konstrukce
- rezne, odpadávají kusy, nelze zajistit bezpečnost
- stěny přístřešku jsou často zanášeny legálním / nelegálním výlepem, jsou náchylné na tagování a polepování
- odpadávající části jsou často předmětem krádeže
- sklo je náchylné na rozbití
- design není reprezentativní, neodpovídá statusu hl. města

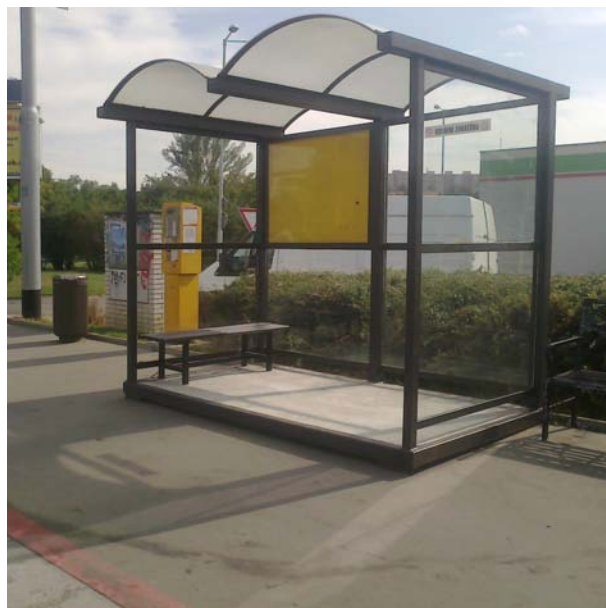
## 005 Zastávkový přístřešek DPP Typový „V2-2BV“

- + bytelný / kompaktní
- stěny přístřešku jsou často zanášeny legálním / nelegálním výlepem, jsou náchylné na tagování a polepování
- sklo je náchylné na rozbití

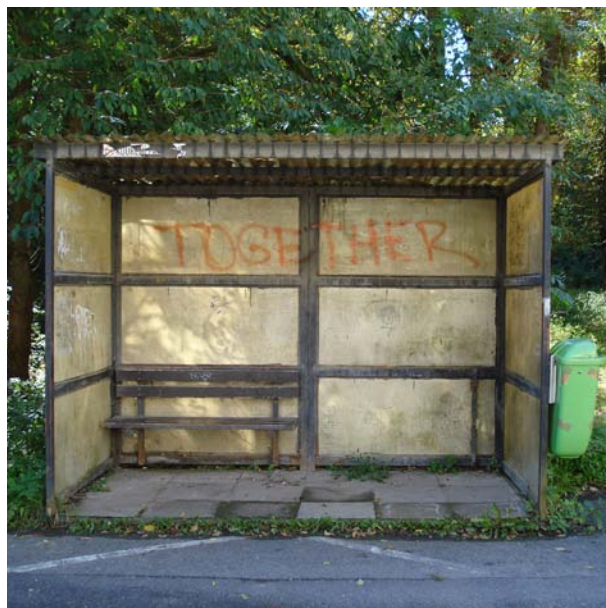
## 006 zastávkový přístřešek DPP - atyp

- laminát má sklony k rychlé degradaci
- stěny náchylné na tagování, polepování a plakátování
- střecha z vlnitého laminátu je obtížně udržovatelná  
usazované nečistoty zrychlují degradaci materiálu
- design není reprezentativní, neodpovídá statusu hl. města

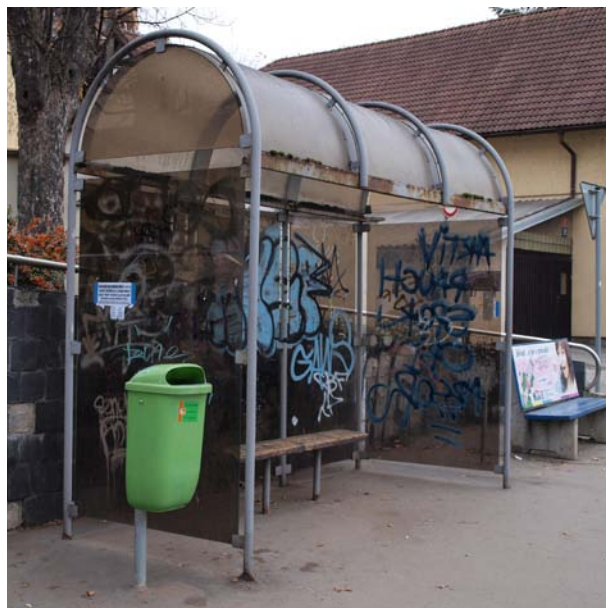
## 007 zastávkový přístřešek DPP - atyp

- laminát má sklony k rychlé degradaci
- stěny náchylné na tagování, polepování a plakátování
- střecha z vlnitého laminátu je obtížně udržovatelná  
usazované nečistoty zrychlují degradaci materiálu
- design není reprezentativní, neodpovídá statusu hl. města

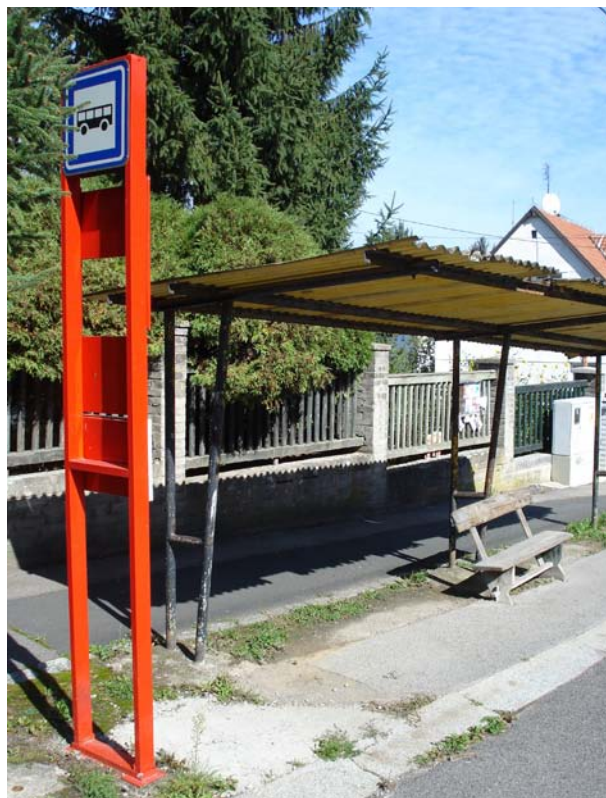
## 008 zastávkový přístřešek DPP - atyp

- + základní přístřešek do lokalit s nízkou frekvencí využití a dostatkem místa (na periferii prahy)
- + redesign základního přístřešku bez stěn může být dostatečnou alternativou v odlehlějších částech města
- + není náchylný na tagování, polepování a plakátování
  - bez zakrytí zadní stěny a bočnic
  - plech degraduje, rezne a odpadává
  - nelze zajistit bezpečnost přístřešku

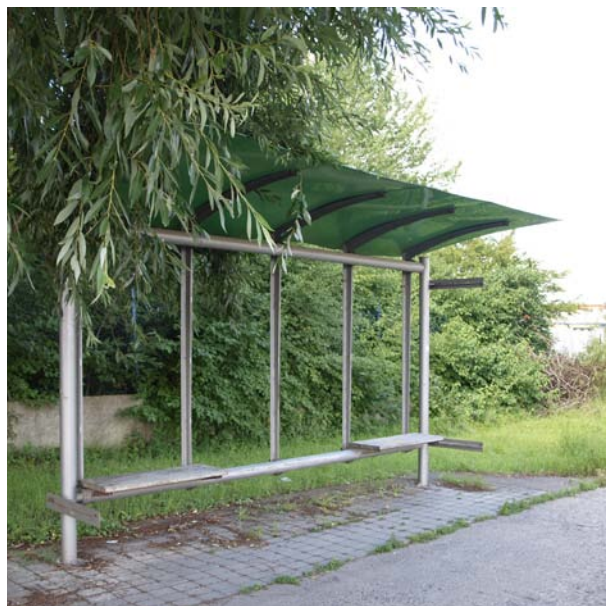
- přístřešek z kovových profilů a skleněných tabulí
- střecha z ohýbaného makrolonu

- laminát má sklony k rychlé degradaci
- stěny náchylné na tagování, polepování a plakátování
- skleněné tabule jsou náchylné na rozbití
- design není reprezentativní, neodpovídá statusu hl. města

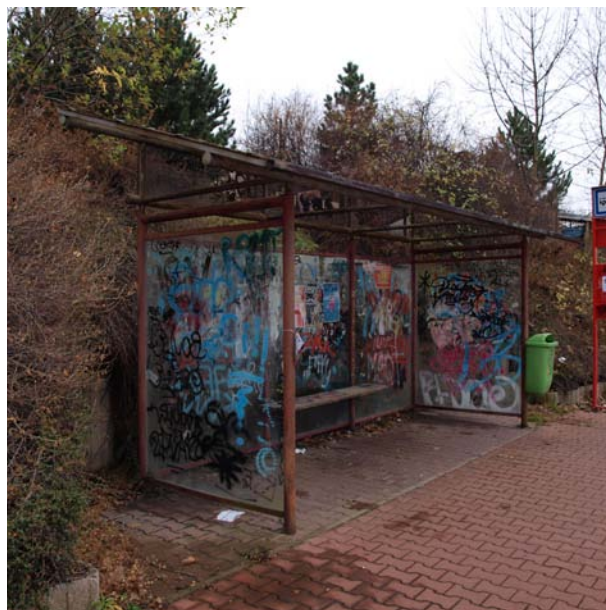
## 010 zastávkový přístřešek DPP - atyp

- laminát má sklony k rychlé degradaci
- stěny náchylné na tagování, polepování a plakátování
- střecha z vlnitého laminátu je obtížně udržovatelná  
usazované nečistoty zrychlují degradaci materiálu
- design není reprezentativní, neodpovídá statusu hl. města
