Pasport pražského mobiliáře

ODPADKOVÉ KOŠE, LAVIČKY A STOJANY NA KOLA

verze: 26.09.2016

Zpracoval: Institut plánování a rozvoje hl. m. Prahy

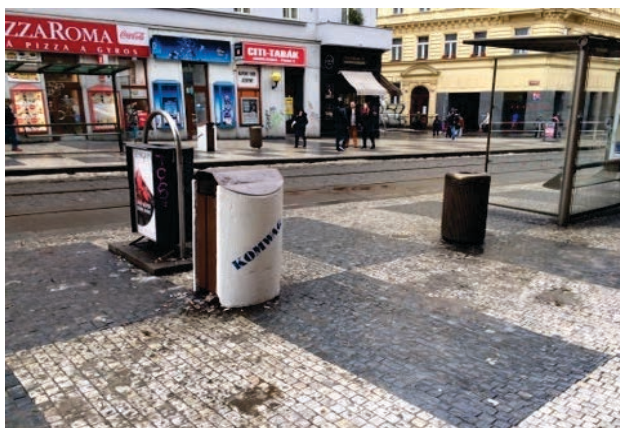
Ilustrační foto současného stavu - na fotografii zastávky I. P. Pavlova, jednoho z nejméně frekventovaných míst v Praze, vidíme celkem 6 ks košů, různého typu (reálně bylo z fotografovaného místa vidět celkem 16ks košů)

Patrné je zanedbané okolí košů i to, že shlukováním objemných nádob vzniká fyzická bariéra v prostoru.

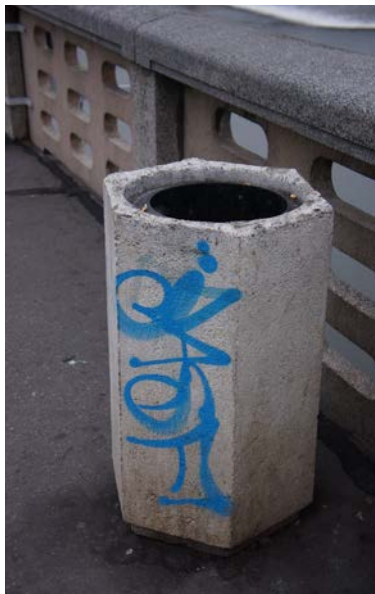
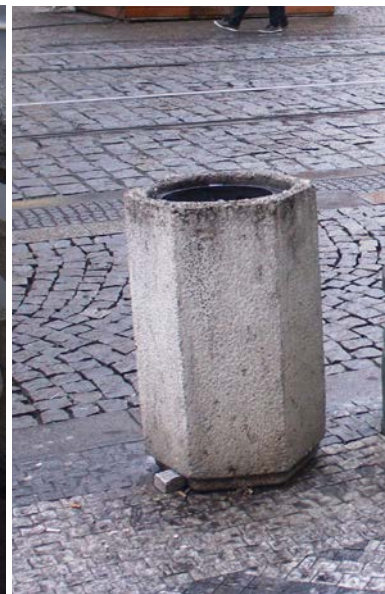
K02_ betonový odpadkový koš „válec“

- + stabilní (nedá se povalit)
- + střídá barevnost (materiál připomíná kámen)
- + povrch odolný vůči plakátování, nálepkám
- povrch časem degraduje, zejména při horním okraji se beton oddroluje; většina mapovaných košů je ve velmi zanedbaném stavu
- broušený beton neodolá tagování - viz foto
- laciná estetika vymývaného kamínkového betonu

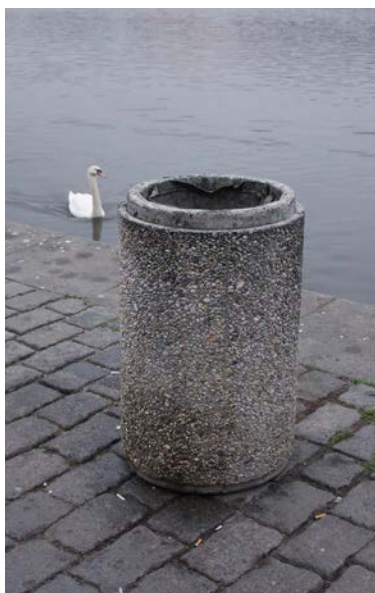
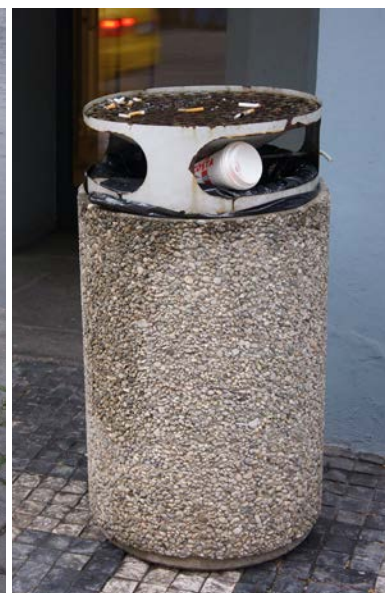
K03_odpadkový koš - Karlův most

- + jednoduchý koš korespondující s místem
- nízká odolnost použitých materiálů: pozinkovaná vložka podléhá rychlé degradaci

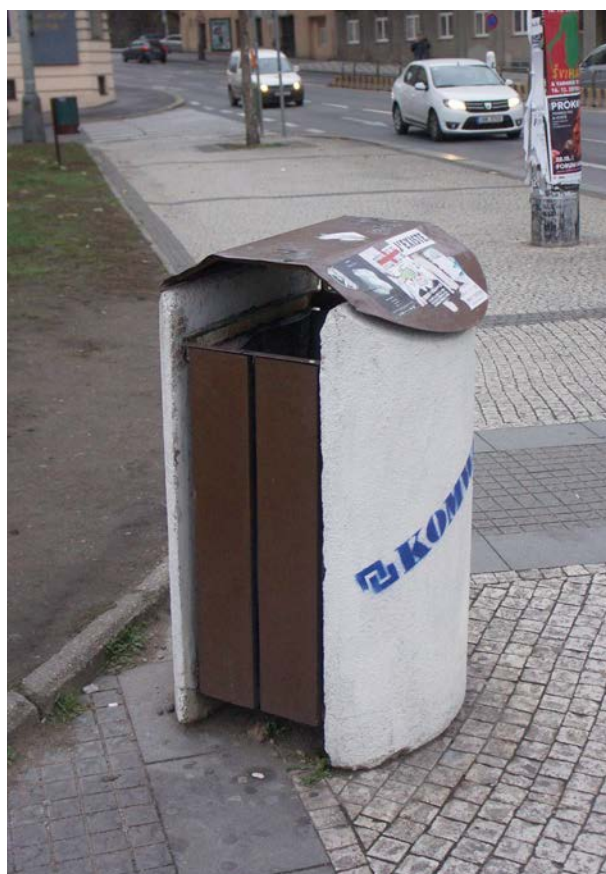
K09_ plechový odpadkový koš čtyřhranný

- + těžký, odolný (nedá se povalit)
- velmi laciný design, robustnost
- vřazovací otvor není uživatelsky přívětivý
- kombinace materiálů a bílý beton náchylné k degradaci
- kovový poklop není odolný vůči vandalismu (polepy)
- prostor pod odpadovou nádobou je obtížně udržovatelný - koncentrují se zde nečistoty

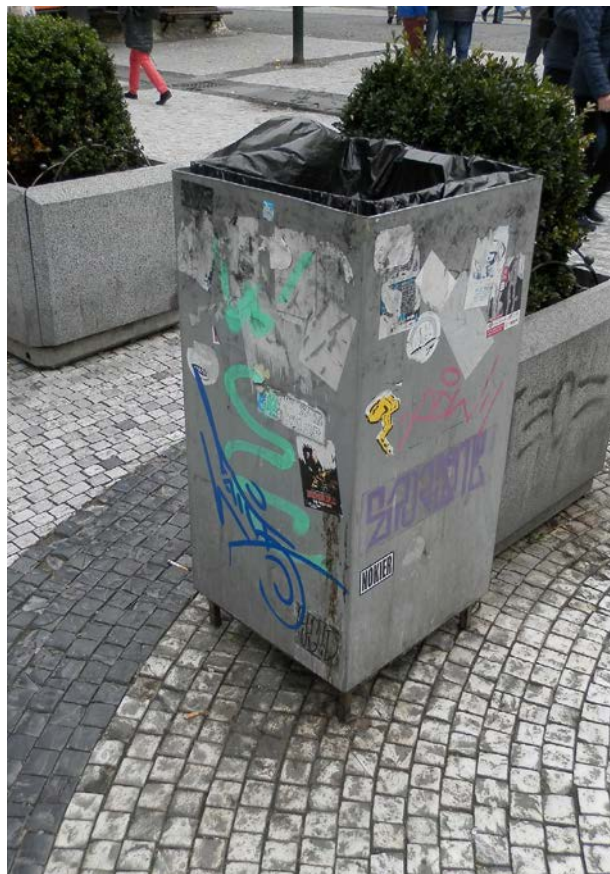
K10_odpadkový koš kovový válec JCDecaux

- stěny jsou náchylné k vandalismu (tagování, polepování a plakátování)
- design není reprezentativní, neodpovídá statusu hl. města
- prostor pod odpad. nádobou neudržovatelný

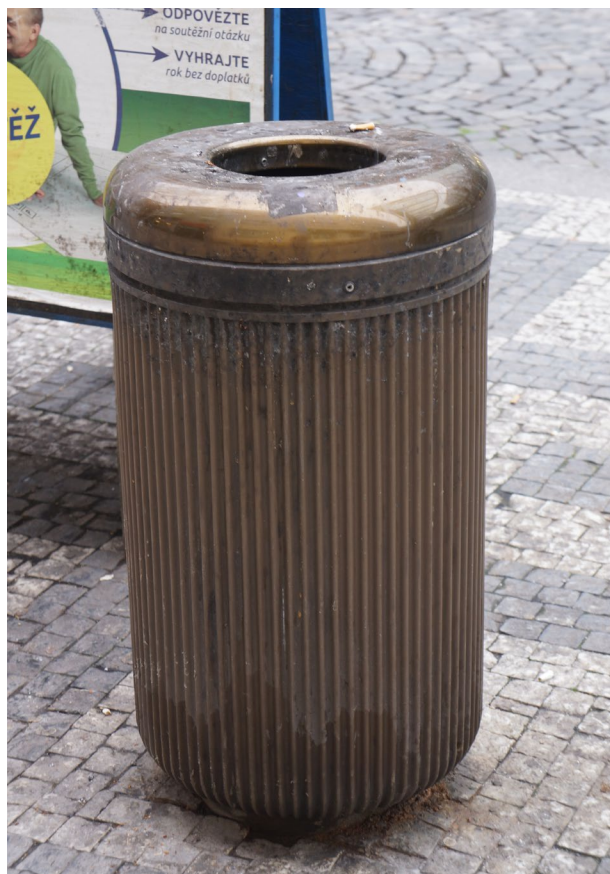
K11_mm cité Swissbin

- + závaží ve spodní části - stabilita
- + drobné otvory zabraňují vytahování odpadků a vhazování nadměrných (domovních) odpadků
- drobné otvory jsou ale méně uživatelsky přívětivé (člověk musí ruku strčit téměř dovnitř)
- příliš robustní, přestože odpadová nádoba představuje pouze 2/3 objemu
- hravá estetika neodpovídá umístění v památkové rezervaci

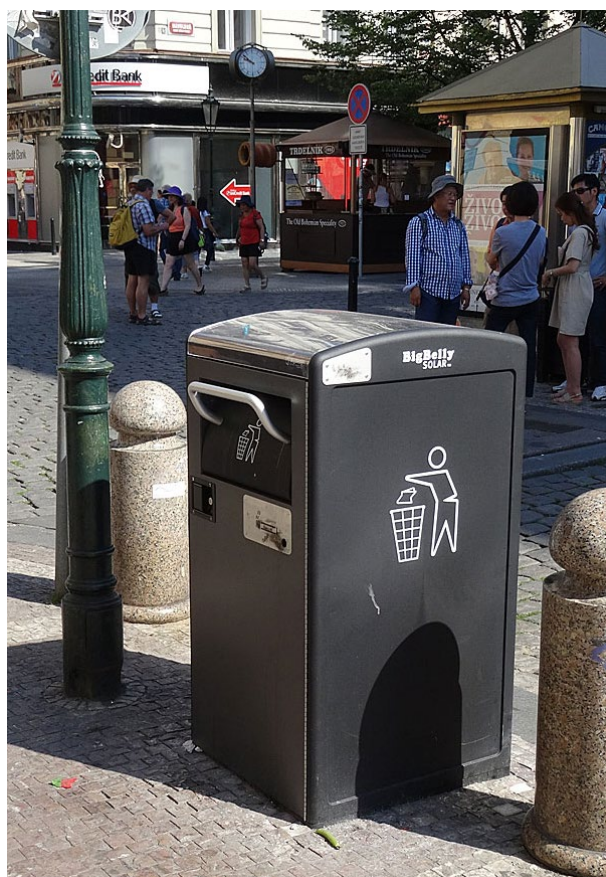
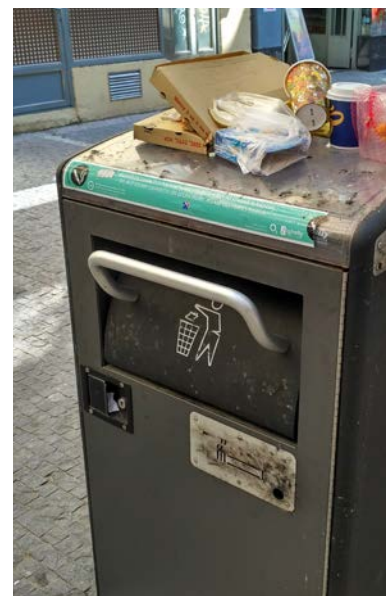
K16_ drobný plechový odpadkový košík

- + velmi vysoká kapacita
- + využití SMART technologií
- + mechanická odolnost a stabilita
- + odpad je oddělen od okolního prostředí, nemůže být opětovně vyhozen na chodník
- velké rozměry koše vytváří vizuální a prostorové bariéry
- velikost a design koše neodpovídají charakteru historického centra města
- složitý mechanismus, vyžaduje trvalou a náročnou údržbu: solární článek, lis a mechanický princip otevírání jsou náchylné na poškození
- při vhazování odpadu je nutné se koše dotknout
- vrchní plocha umožňuje odložení odpadků (následná nefunkčnost solárního panelu)

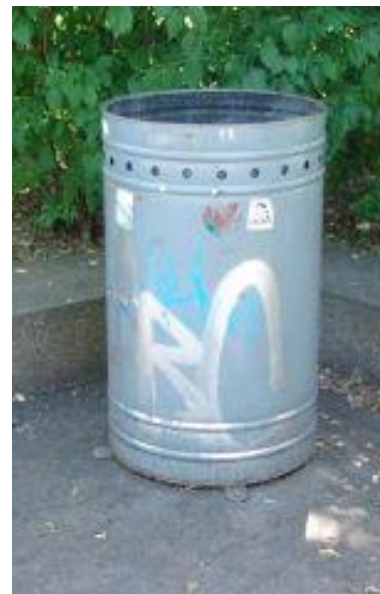
K17_ drobný plechový odpadkový koš - popelník

- koš je náchylný k vandalismu (tagování, polepování)
- nízká stabilita
- design není reprezentativní, neodpovídá městskému prostředí

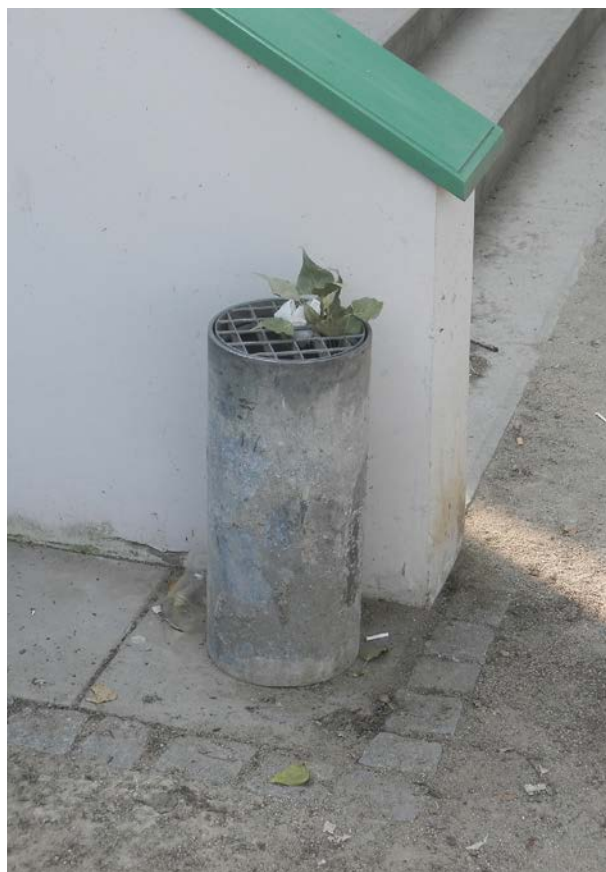
K18_ odpadkový koš mmcité nanuk

- pravděpodobně se jedná o popelník a koš na velmi drobné odpadky
- chybí zhášec cigaret
- koš je poměrně malý, větší kusy odpadu se zadržují v mřížce
- nádoba je náchylná k degradaci a vandalismu (tagy, polepy)
- nereprezentativní design

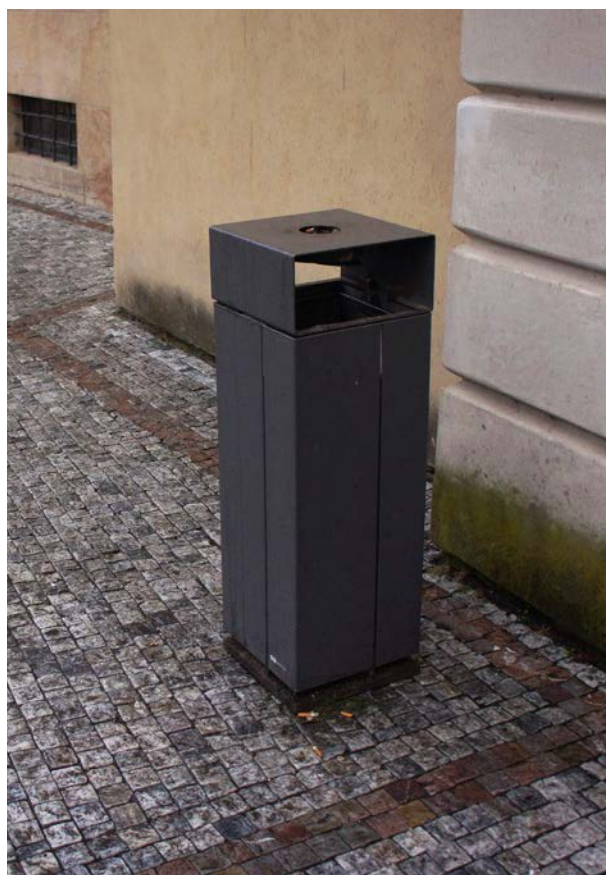
K19_ odpadkový koš mmcité diagonal

- + kultivovaný design
- + bytelný a odolný
- + při dešti do koše nezatýká
- slabá ochrana proti vandalismu, tagování, polepování, plakátování
- malá kapacita popelníku, nedopalky zůstávají na stříšce koše

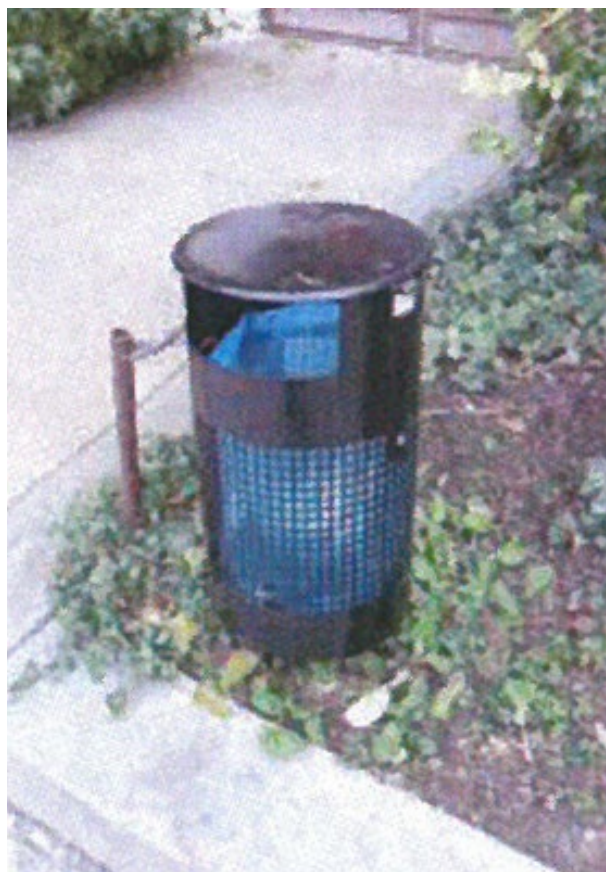
K22_plastový odpadkový koš („žába“)

- + nízká cena (jeden z nejlevnějších košů) umožňuje masové použití a snadné nahrazení prvku na běžných prostranstvích (boční ulice atp.)
- nízká kapacita, často jsou tyto koše přeplněné odpady vypadávají a kolem nich je nepořádek
- koš je náchylný k vandalismu, degradaci
- malý vhoz, často je nutné strčit ruku dovnitř mezi odpady
- koš působí esteticky lacině

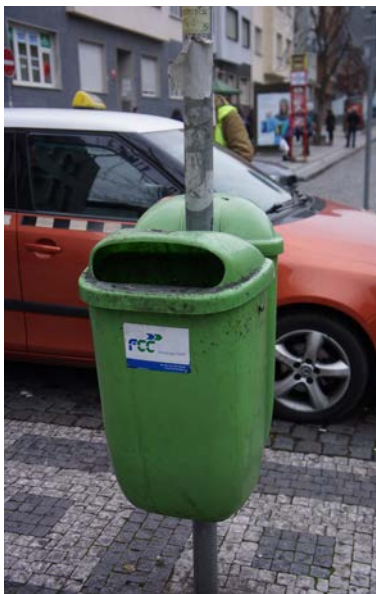
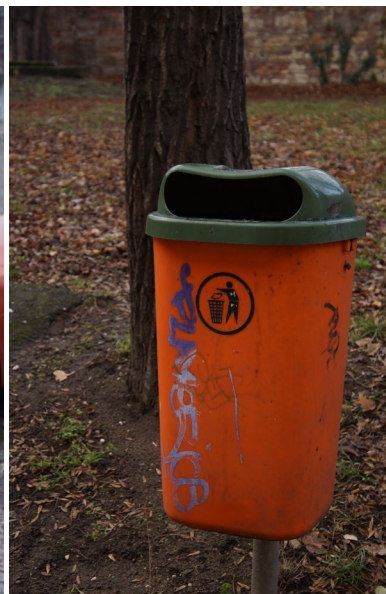
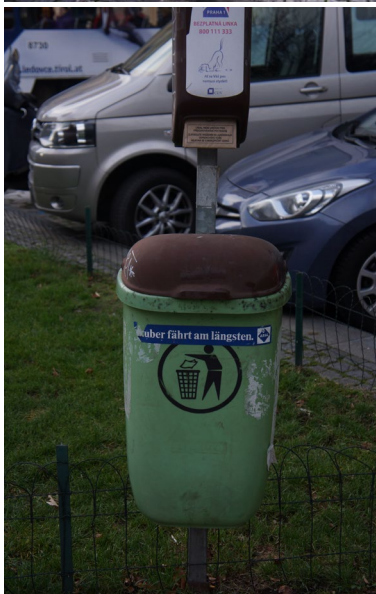
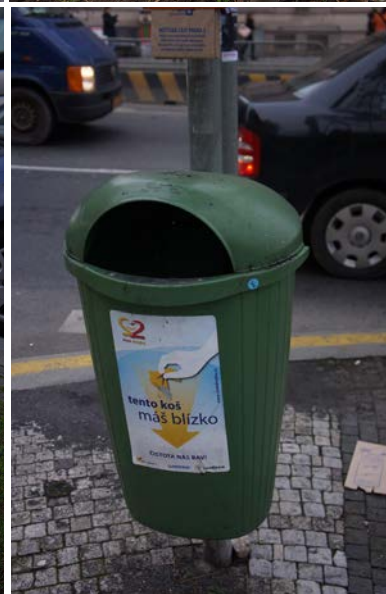
K23_plechový odpadkový koš s víkem

- atypický celokovový lakovaný koš s poklopem (bílá + černé víko)
- bez vnitřní vložky, pouze s plastovým sáčkem
- koš součástí celkové koncepce prostranství (návrh z r. 1992); barevně ladí s lavičkami

- vylézá igelitový sáček
- poklop je uživatelsky nepřívětivý - plocha kyvného víka slouží jako tlopátko pro cigarety, je velmi znečištěná a člověk se jí při vhadzování odpadu musí dotknout

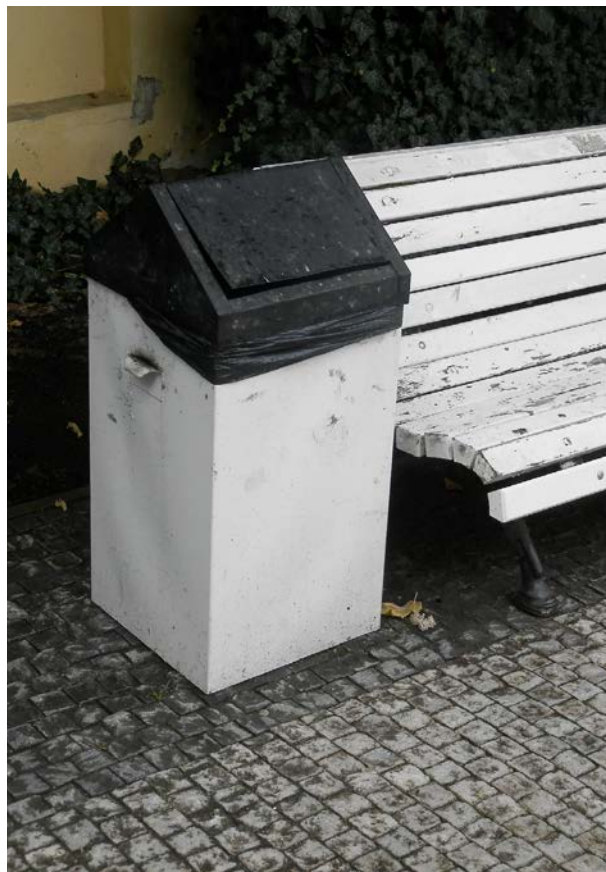
K24_plechový odpadkový koš „žlutohnědý“

- + odolný, bytelný a kompaktní
- uživatelsky nepřívětivý vhadzovací otvor (úzký a nízký)
- koš je náchylný na tagování polepování a plakátování
- plochá stříška vybízí k odkládání odpadků
- koš na sebe poutá pozornost, vůči svému okolí je velmi výrazný

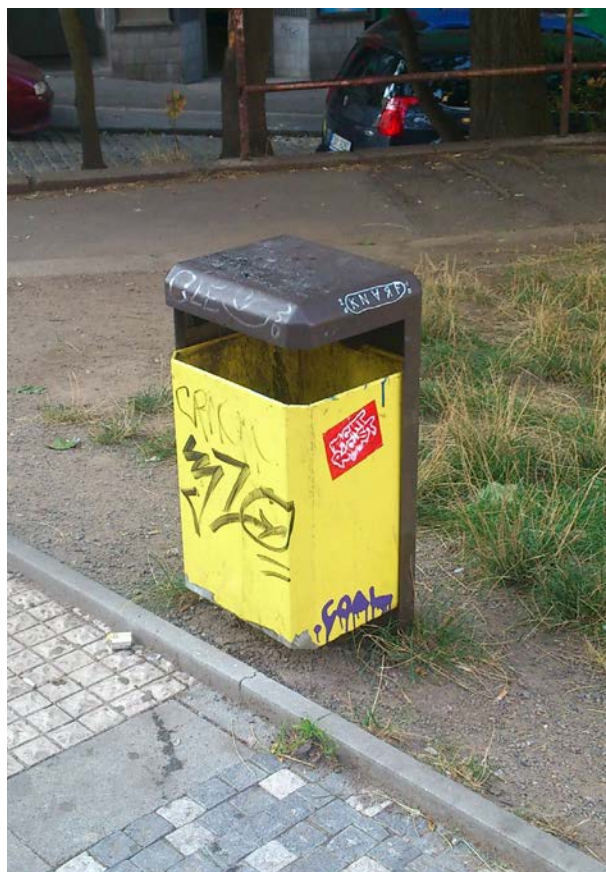
K25_kovový odpadkový koš REX Brno

- koš je součástí typové řady mobiliáře speciálně pro specifické veřejné prostranství

- + drážky, pásy omezují možnosti polepování, tagování, plakátování
- + kultivovaný design
- + koš je odolný bytelný
- + snadno vyjímatelná vnitřní nádoba, vhodně zabudovaná do konstrukce
- + horní vhoz s vhodnou velikostí (neumožňuje snadno vyhodit domovní odpadky)

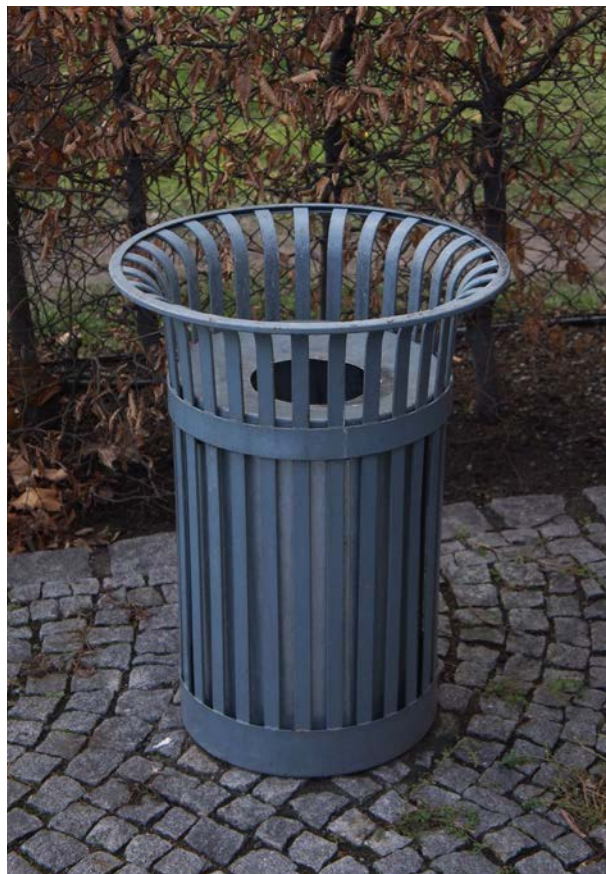
K26_kovový odpadkový koš „Anděl“

- + speciálně navržený model, který vychází z komplexního návrhu veřejného prostranství, ladí s ostatními druhy mobiliáře v místě
- + jednoduchý, subtilní, nerušivý, esteticky kvalitní
- povrch koše je náchylný k plakátování, tagování, nálepkování, formát širší strany koše přesně odpovídá formátu běžného plakátu
- povrch je z důvodu plakátování obtížně čistitelný a rychle degraduje

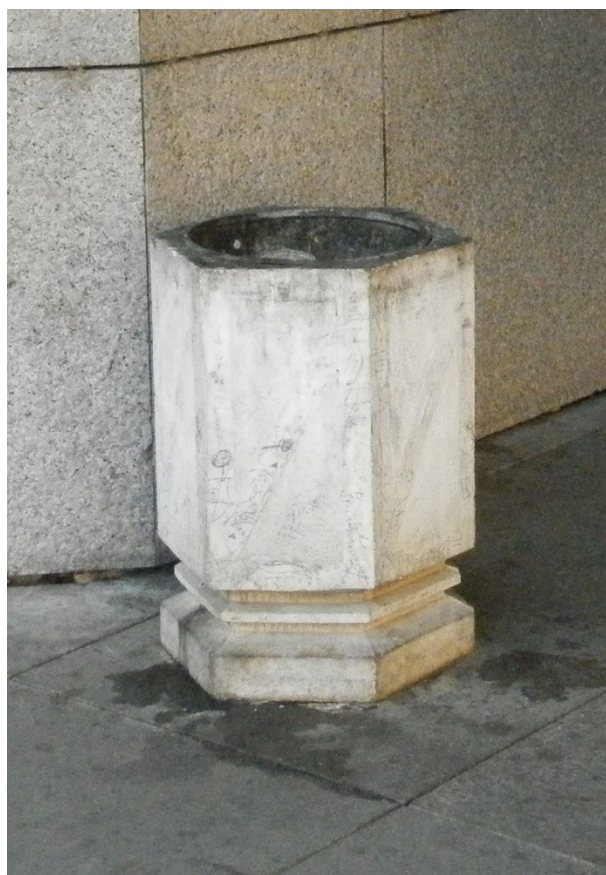
K30_odpadkový koš mmcité náplavka

- + součástí architektury celého komplexu
- + mechanická odolnost, stabilita
- degradovaný povrch

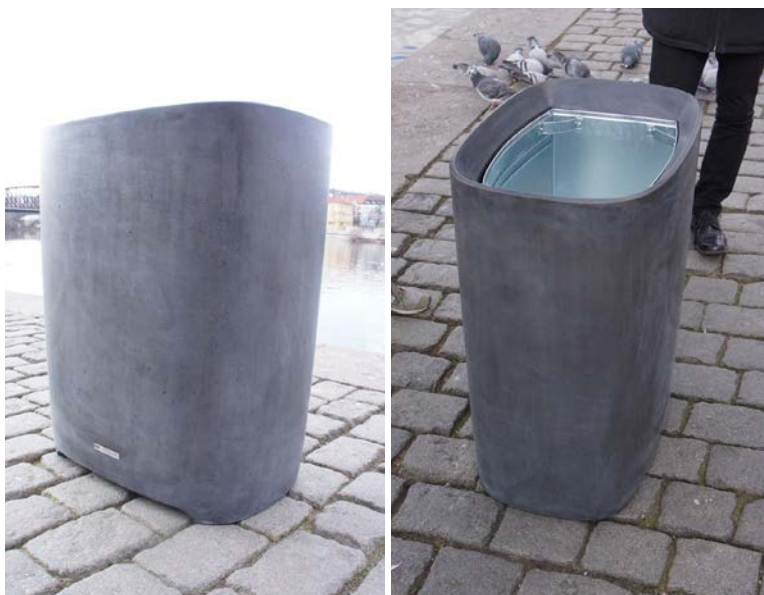
K31_kovový koš závěsný na samostatné konstrukci

- + esteticky kvalitní a tvarově čistý, subtilní
- + vhoz s vhodnou velikostí (neumožňuje snadno vyhodit domovní odpadky)
- + sloupek stabilní, odolný proti vandalismu
- detail zavěšení koše na sloupku - plocha, kde se může udržovat nečistota (náročné na údržbu)

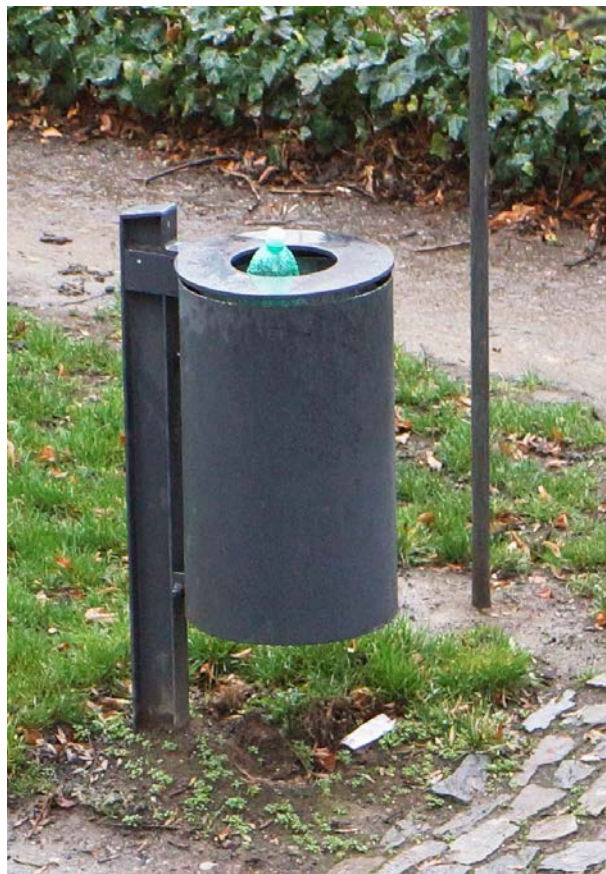
K32_atyp avěšený na historizující konstrukci

- patrné amatérské nouzové řešení, nekompatibilita obou prvků - design neodpovídá statusu hl. města
- nově ukotvená nádoba je příliš nízko
- drobný vhazovací otvor
- chybí zhášec cigaret a popelník; mylně je tak používána horní plocha nádoby, odkud však nedopalky do popelníku nespadnou, naopak je víť rozfouká po okolí

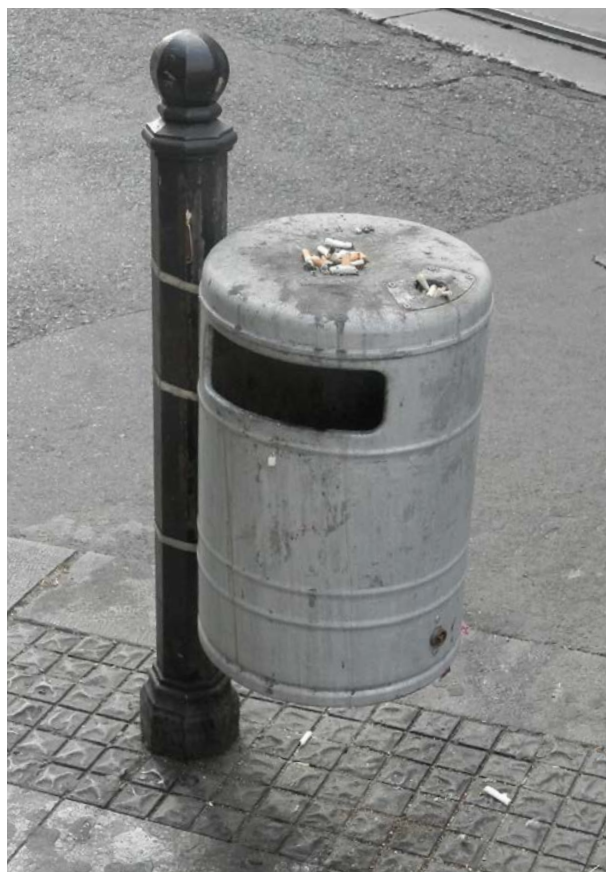
K33_litinový historizující koš závěsný

- + kvalitní detaily historizujícího designu
- + povrch odolný vůči polepům, samolepkám, tagům
- láme se (varianta na noze je o něco stabilnější)
- vhodný pouze do míst s historickým kontextem, kde i ostatní kusy mobiliáře mají obdobný design
- litina je náchylná k odlomení (nádoby od konstrukce)
- kradou se (zkušenost MČ P1)

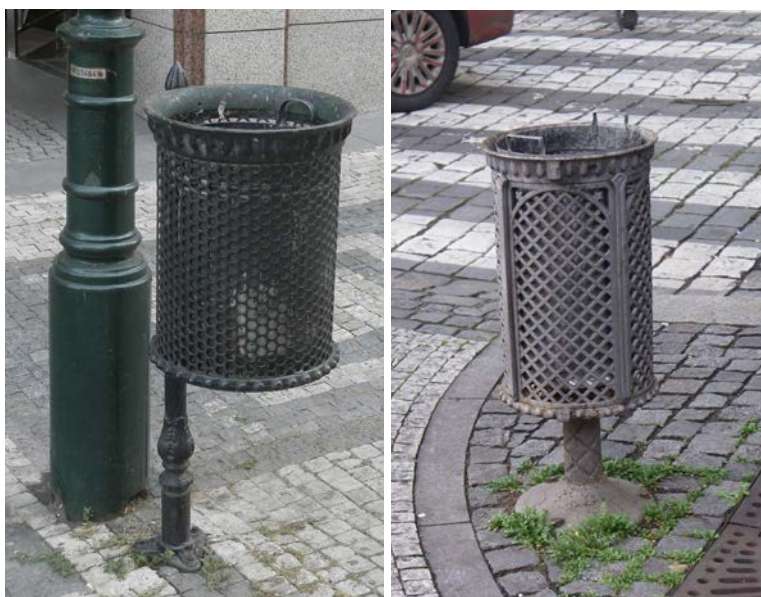
K34_závěsný plechový koš - kónický

- + jednoduchá konstrukce a tvar
- + snadná údržba
- plocha náchylná k vandalizmu (tagy, samolepky atp.)
- lak podléhá degradaci
- konstrukce - stojina (tyčka) je náchylná k vandalizmu (ohýbání kopáním)
- nádoba oddělená od konstrukce, často nasazená na neadekvátní sloupek

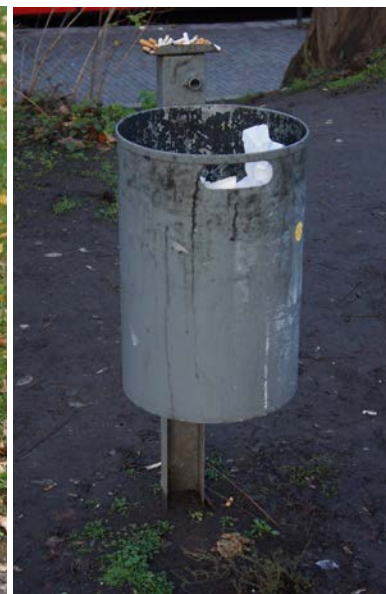
K36_drátěný koš, závěsný na sloupku

- + jednoduchý subtilní design
- lak podléhá drobné degradaci
- sloupek je náchylný k vandalizmu (ohýbání kopáním)
- často je k vidění, že došlo k oddělení odpadové nádoby od nosné konstrukce
- popelník s malou kapacitou nepostačuje (viz foto)

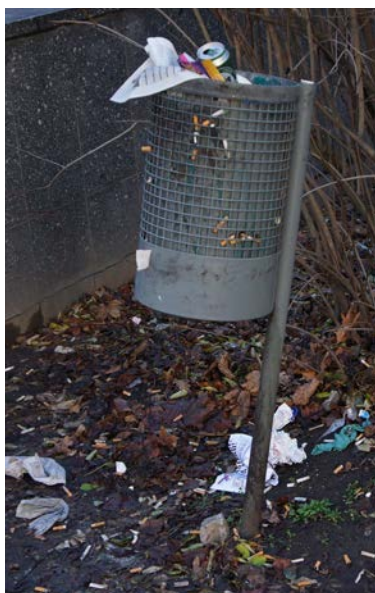
K37_závěsný „dvojkoš Petr“

- + nízká pořizovací cena - spotřební, snadno nahraditelný koš
- + jednoduchá konstrukce a tvar - snadná údržba
- chybějící vnitřní nádoba je nahrazována pytlí na odpad, nereprezentativní řešení - pytel vylézá nad okraj koše
- plocha náchylná k vandalismu, tagování, polepování, plakátování
- sloupek náchylný k vandalismu (ohýbání kopáním)

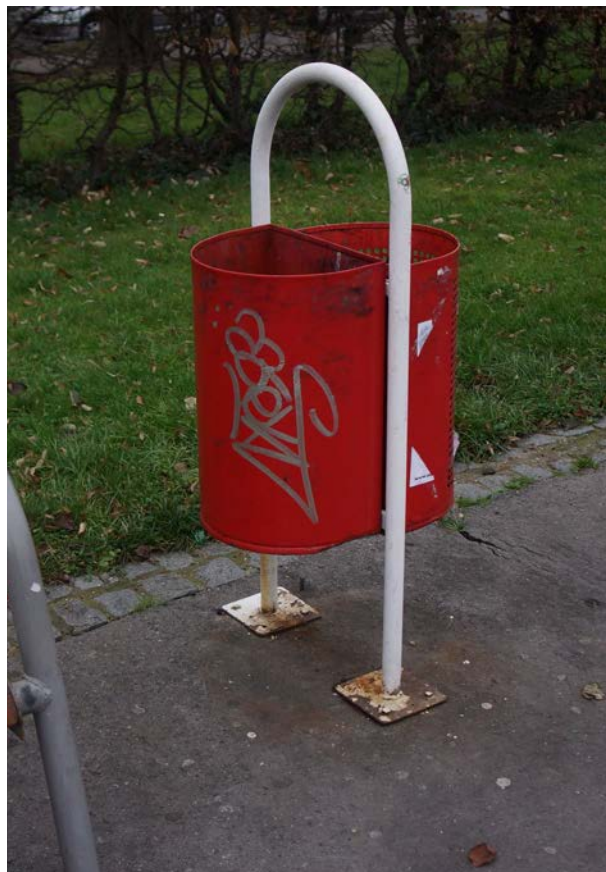
K38_plechový koš hranatý na sloupku

- příliš výrazná barevnost
- rozdělení na dvě části nemá pádný důvod
- patky nosné konstrukce degradují (reznou)
- lak je náchylný k degradaci

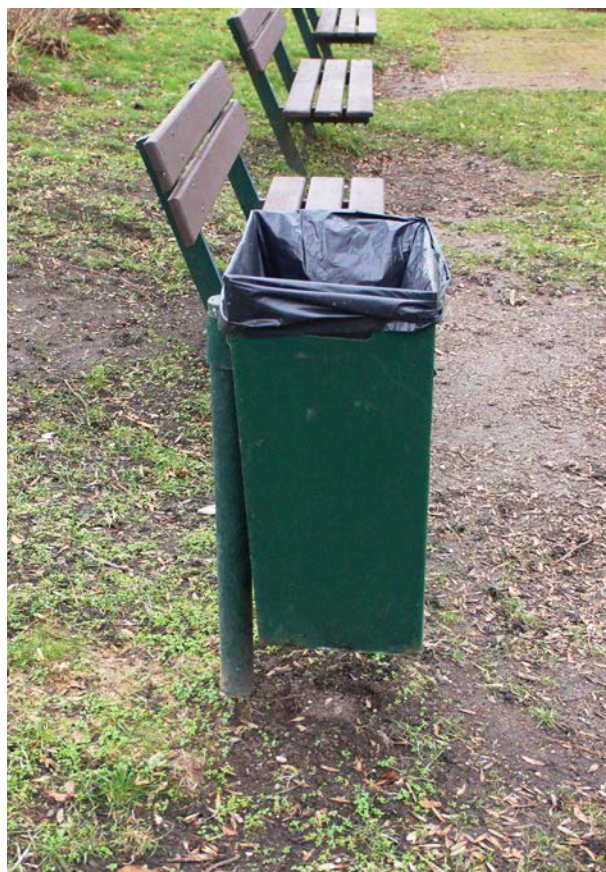
K39_ plechový odpadkový koš - „Karel na sloupku“

- + jednoduché a ekonomické řešení
- koš je náchylný k vandalizmu, tagování, polepu, plakátování
- nádoba oddělená od konstrukce, často nasazená na neadekvátní sloupek

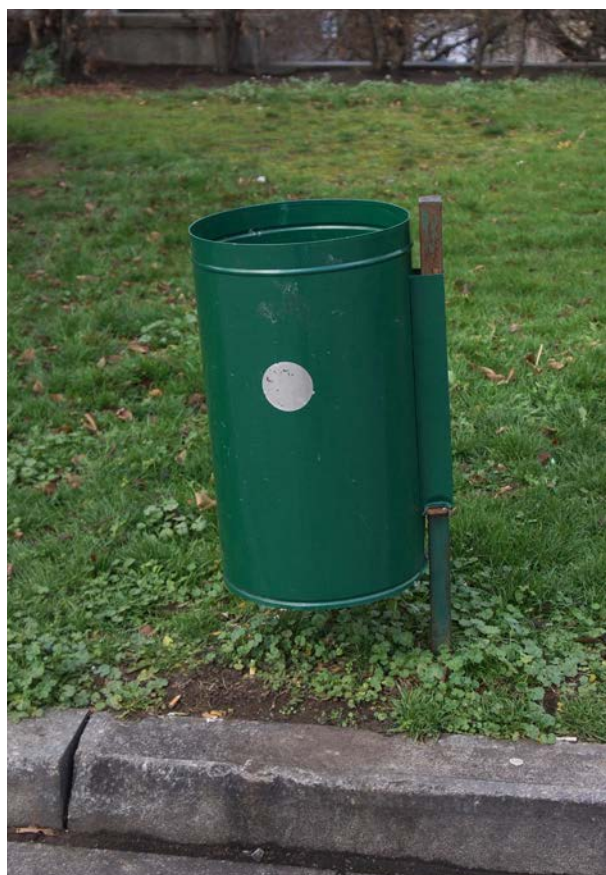
K40_odpadkový koš „Příkopy“

- + povrch odolný vůči polepu
- poměrně subtilní konstrukce náchylná k poškození
- nízká stabilita

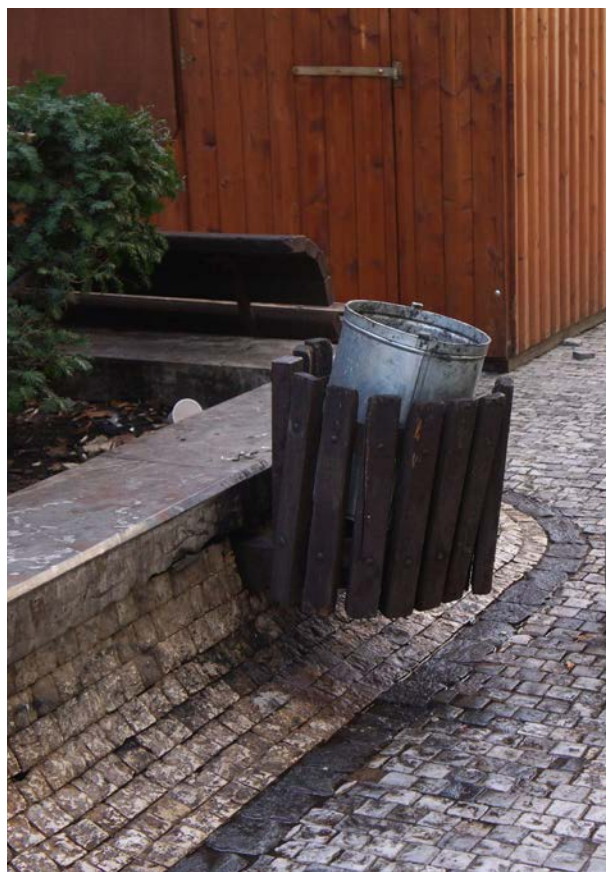
K41_odpadkový koš „dřevěný kvádr“

- + laťky omezují možnosti polepu, tagování, plakátování
- velmi nízká kapacita
- vnitřní nádoba nevhodně zabudována do vnitřní konstrukce
- koš je náchylný k rychlé degradaci, k vandalizmu
- design není reprezentativní, neodpovídá statusu hl. města

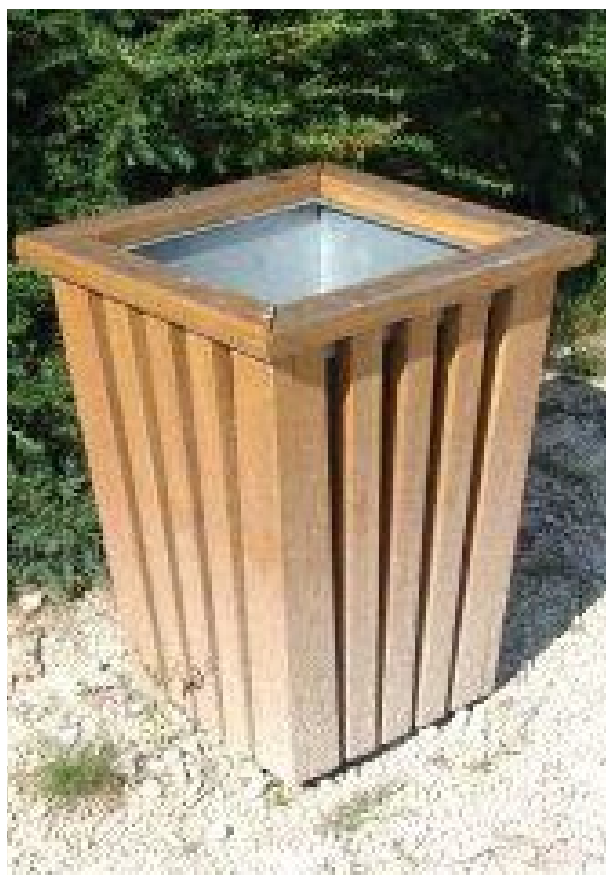
K44_plechový koš obložený dřevěnými laťkami

- + kultivovaný design, ale s poněkud rustikálním charakterem vhodný pouze do určitého prostředí (parky)
- + odolný proti tagování, polepování, plakátování
- dřevo podléhá rychlé degradaci

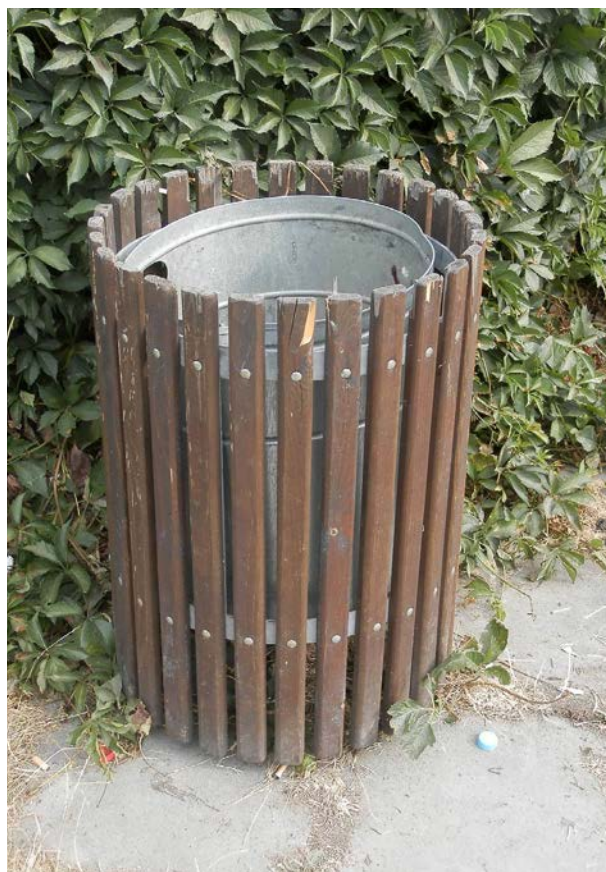
K45_koš kovovo-dřevěný mmcité prax

- + povrchová úprava znemožňuje tagování, polepování
- horní okraje latek se lámou a olupuje se lak - koš působí zanedbaně
- nestabilní konstrukce náchylná k poškození
- náročnost údržby - mezi laťkami se mohou zadržovat drobné odpadky apod.

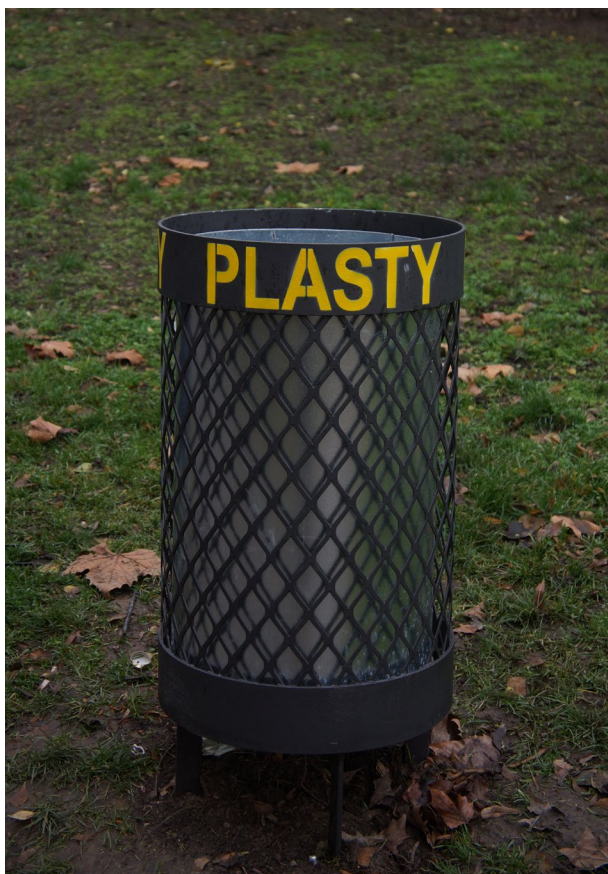
K47_odpadkový koš na označníku zastávky

- nevhodná kombinace dvou prvků zastávkového mobiliáře
- nízká kapacita - na zastávce by měl být samostatný kapacitní koš
- koš je náchylný k vandalismu (polepy, tagy)
- oděr odpadků se line přímo k lidem, kteří si čtou jízdní řady

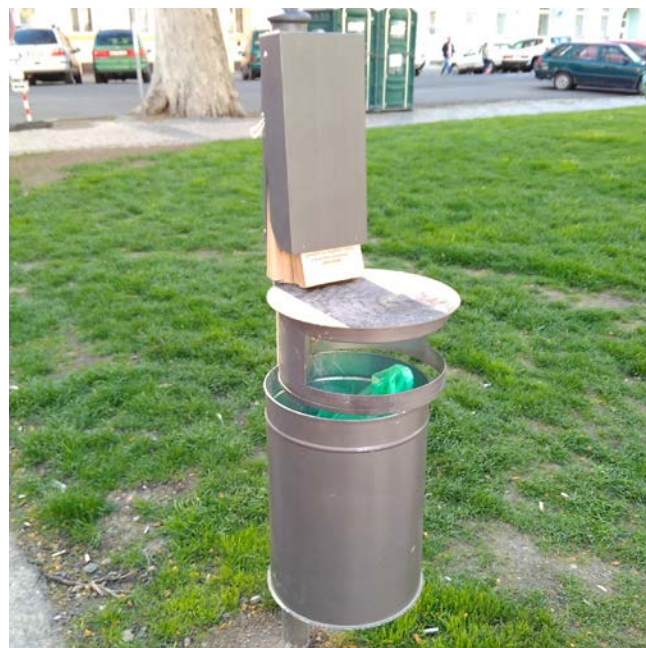
K03_kovový odpadkový koš válec se stříškou

- + elegantní jednoduchý tvar
- + ucho pro snadnější manipulaci
- je náchylný k rychlé degradaci, k vandalismu

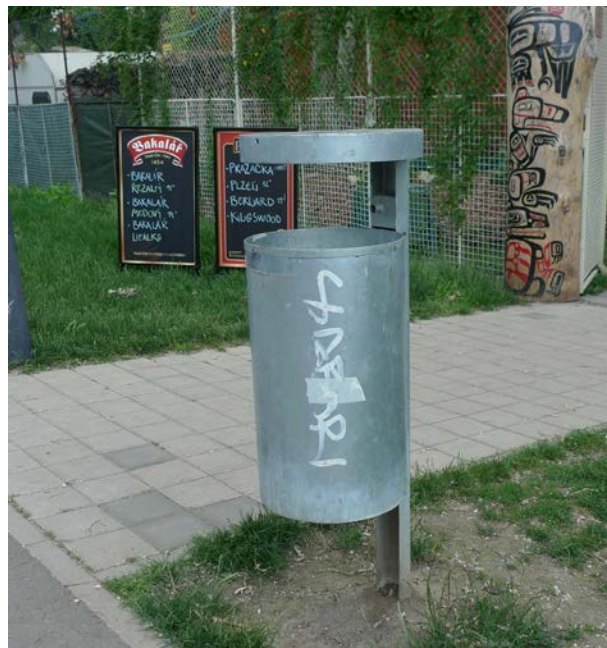
K04_kovový odpadkový koš s krytým popelníkem

- nepraktický tvar na údržbu

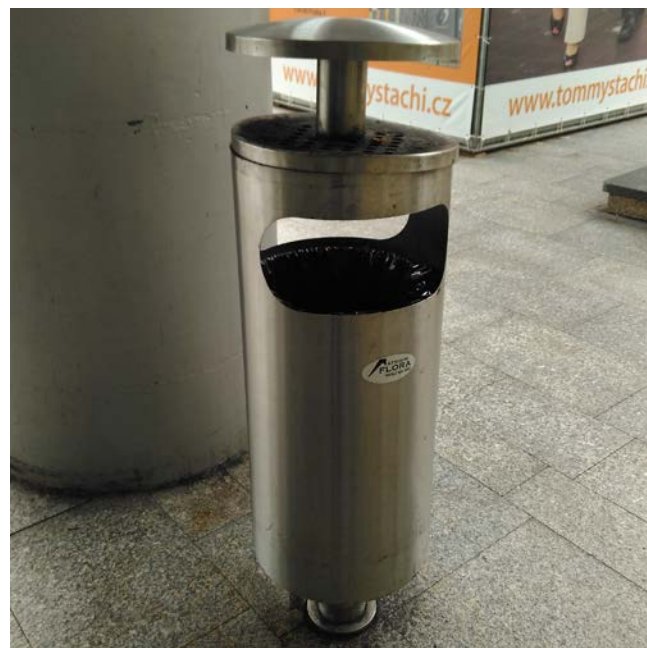
K05_odpadkový koš

- + kanelování znemožňuje polepování plakáty
- malá kapacita na frekventovaném místě
- estetika, vzhled není reprezentativní

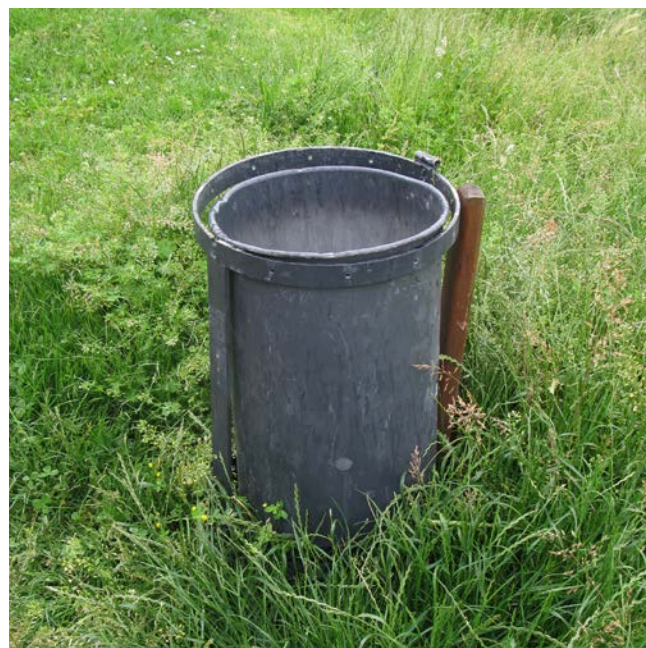
K07_odpadkový koš

- malá kapacita na frekventovaném místě
- nepraktické kotvení na dva sloupky

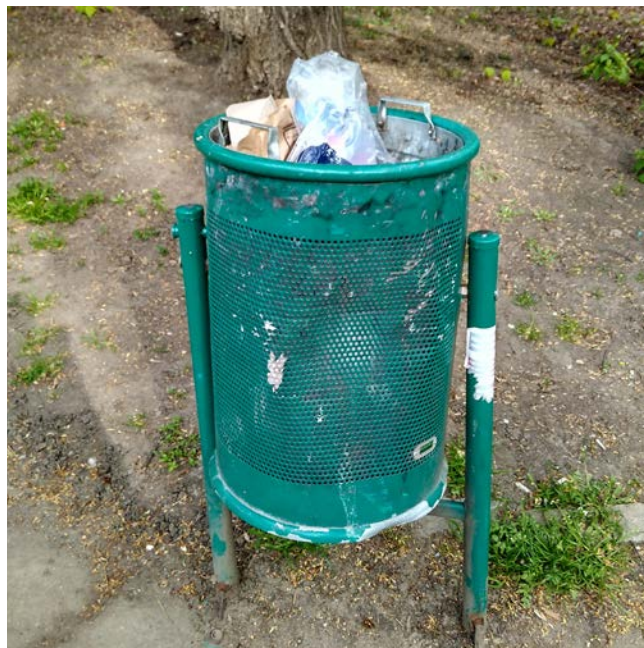
K08_odpadkový koš válec s rámem pro odpadkový pytel

- + jednoduchá konstrukce a tvar
- chybějící vnitřní nádoba je nahrazována pytli na odpad
- estetika, design není reprezentativní

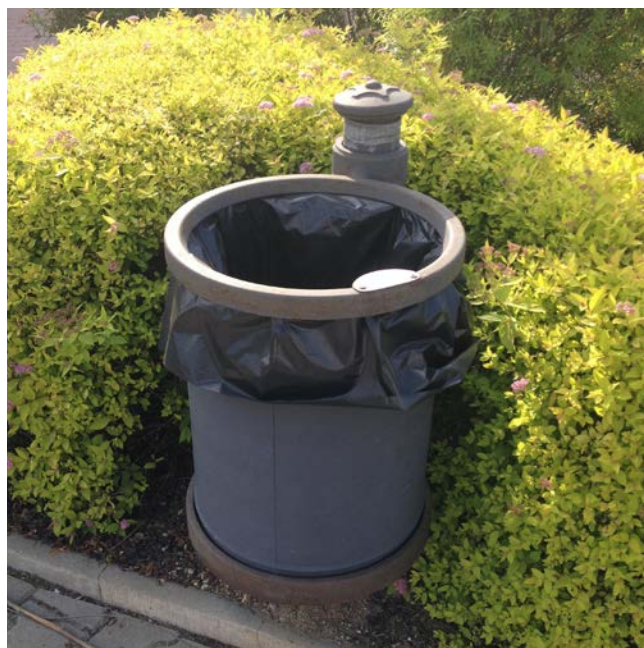
K09_odpadkový koš

- + stabilní konstrukce
- + přístupný vhazovací otvor
- velké plochy k polepení reklamou a vandalismu
- estetika, vzhled není reprezentativní

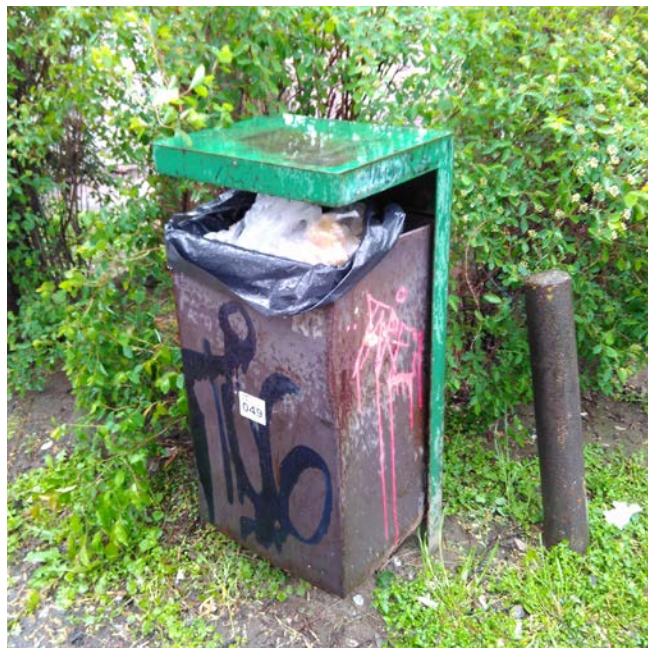
K10_plechový koš s rámovou konstrukcí stříšky a samostatnou nádobou

- měřítko koše
- složitý tvar, vůči svému okolí velmi výrazný
- estetika, robustní nevzhledný tvar

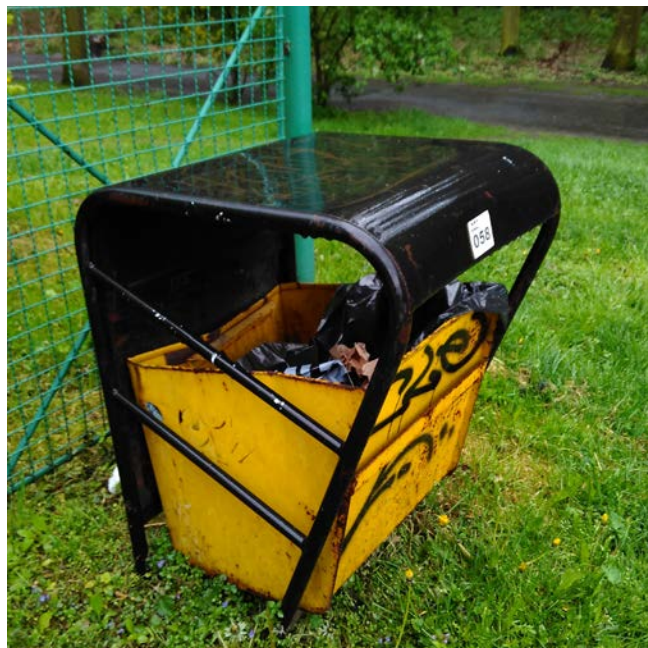
K11_plechový koš na dvojsloupku tvaru 7 se stříškou

- + stabilní konstrukce
- + koresponduje s okolním mobiliářem
- + přístupný vhazovací otvor
- složité kotvení
- velké plochy k polepení reklamou a vandalismu
- estetika, vzhled není reprezentativní

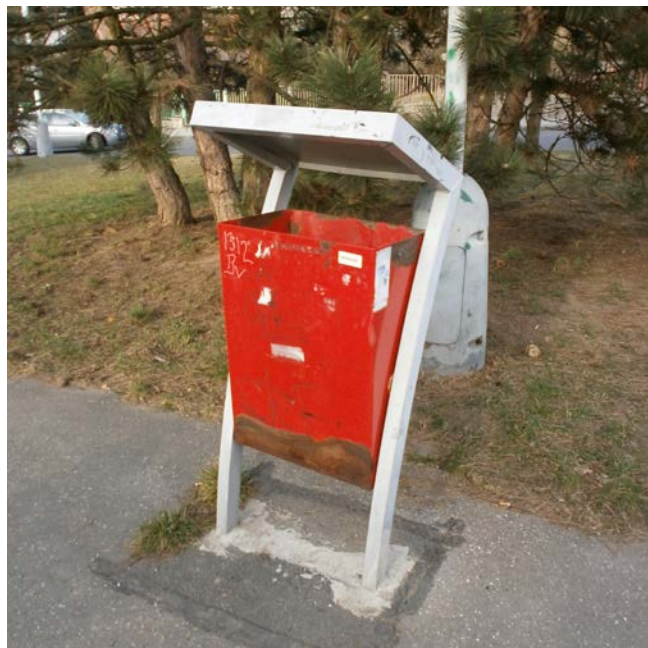
K12_plechový odpadkový koš s pyramidální stříškou

- + velká kapacita
- nepřístupný vhazovací otvor
- estetika, robustní nevzhledný tvar

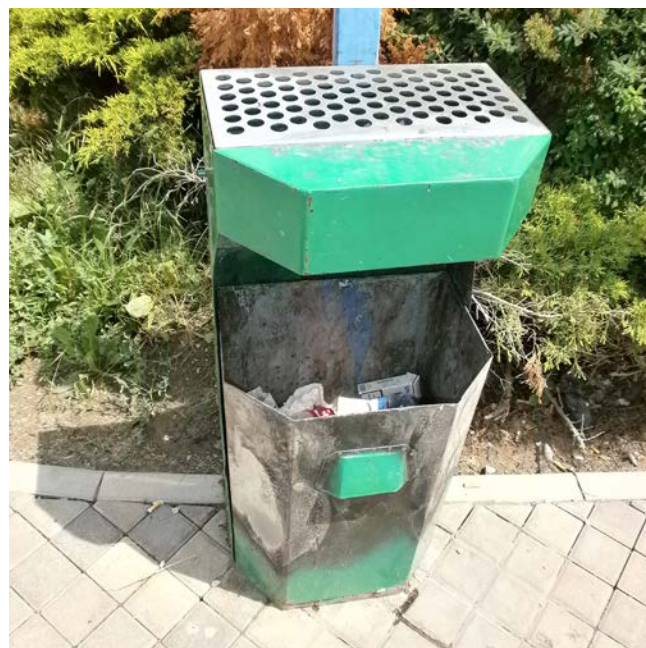
K15_plechový odpadkový koš hranatý se stříškou

- estetika, robustní nevzhledný tvar
- vhodné plochy pro reklamu a vandalismus

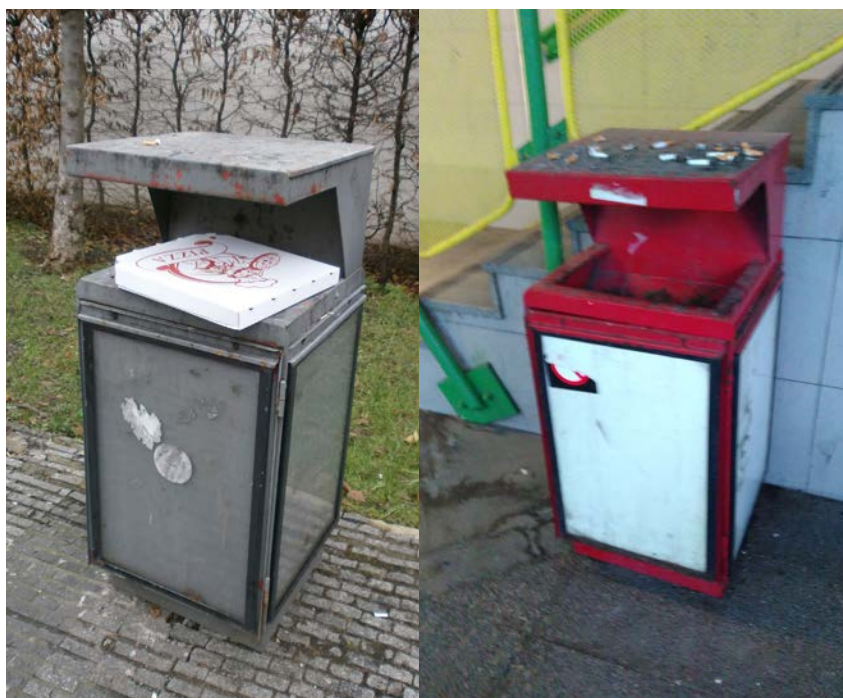
K16_kovový odpadkový koš obrácený kužel

- složitý neestetický tvar
- nepraktický tvar na údržbu

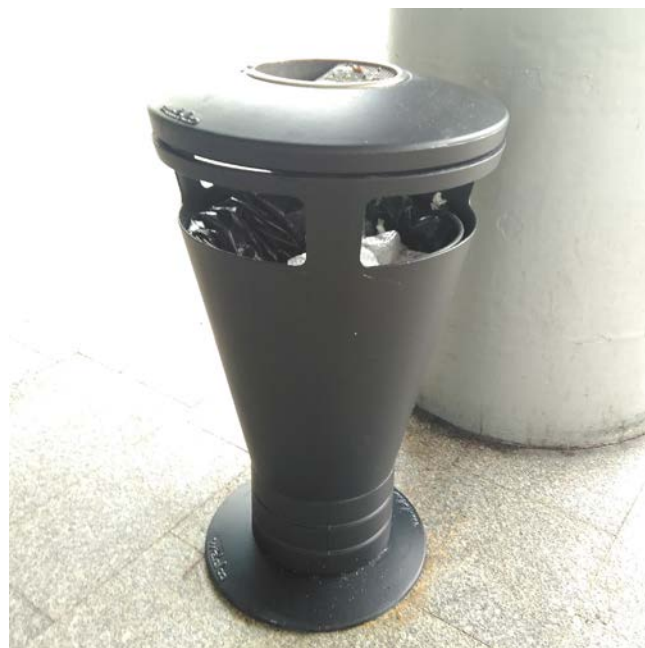
K17_plechový odpadkový koš „B“

- + velká kapacita
- + ekonomické jednoduché řešení
- na barvě jsou vidět veškeré nečistoty
- velké plochy k polepení reklamou a vandalismu

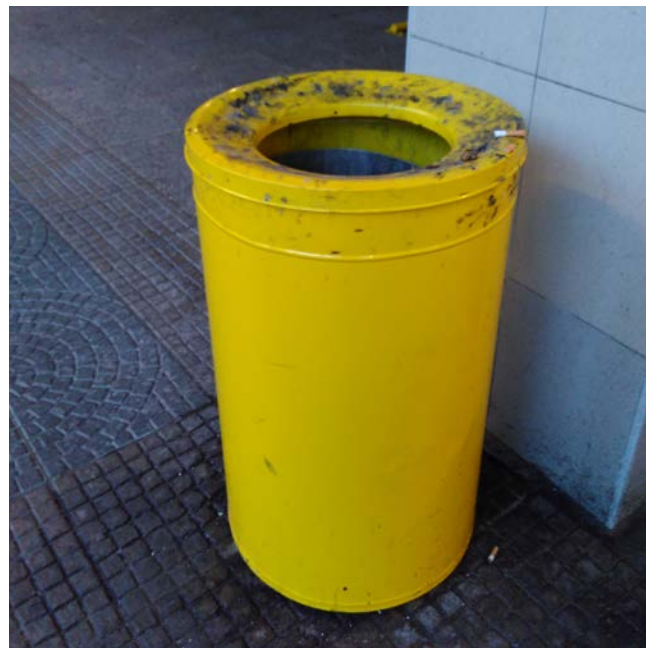
K18_odpadkový koš z perforovaného plechu

- + velká kapacita
- estetika, vzhled není reprezentativní
