Pasport pražského mobiliáře

ODPADKOVÉ KOŠE, LAVIČKY A STOJANY NA KOLA

verze: 26.09.2016

Zpracoval: Institut plánování a rozvoje hl. m. Prahy

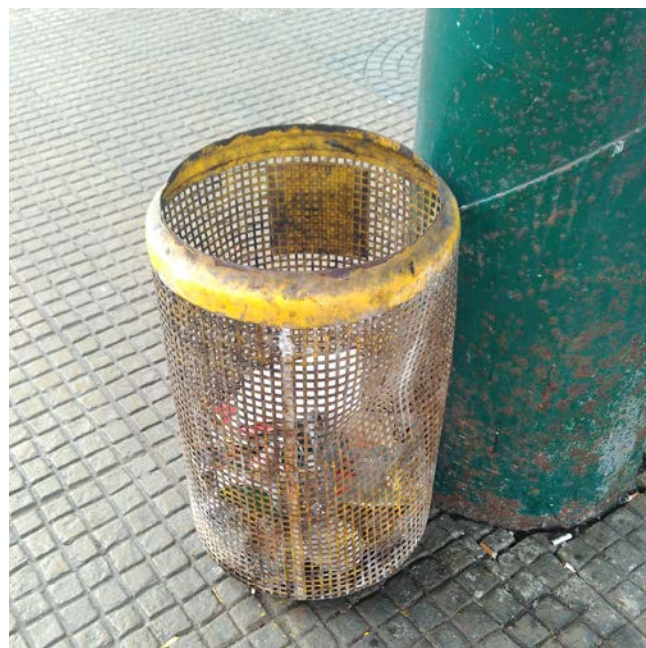
K19_plechový odpadkový koš válec bez vložky

- + jednoduchý tvar
- je náchylný k rychlé degradaci, k vandalizmu
- estetika, design není reprezentativní

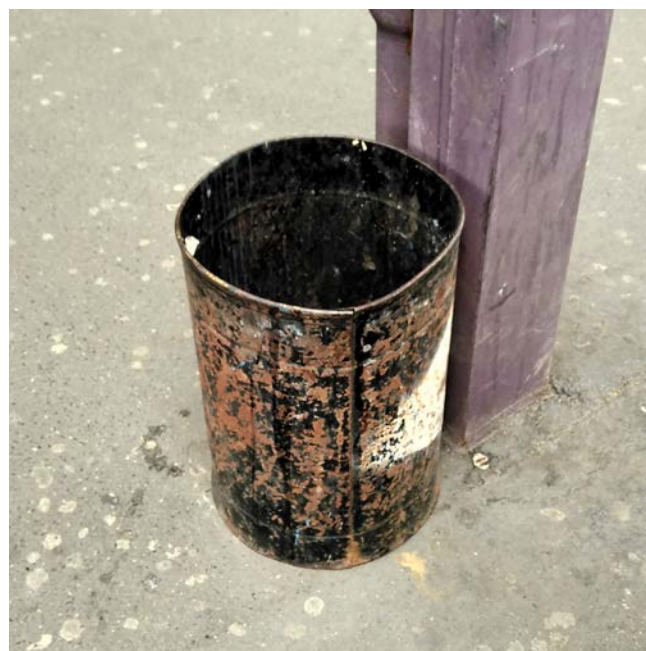
K20_odpadkový koš - Hvězda

- + návrh pro konkrétní místo, symbol Hvězdy
- + koš je bytelný

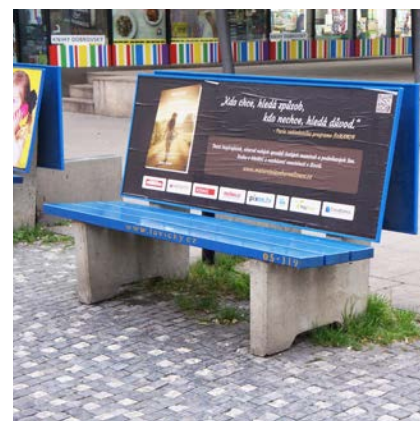
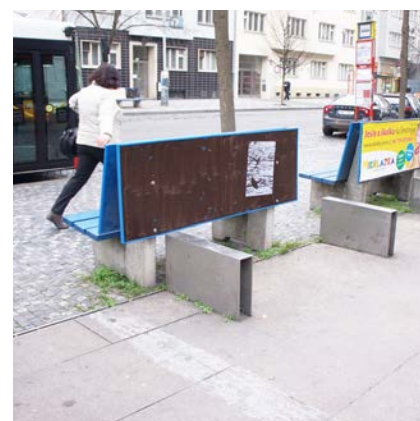
LO2_ lavička ,reklamní kovová‘

- + stabilní a bytelné provedení konstrukce
- ergonomicky nekvalitní provedení, plakátovací plocha nevyhovuje pohodlnému opření
- opěrka se rychle špiní, trhají a degradují
- podstavec je subtilní, ale velmi rychle kov koroduje

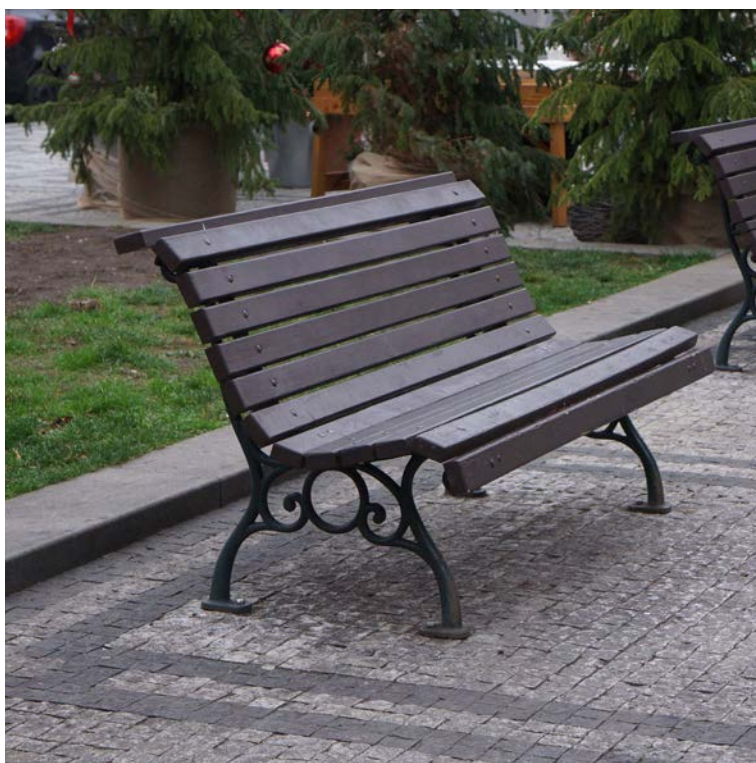
L04_ lavička Lázeňská

- + stabilní, pevná konstrukce
- + klasický, historizující vzhled
- + dobře vyřešena ergonomie, velmi pohodlná
- mezi deskami se usazuje špína a odpadky
- nedostatečné ukotvení dřevěných prken, lehce snímatelné

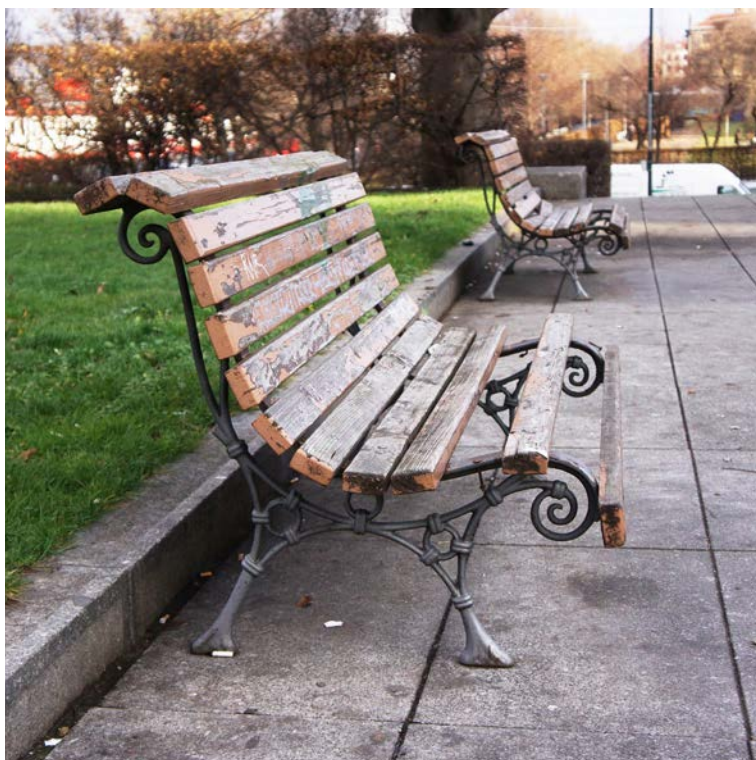
L05_ lavička “Petřín GEMINI“

- + stabilní, pevná konstrukce
- + kvalitní design, vhodný do historického prostředí pražských parků
- přenositelná, snadno rozebiratelná
- celodřevěná konstrukce je náchylná k rychlé degradaci

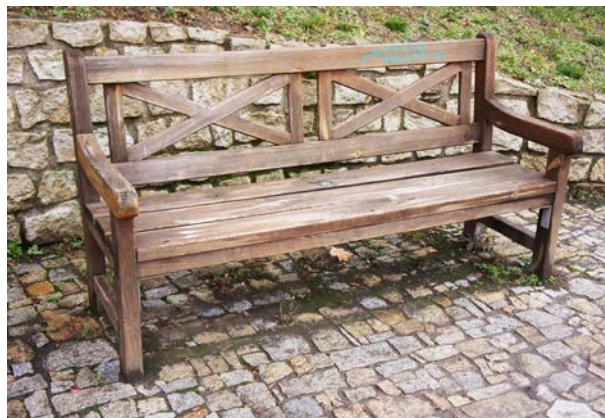
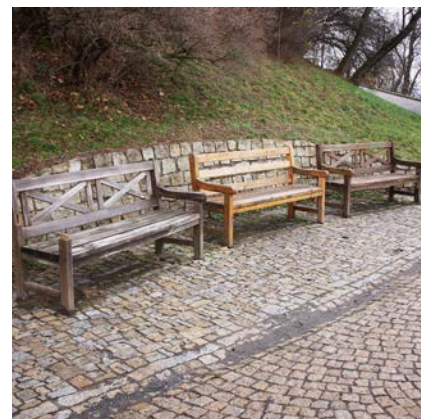
L06_ lavička “Petřín - modrá, betonová, jednoprkenná“

- + stabilní, pevná konstrukce
- + jednoduché detaily, nenáročné na údržbu
- příliš úzká lavice, nepohodlná, vhodná jen pro krátkodobý pobyt - nesplňuje potřeby kladené na parkovou lavičku
- dřevěné plochy náchylné k vandalizmu (tagování, polepy)
- tvar i materiál lavičky je příliš utilitární a běžný (vzhledem k umístění v celoměstsky významném parku)

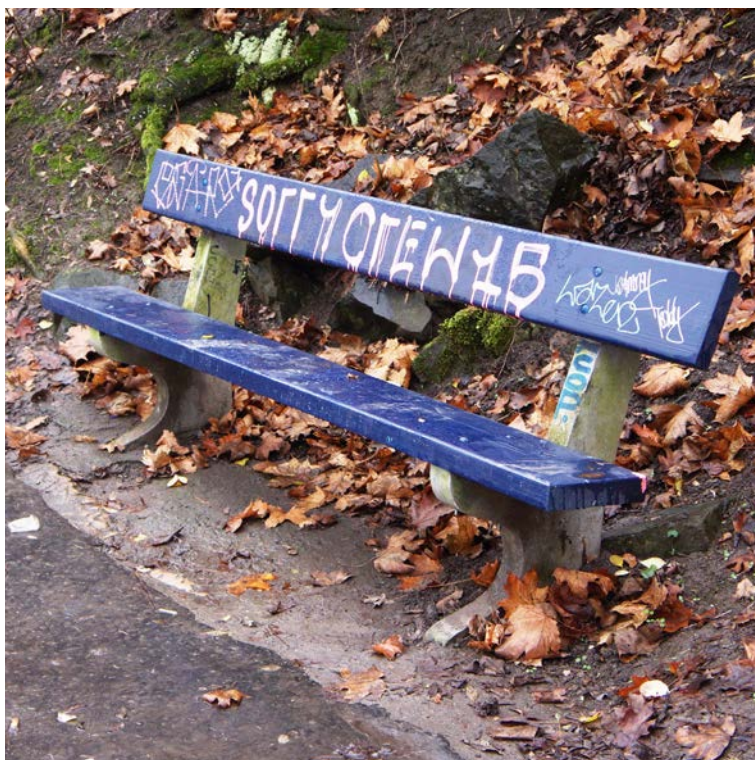
L07_ L44_lavička “Petřín - modrá betonová“

- + odolná nosná konstrukce
- + archetyp pražské lavičky 70. a 80. let
- kotvení dřevěných prken k betonovému rámu - lehce odnímatelné (náchylné k vandalizmu)
- v případě umístění lavičky na nezpevněný povrch je její spodní část velmi znečištěna
- zastaralý typ lavičky (funkčně i designově) - především ergonomicky, spotřebou materiálu

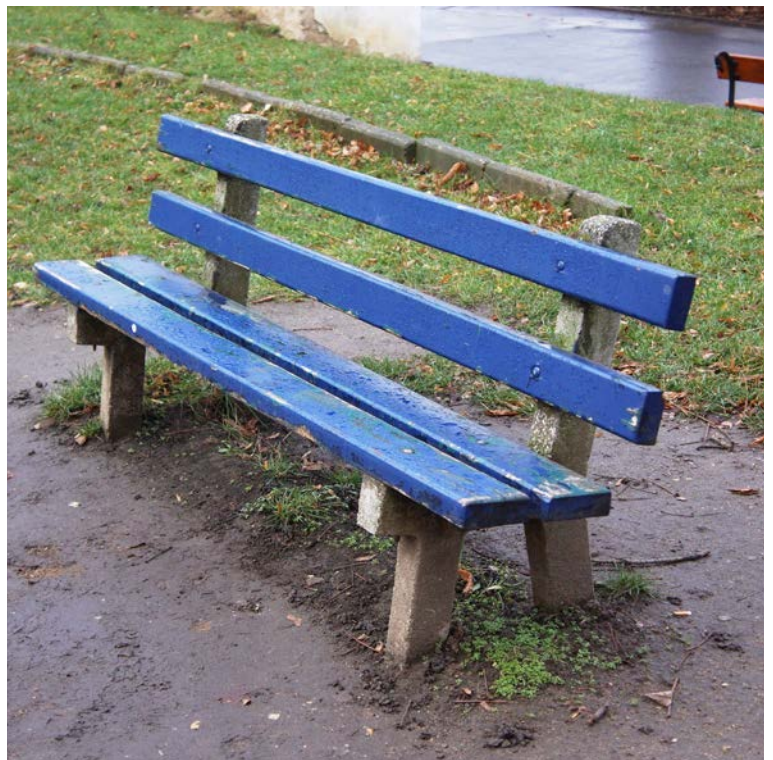
L08_ lavička “Petřín - šedá betonová“

- + odolná konstrukce
- + designová mutace pražské lavičky 70. a 80. let
- klasické kotvení dřevěných prken k betonovému rámu, lehce odnímatelné (náchylné k vandalizmu)
- v případě umístění lavičky na nezpevněný povrch je její spodní část velmi znečištěna
- zastaralý typ lavičky (funkčně i designově) - především ergonomicky, spotřebou materiálu

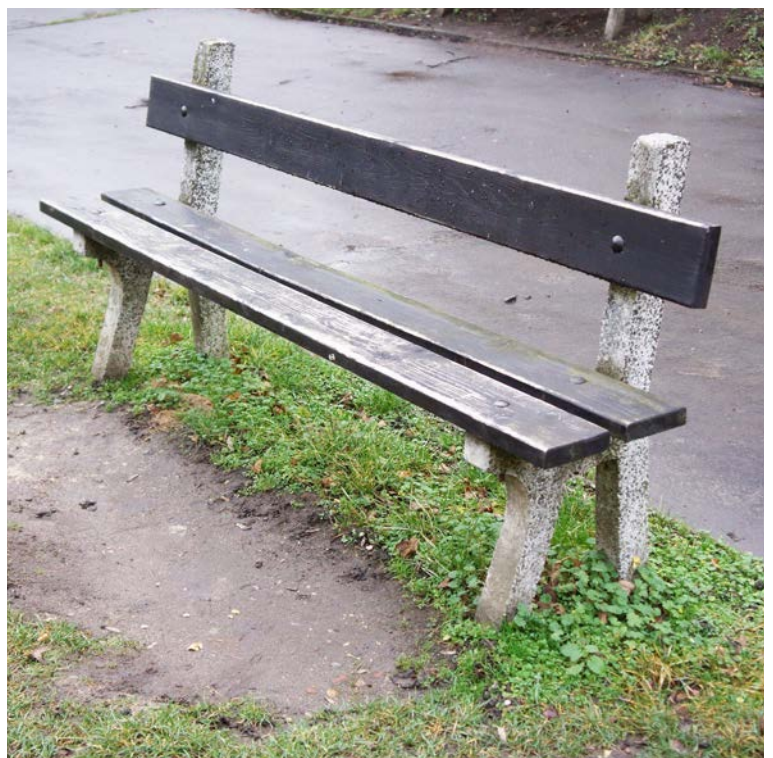
L09_ lavička “Petřín - školní lavice“

- + jednoduchá, přenosná lavička
- nízko položený sedák i nízké opěradlo
- nepříliš pohodlná na sezení, spíše pro krátkodobé sezení - nesplňuje nároky kladené na parkovou lavičku
- tvar i materiál lavičky je příliš utilitární a běžný (vzhledem k jeho umístění v parku Petřín, v místě jednoho z nejhezčích výhledů)

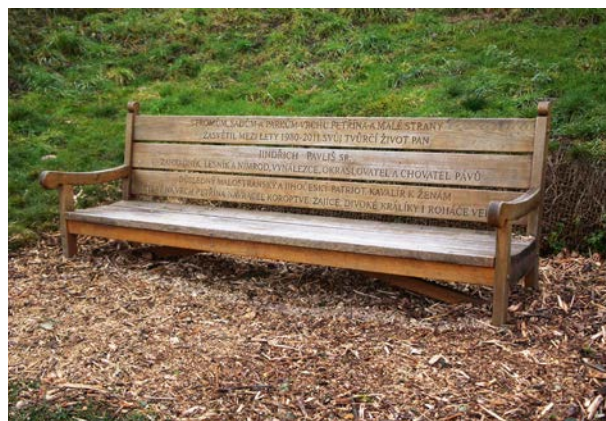
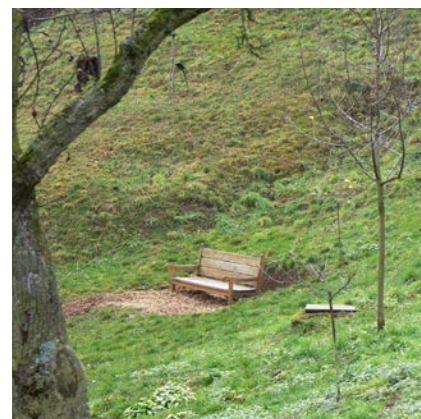
L11_ lavička Schönbrunn

- + stabilní, pevná konstrukce
- + dobře vyřešena ergonomie, velmi pohodlná
- + masivní dřevěná prkna, odolná
- dřevěné plochy náchylné k vandalizmu (tagování, polepy)

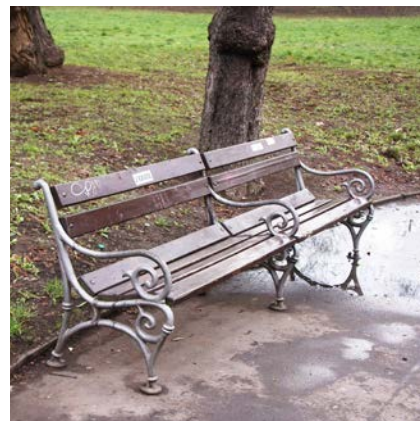
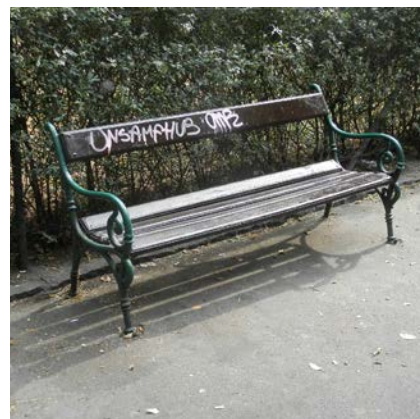
L12_ lavička Berlin Stausberg

- + pevná, stabilní konstrukce
- + jednoduchá lavička klasického tvaru
- + ergonomicky velmi dobře vyřešena, určená k dlouhodobějšímu sezení, parková lavička
- + robustní provedení zajišťuje dlouhodobou funkčnost
- detail kotvení dřevěných prken k podnoží časem problematický, (dřevo pracuje a lůžko vrutu vyhnívá)

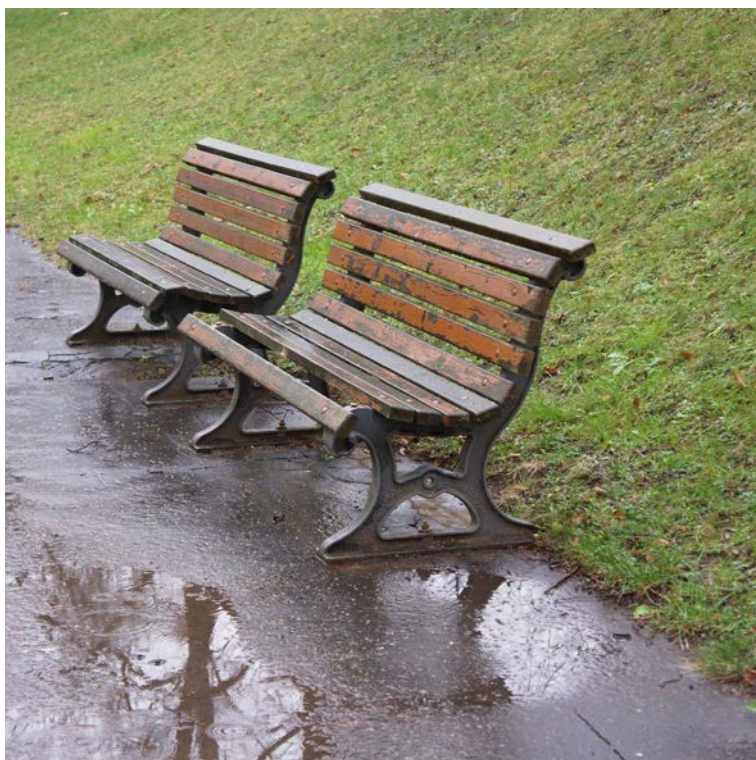
L13_ lavička Berlin Stausberg bez opěradla

- + pevná, stabilní konstrukce s litinovými bočnicemi
- + oboustranně využitelná, vhodně použita na konkrétním místě
- detail kotvení dřevěných prken k podnoží může být časem problematický, (dřevo pracuje a lůžko vrutu vyhnívá)

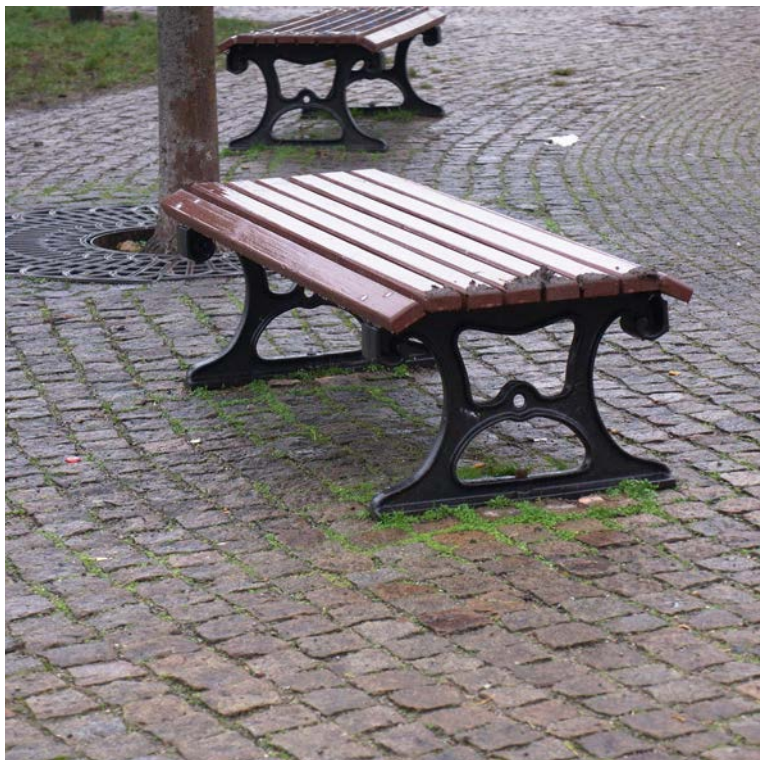
L14_ lavička Itálie

- dřevěná lavička v litinovém rámu
- způsob montáže - kotvená / volně
- povrchová úprava: dřevo (smrkové či tropické) - syntetický lazurovací lak / litina - nátěr antikorozi s 2 vrstvami vrchní barvy / žárově vypalovaná barva komaxit
- výrobce: Femat s. r. o.

- + masivní pevná a odolná lavička
- + konstrukce složená ze dvou litinových podstav spojených ztužovacími ocelovými výztuhami na třech místech - zajištěná celková tuhost
- + dřevěná prkna vsazená do litinových podstav - bez nutnosti kotvení či použití šroubů
- příliš robustní podnož

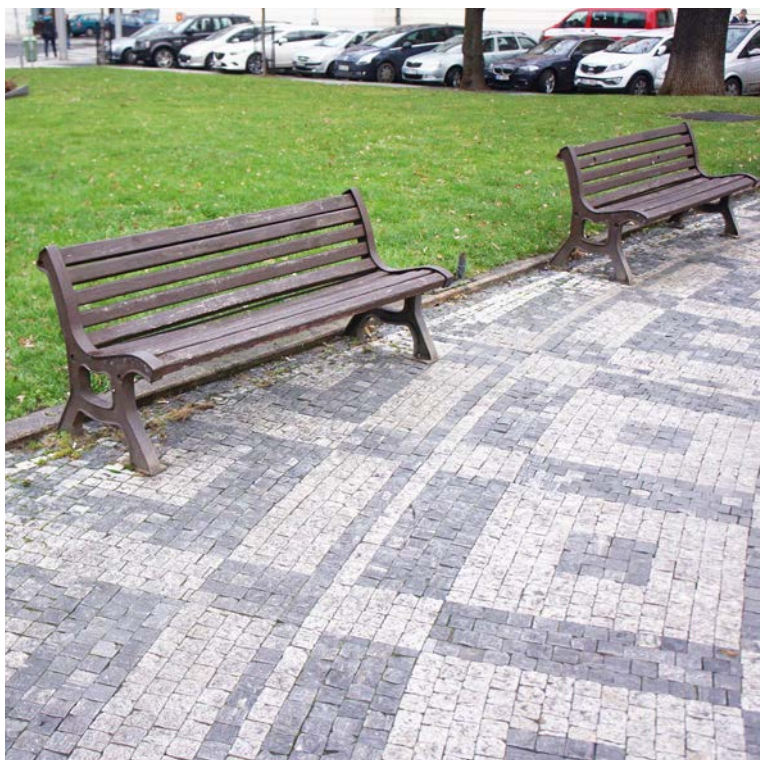
L15_ lavička X

- + pevná konstrukce samotné lavičky díky středovému kotvicímu prvku sedáku a opěradla
- + kotvení dřevěných prvků z rubové strany je optimální řešení (skryté vruty)
- + ergonomický design
- celkově je lavička nestabilní, podnož je lehká, nohy jsou na kolmo
- výška sedáku je posazena příliš vysoko
-

pozn. Lavičky nekorespondují s konceptem hřiště. Byly jimi na dvou místech nahrazeny předešlé, typ SUK. Vhodné opět vyměnit za typ SUK.

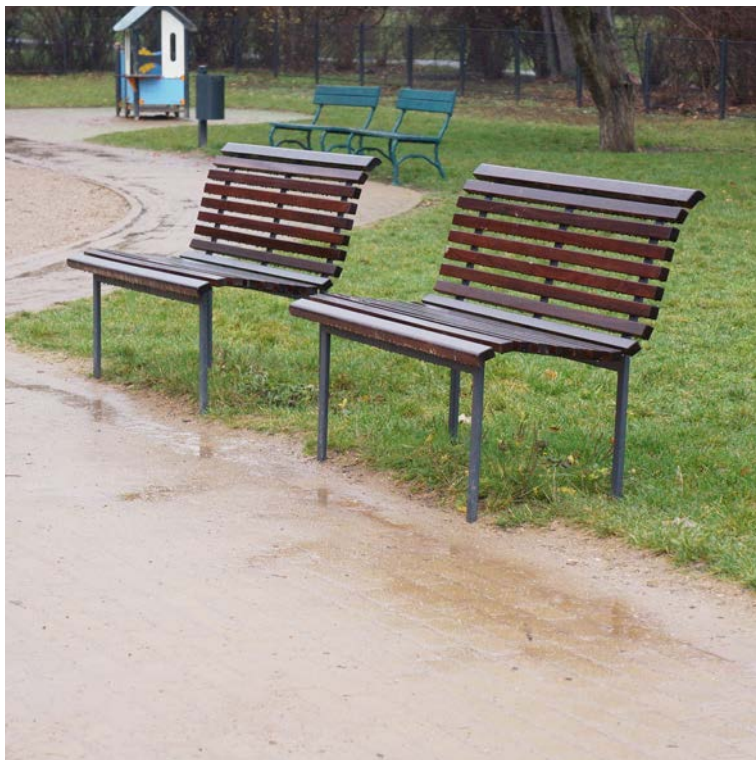
L16_ lavička SUK

- + stabilní, lehká konstrukce
- pokud je lavička osazena do nebezpečného terénu, subtilní podnož se propadá
- ergonomicky spíše podprůměrná kvůli velkému prázdnému meziprostoru mezi sedákem a opěradlem

pozn. Použití vhodné spíše v okrajových částech Prahy, či v menších parcích.

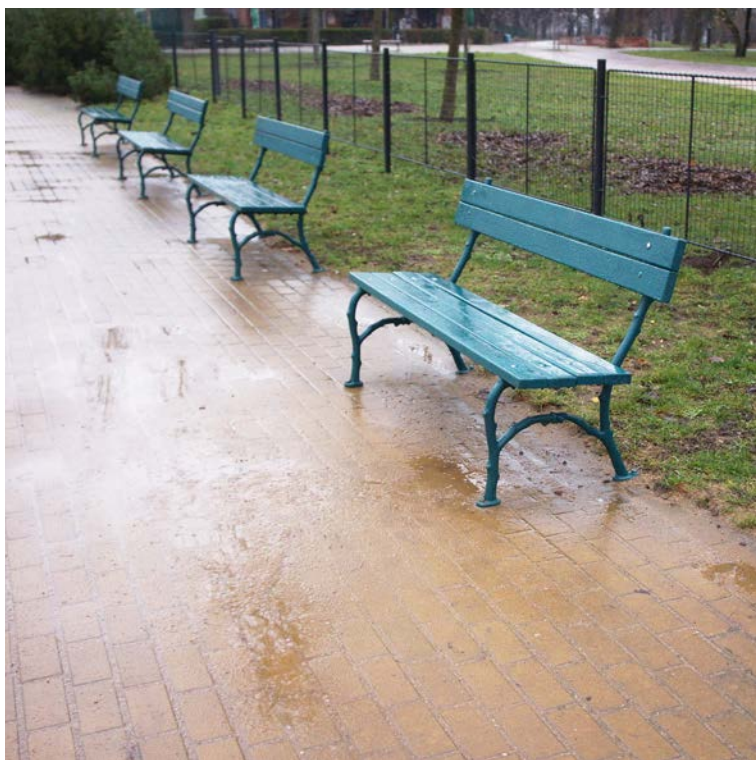
L17_ lavička dřevěná „Palachovo náměstí“

- + stabilní, pevná konstrukce
- + kvalitní provedení, design i materiál
- zvolený typ dřeva - borovice má malou výdrž, max. 10 let, v případě použití dubu, výdrž dvojnásobná (i cena)
- celodřevěná lavička (parková) není vhodná do prostoru kamenného náměstí na Starém městě
- složitá údržba - impregnace dřevěných prvků

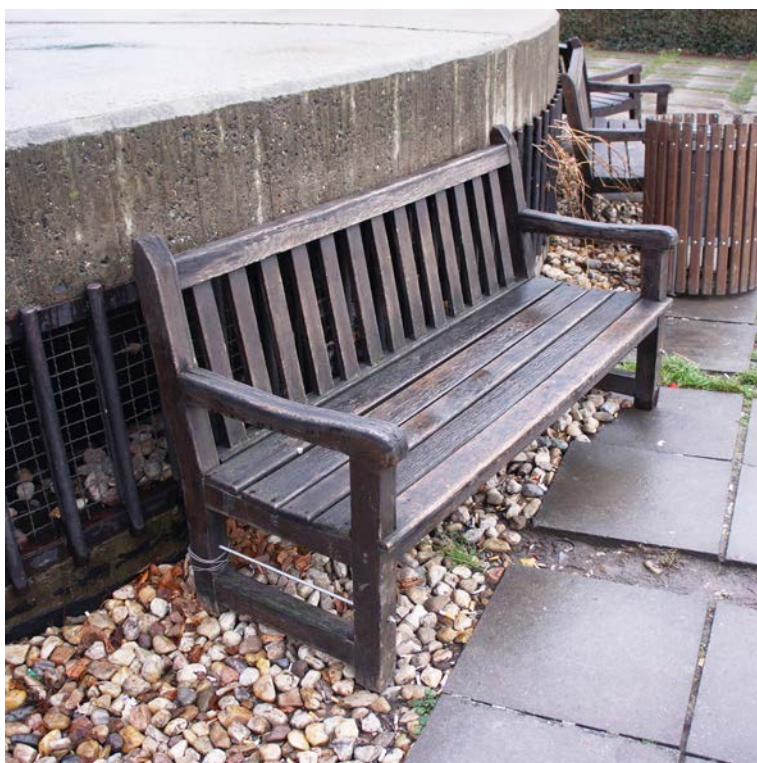
L18_ lavička “Právnická fakulta“

- + kvalitní osobitý vzhled
- + lehce přenositelná a opravitelná (výměna jednotlivých dílů, levný materiál)
- rychlá degradace
- kombinace klasické lavičky ze 70. let a svařované atypické konstrukce
- konstrukčně málo stabilní
- ergonomicky nepříliš pohodlná

pozn. Poněkud zanedbaně a provizorně působící lavičky nejsou adekvátní umístění před významnou budovou.

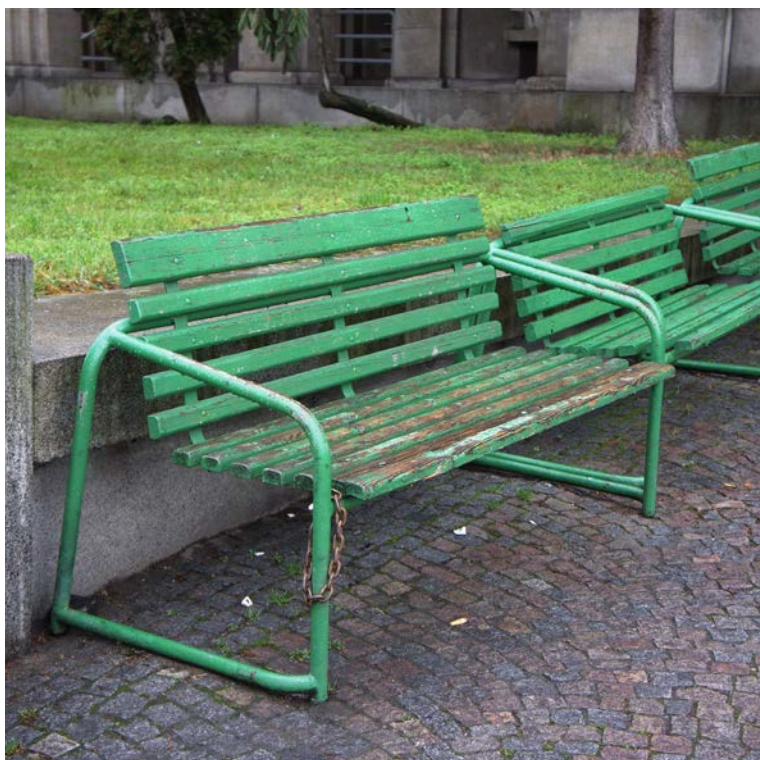
L19_ lavička „zebra“

- + stabilní, pevná konstrukce
- + lavička pohodlná na sezení, spíše nižší
- + trvanlivá, nejvíce známky opotřebení a degradace
- + prakticky vyřešený detail kotvení dřevěných prken (bez viditelných kotvicích prvků)
- mezi deskami se může usazovat špína a odpadky
- lavička je sestavená ze složitých prvků, to komplikuje a prodražuje opravu
- tvarově složitá, nepatřičný vzhled

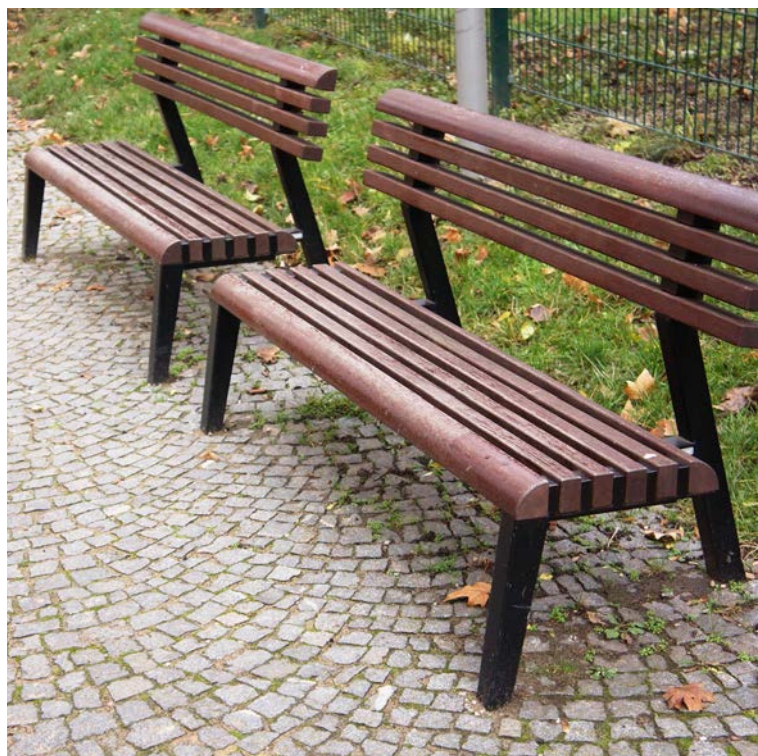
L20_ lavička parková na kovové konstrukci

- + kvalitní provedení lavičky
- + stabilní konstrukce
- + snadná údržba dřevěných prken či kovového rámu
- + ergonomicky velmi příjemná, pohodlná
- vysoká, velké rozměry

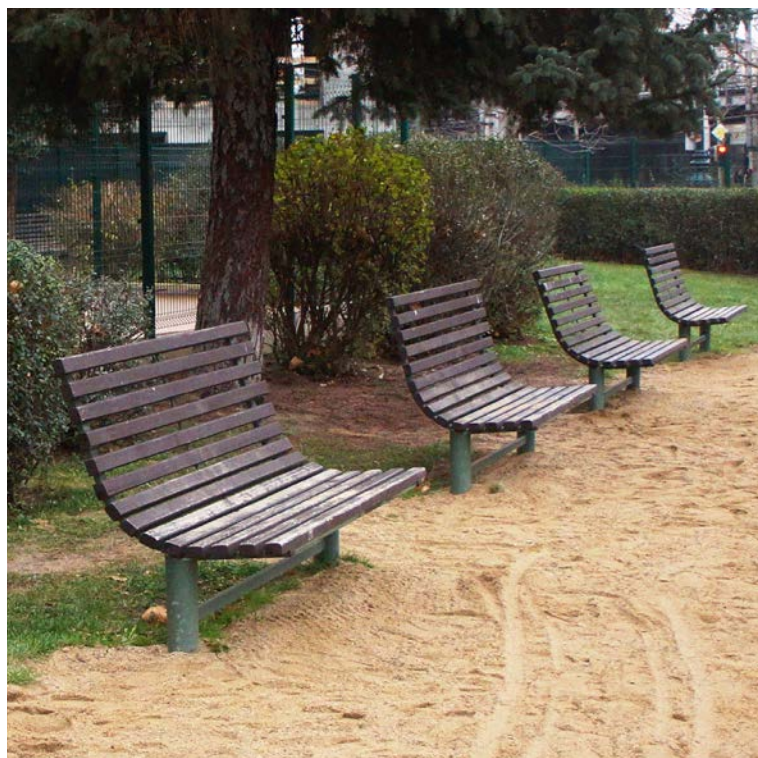
L21_ lavička dřevěná vykonzolovaná, var. kov

- + vykonzolovaný sedák, přesto stabilní, pevná konstrukce
- + odlehčený vzhled, snazší údržba
- + dobře udržovaná
- řešení bez designové ambice, hrubé tvarování i detaily
- úzké opěradlo, bez ergonomického řešení

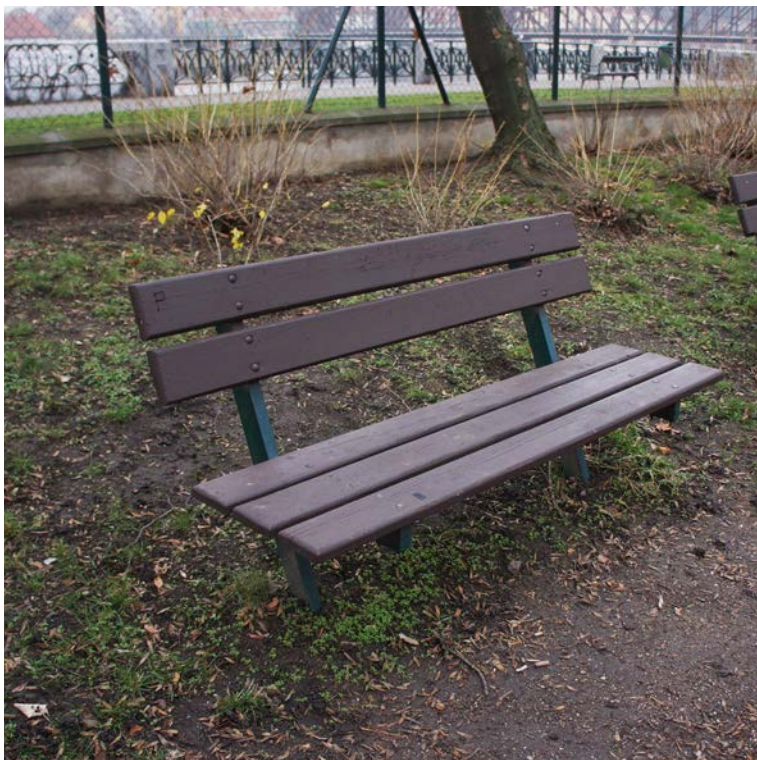
L22_ lavička dřevěná vykonzolovaná, var. beton

- + masivní betonové podpěry - stabilní, pevná konstrukce
- + snazší údržba
- + dobře udržovaná
- + ergonomický tvar sedáku
- opěradlo méně příjemné
- hrubé detaily bez designové ambice
- barevnost dřeva náchylná k vandalismu (tagování)

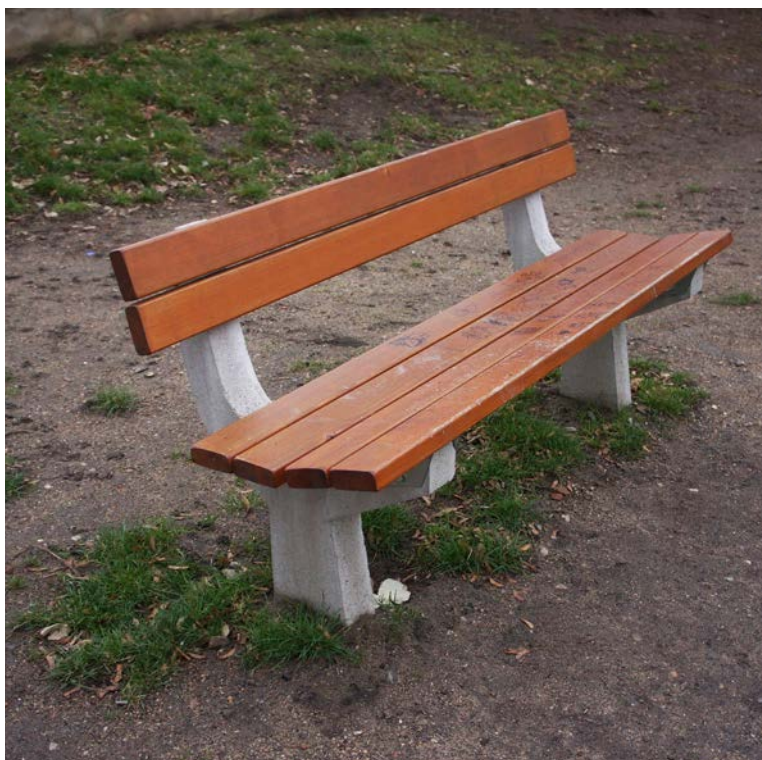
L23_ lavička Vyšehrad s opěrkou

- + stabilní, pevná konstrukce
- + sedák ergonomicky příjemný
- + nepohodlné úzké opěradlo
- dřevěná prkna sedáku často v degradovaném stavu

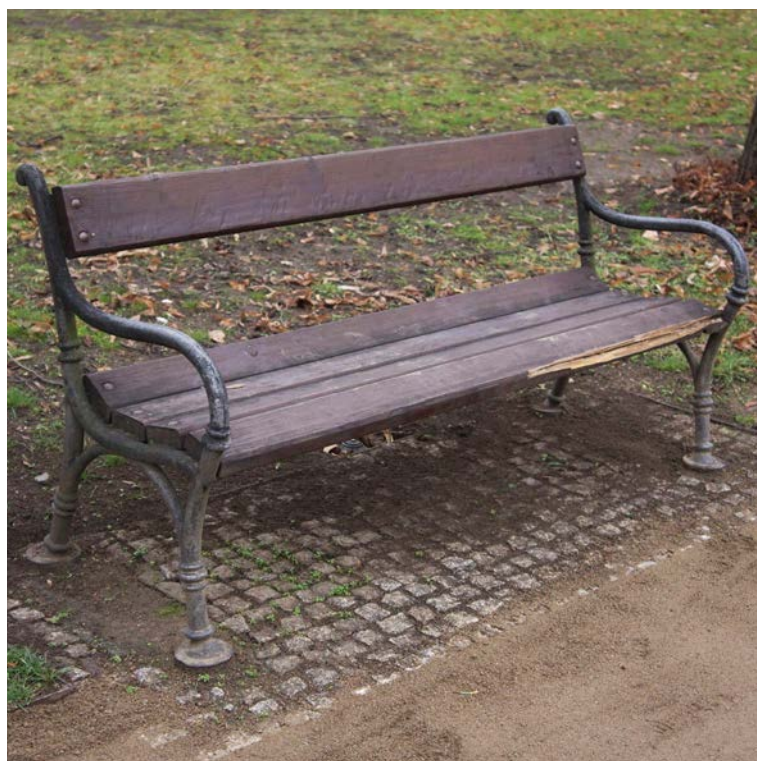
L24_ lavička Vyšehrad bez opěrky

- + stabilní, pevná konstrukce noh
- + snadný přístup - vhodná do frekventovanějších míst
- + snadná údržba dřevěných prken či ocelových nohou
- dřevěné sedáky ve špatném stavu
- vyčnívající betonové základy

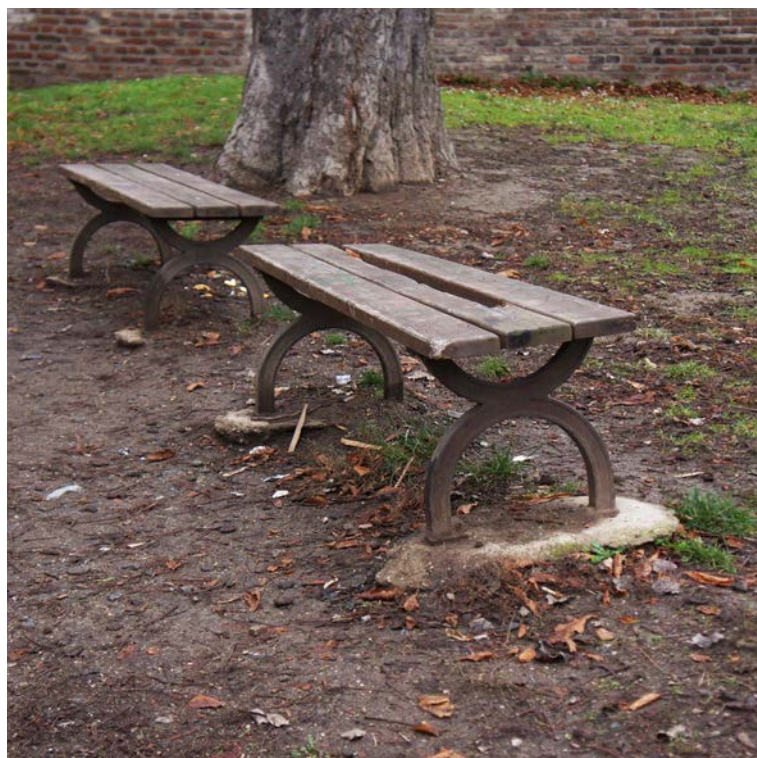
L25_ lavička Karla

- + stabilní, pevná konstrukce
- + ergonomicky příjemná, pohodlná
- + nenápadné kotvení do podkladu
- dřevěný sedák a opěrka vyžadují na tomto místě pravidelnější údržbu a čištění

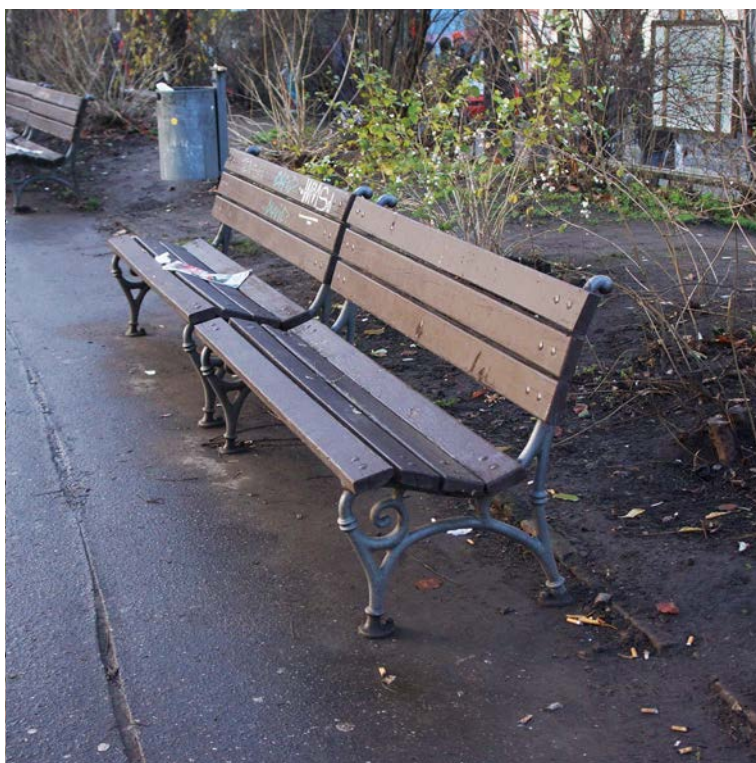
L26_ lavička “Petřín - modrá”

- + stabilní konstrukce
- + zřejmě konkrétní návrh na konkrétní místo
- + pohodlná
- nevydařený detail styku posledního dřevěného prkna a konstrukce opěrka
- nezdařilý historizující design

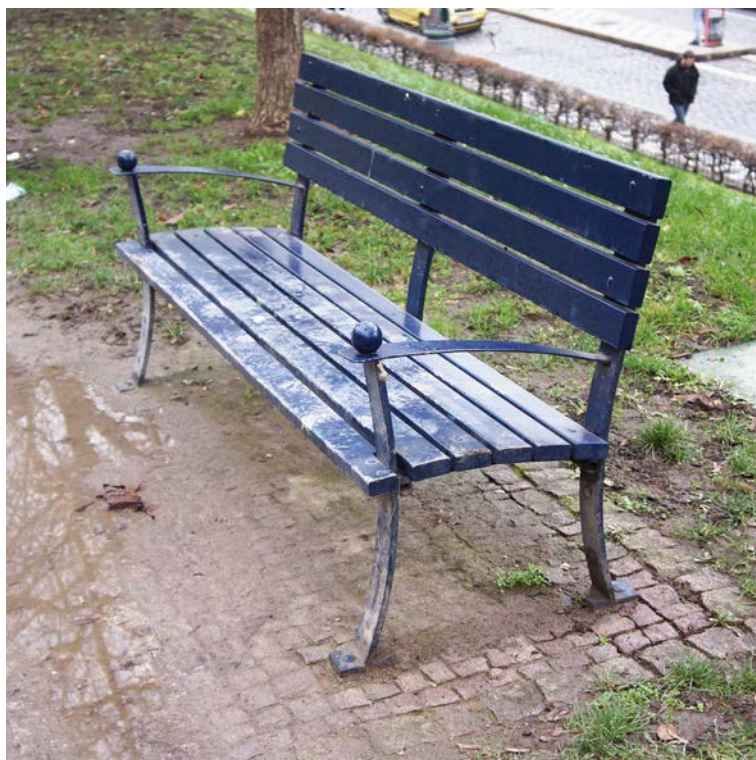
L27_ lavička „Y“

- + odolná konstrukce
- + archetyp pražské lavičky 70. a 80. let
- klasické kotvení dřevěných prken k betonovému rámu, lehce odnímatelné (náchylné k vandalizmu)
- v případě umístění lavičky na nepevný povrch je její spodní část velmi znečištěna
- zastaralý typ lavičky (funkčně i designově) - zejména ergonomicky a spotřebou materiálu

pozn. tato lavička je charakteristickým kódom pražských parků. V rámci revize designu pražského mobiliáře je vhodné pracovat s jejími typickými znaky.

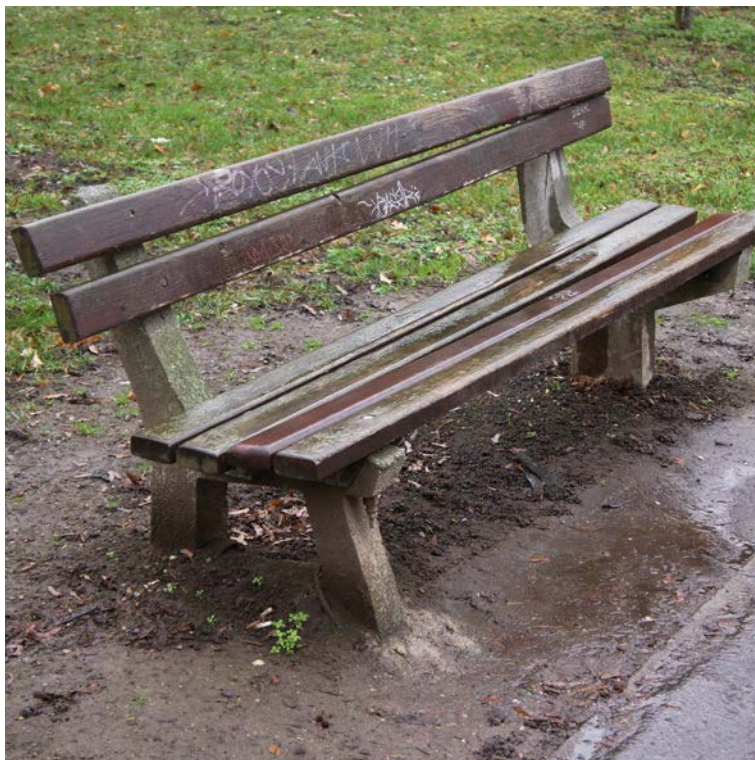
L28_ lavička betonová s vymývaným povrchem

- + stabilní, pevná konstrukce
- relativně komplikovaný tvar spodní části lavičky s přebývajícím dřevěným latím
- nepříliš pohodlná, sedák není dostatečně hluboký
- betonová konstrukce se časem ulamuje, povrch se vymílá

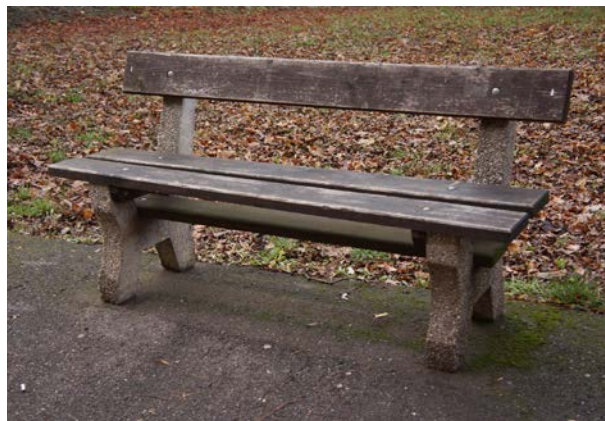
L29_ lavička „Sendler“

- + originální vzhled,
- + subtilní a přitom stabilní konstrukce
- + poměrně dobrá ergonomie, pohodlná
- + prvek navržený pro konkrétní místo, korespondující s ostatními prvky mobiliáře
- složitější údržba, lavička se musí vždy celá galvanizovat
- kov koroduje, při nižších teplotách studí

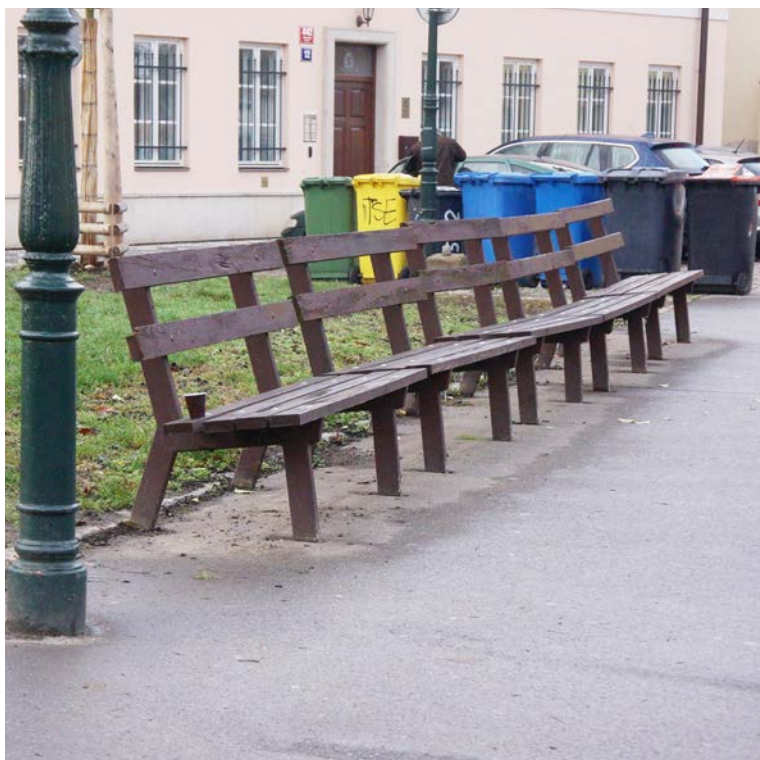
L31_ lavička mmcíté vera

- + tvarově jednoduchá lavička
- + nízká náročnost údržby
- + ergonomicky vhodně řešená
- standardní lavička, na některých významných prostranstvích působí lacině

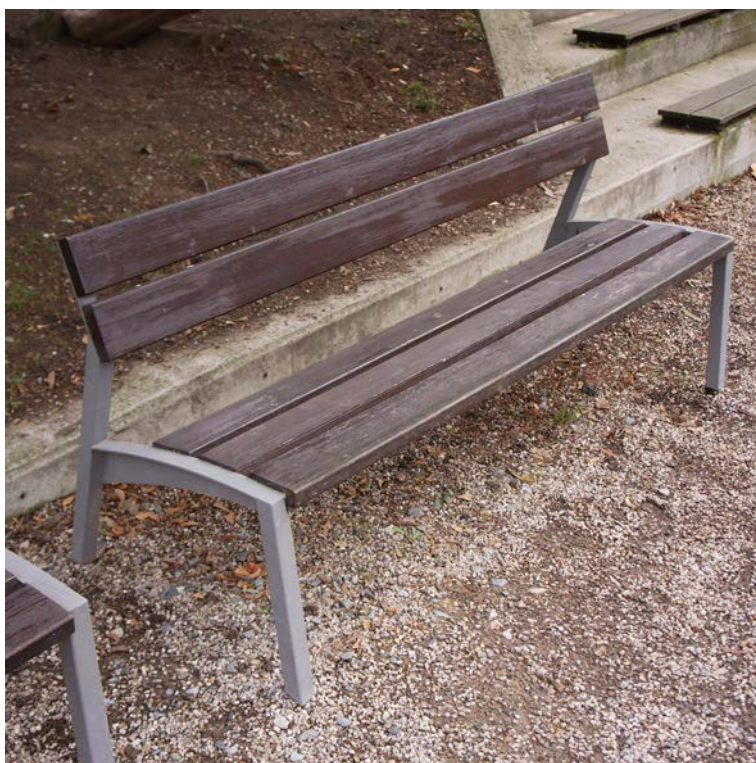
L32_ lavička mmcíté vera bez opěrky

- + tvarově jednoduchá lavička
- + nízká náročnost údržby
- + úzká lavice se sklonem dřevěných desek, pro krátkodobé posezení
- standardní lavička, na některých významných prostranstvích působí lacině

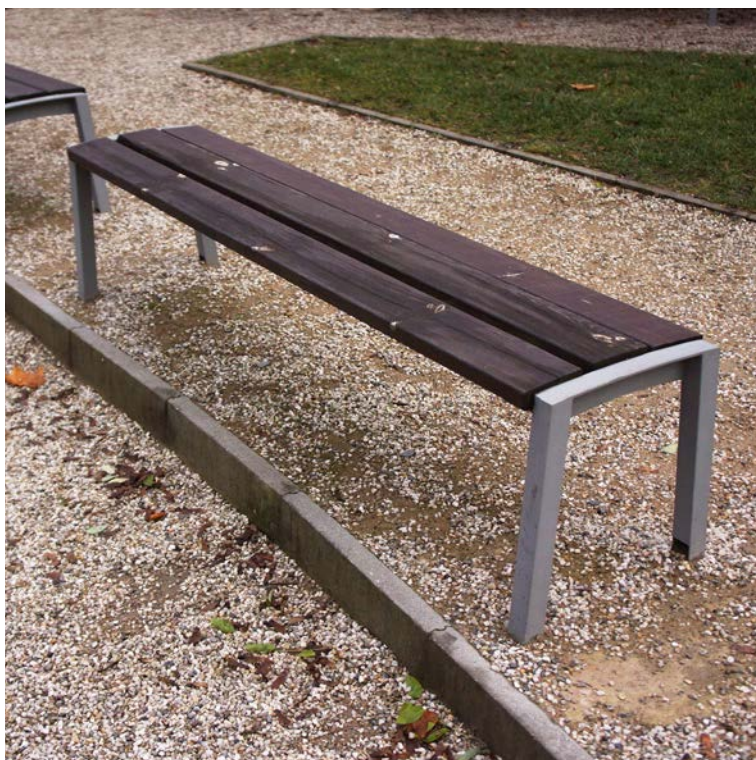
L33_ lavička „X“

- + originální vzhled,
- + subtilní a přitom stabilní konstrukce
- + poměrně dobrá ergonomie, pohodlná
- + prvek navržený pro konkrétní místo, korespondující s ostatními prvky mobiliáře
- složitější údržba, lavička se musí vždy celá galvanizovat
- kov koroduje, při nižších teplotách studí

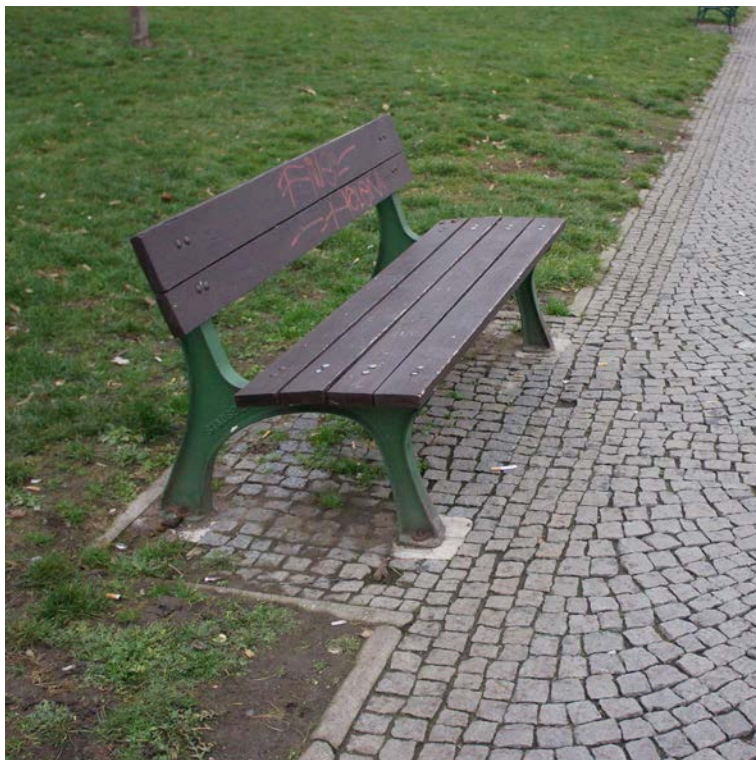
L34_ lavička klasická

- + stabilní, pevná konstrukce
- + ergonomicky vyhovující, opěradlo je spíš nízké, méně pohodlné pro vyšší osoby
- + lehká údržba dřevěných prken či kovového rámu
- + velmi klasický a jednoduchý vzhled
- velké dřevěné plochy náchylné k vandalizmu (tagování)
- náročné na údržbu (natírání a výměna prken)

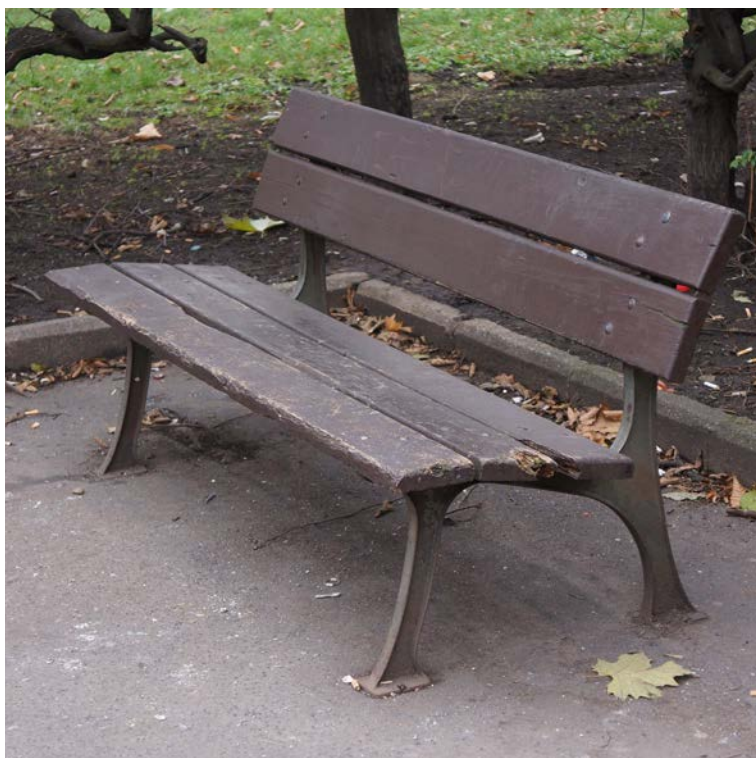
L35_ lavička Střelecký ostrov 1

- + lehká a pevná konstrukce
- + design vycházející ze současných trendů
- + vysoce funkční, umožňuje různé způsoby posezení, resp. oboustranného užití
- dřevěné prvky z části tvořeny lepenými profily, u detailu spřažení jednotlivých prvků dochází k posunu prvků vůči sobě

pozn.: Využití těchto laviček je doporučeno pouze v místech se stálým dohledem. Nutná periodická obnova nátěru prvků a pravidelná kontrola tuhosti konstrukce.

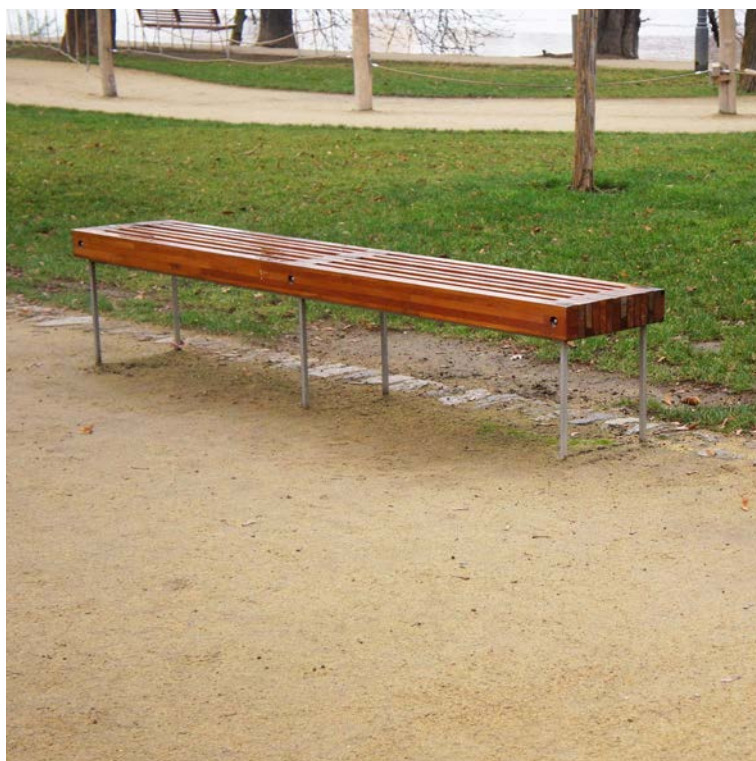
L36_ lavička Střelecký ostrov 2

- + lehká a pevná konstrukce
- + design vycházející ze současných trendů
- + vysoce funkční, umožňuje různé způsoby posezení / lehu, resp. oboustranného užití
- lepené profily, u detailu spřažení jednotlivých prvků dochází k posunu prvků vůči sobě
- problematické čištění distančních otvorů mezi dřevěnými prvky

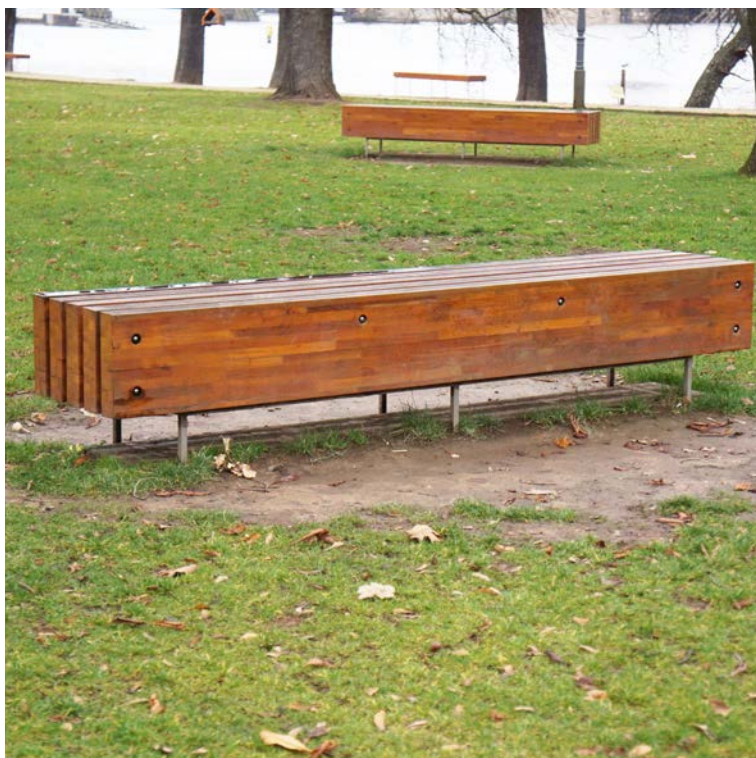
L37_ lavička Střelecký ostrov 3

- + stabilní, lehká a pevná konstrukce
- + design vycházející ze současných trendů
- + ergonomicky řešena příkladně
- konstrukčně složitě řešení, náchylné na vandalismus

pozn. Využití těchto laviček je doporučeno pouze v místech se stálým dohledem. Nutná periodická obnova nátěru prvků a pravidelná kontrola tuhosti konstrukce.

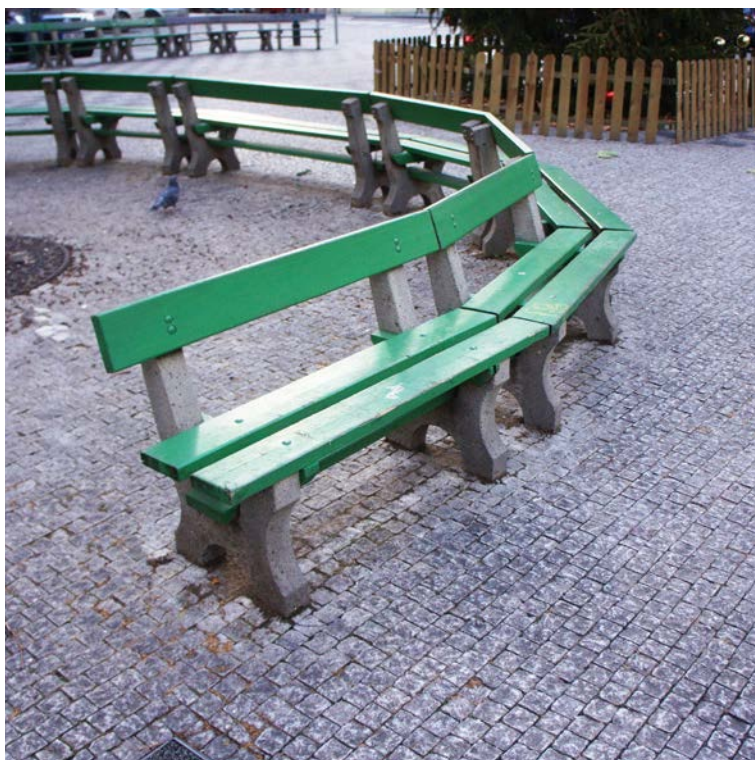
L39_ lavička „Košice“

- méně stabilní, komplikovaná konstrukce
- složitá konstrukce
- prostor pod lavičkou je náročný na údržbu
- 2 typy dřevěných prken
- dřevěná prkna na bocích se často vylamují, jejich zaoblený tvar je pohodlný na sezení
- prkna velmi úzká - ztížená údržba natírání lakem

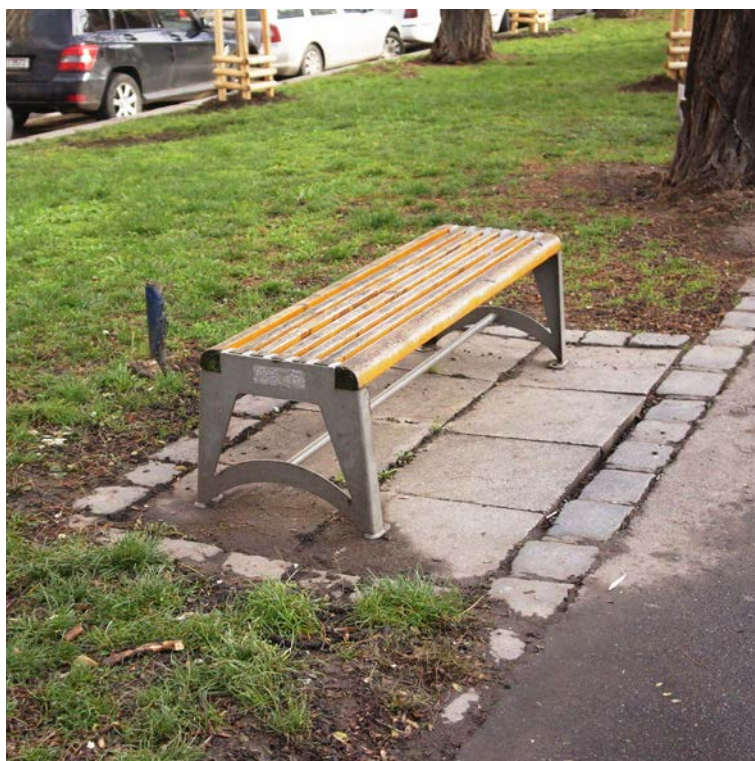
L40_ dřevěná jednoduchá lavička

- + velmi jednoduchá konstrukce
- nepříliš stabilní
