Pasport pražského mobiliáře

ODPADKOVÉ KOŠE, LAVIČKY A STOJANY NA KOLA

verze: 26.09.2016

Zpracoval: Institut plánování a rozvoje hl. m. Prahy

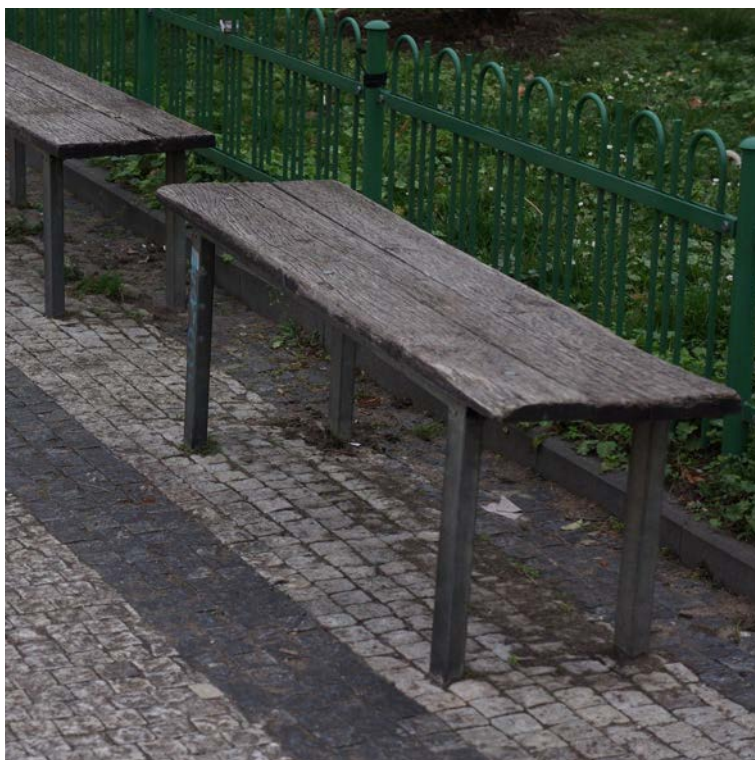
L41_ lavička had s opěradlem

- + typická pražská historizující lavička
- při výrobě je nutné dbát na kvalitní materiál a provedení detailů
- kotvení do základu většinou nevzhledné, nutné vyřešit
- nutná je častá údržba a ošetřování dřevěného sedáku a opěradla

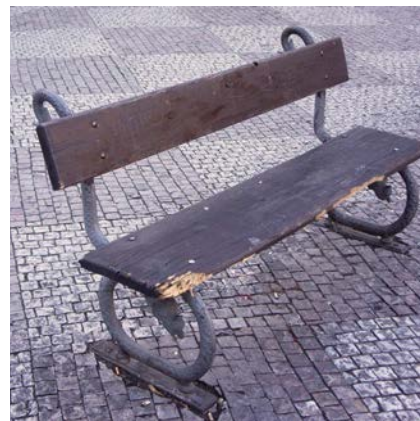
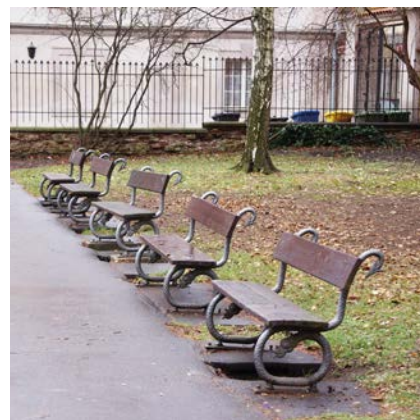
L42_ lavička had bez opěradla

- + typická pražská historizující lavička
- při výrobě je nutné dbát na kvalitní materiál a provedení detailů
- kotvení do základu většinou nevzhledné, nutné vyřešit
- nutná je častá údržba a ošetřování dřevěného sedáku a opěradla

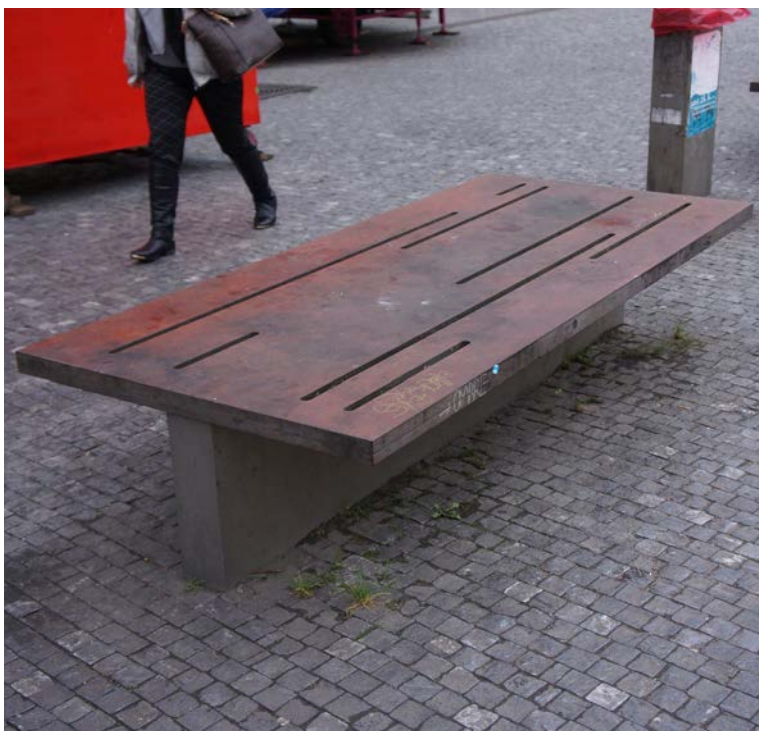
L45_ lavička “Václavák“

- + stabilní, pevná konstrukce
- + jednoduchý tvar, snadná údržba
- + bez opěradla, v prostoru náměstí je tak orientována do všech směrů
- + dlouhá životnost prken i žulových masivních nohou
- prkna jsou ve vodorovné poloze, setrvává na nich voda

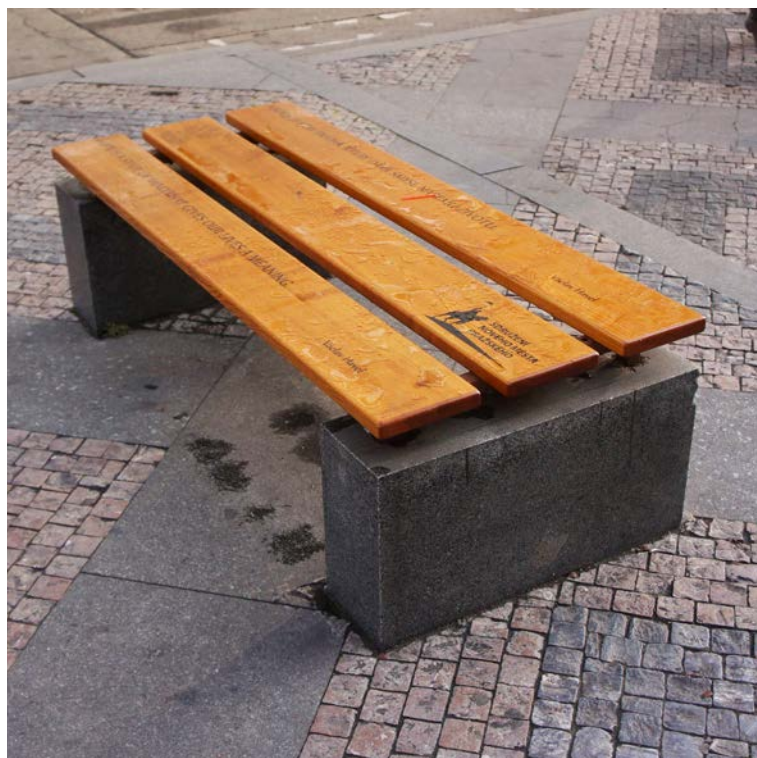
L46_ lavička Betlémské náměstí

- + jednoduchá elegantní konstrukce
- + odolné žulové nohy i dřevěná prkna
- dřevěná konstrukce náchylná na degradaci
- sedací část beze sklonu, udržuje se na ní voda

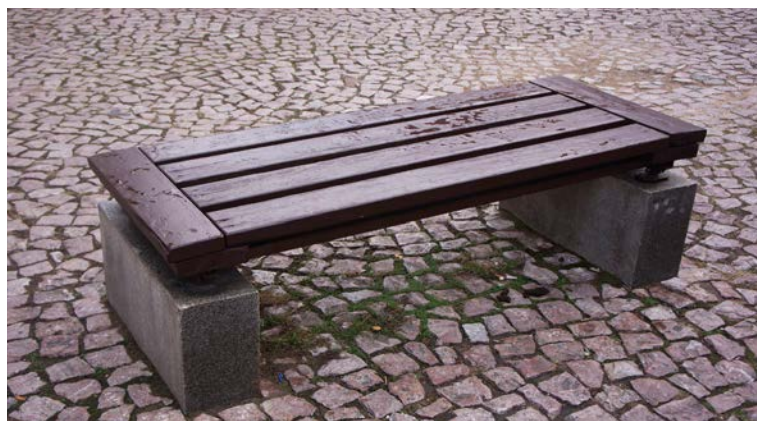
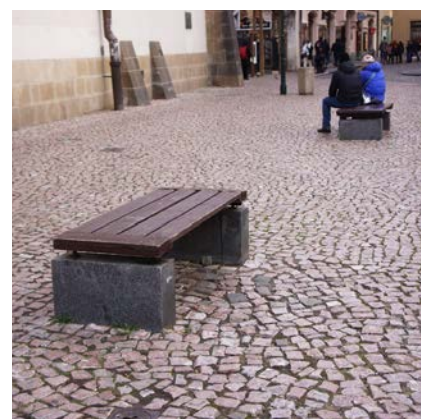
L47_ lavička „Smetanovo nábreží“

- + lavička vychází z koncepce celého veřejného prostoru
 - zvolený koncept tvoří v místě prostorovou bariéru
 - zídka cloní pocitově sedícího od ruchu ulice, jako opěradlo ale nefunguje, naopak je při opření na obtíž - příliš nízká s ostrou hranou
 - zídka je z kvalitního kamene a dřevěné prvky jsou dostatečně masivní, snadno se ale vylamují
 - obtížně se čistí okolí lavičky
- pozn. Lavičky se nachází na jednom z nejvytíženějších nábreží a jsou odtud nejpůsobivější výhledy na Prahu. Jejich stav tomuto významu značně neodpovídá.

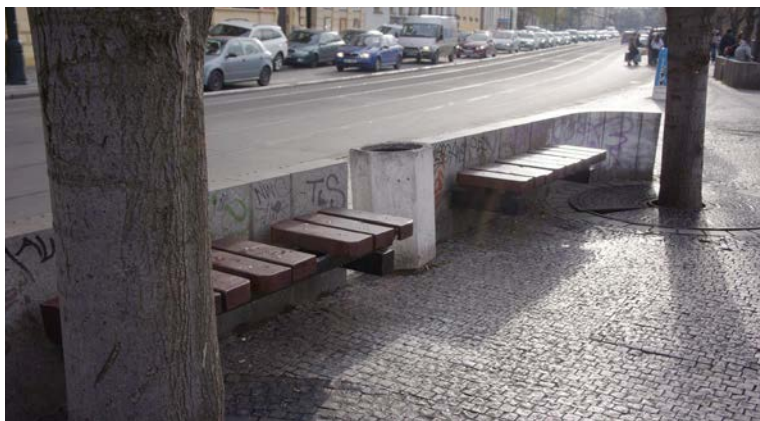
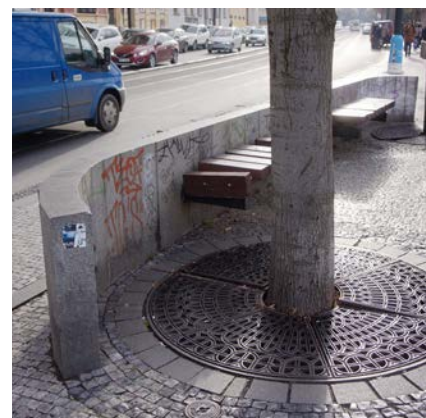
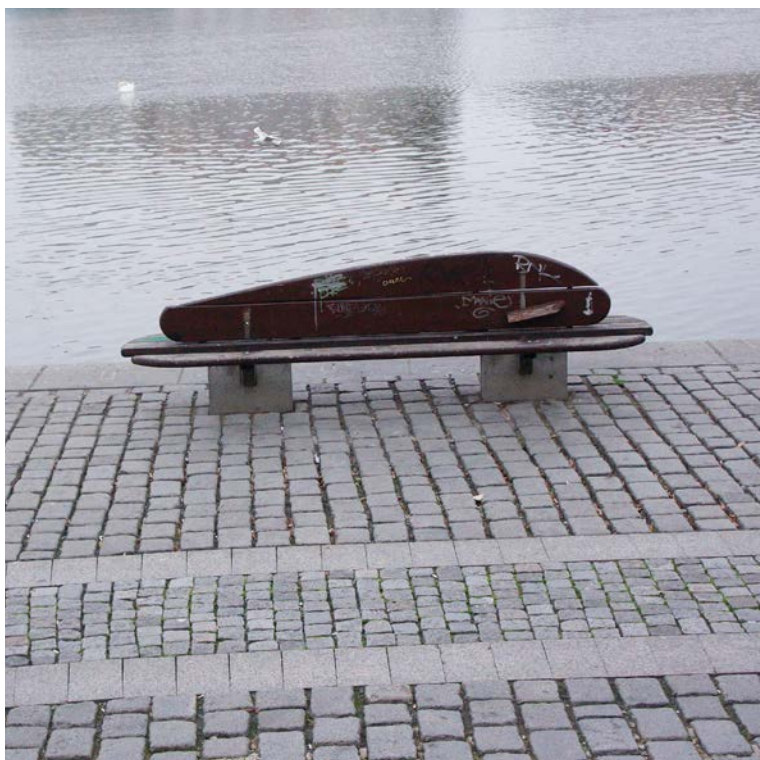
L49_ lavička „Zítkovy sady“

- + stabilní, pevná konstrukce
- + originální řešení v konceptu náměstí
- mezi deskami se usazuje špína a odpadky
- nohy lavičky jsou nešikovně zalaty asfaltem

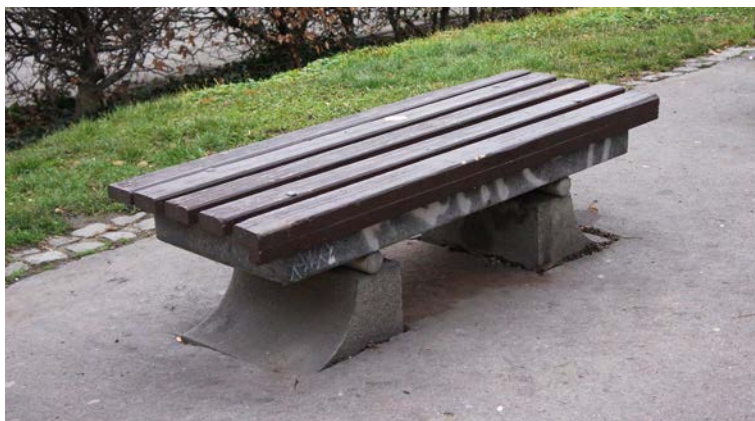
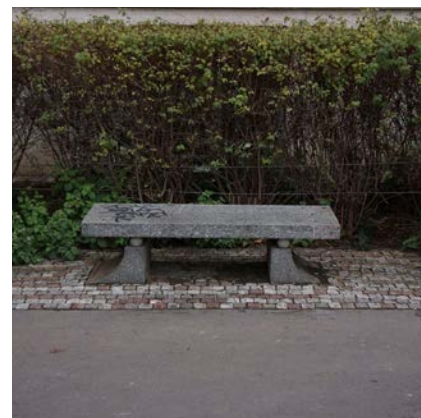
L50_ lavička Palackého náměstí

- + stabilní, pevná konstrukce
- + originální řešení v konceptu náměstí
- zvláštní ergonomické řešení, opěradlo (velmi úzké) jen u jednoho sezení
- ostré hrany betonového rámu jsou nebezpečné
- umísťování košů do prostoru sevřeného lavičkami je velmi nevhodné (vyvolává znečištění, které se těžce uklízí)
- kámen náchylný k vandalismu
- dřevěné latě se snadno odlamují

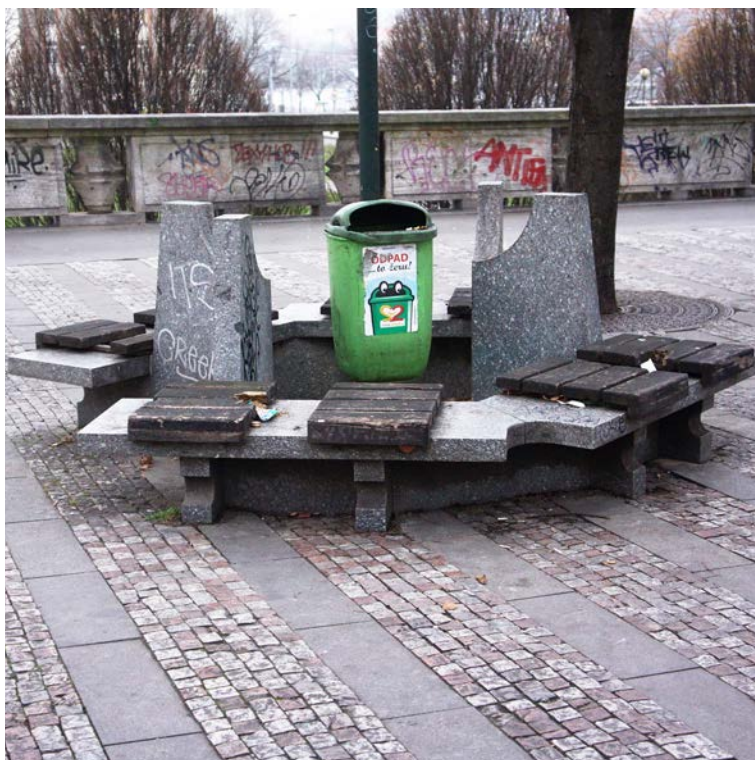
L51_ lavička betonová oblouk

- + stabilní a pevný podstavec, ale prkna sedáků snadno odjímatelná
- + snadný přístup - vhodná do frekventovaných míst
- + snadno udržovatelné
- přesto velice zanedbané

pozn. Lavičky jsou v tristním stavu, údržba je zde naprosto zanedbána, dřevěné sedáky nejsou ošetřovány ani nahrazovány, betonové podstavce jsou velice špinavé

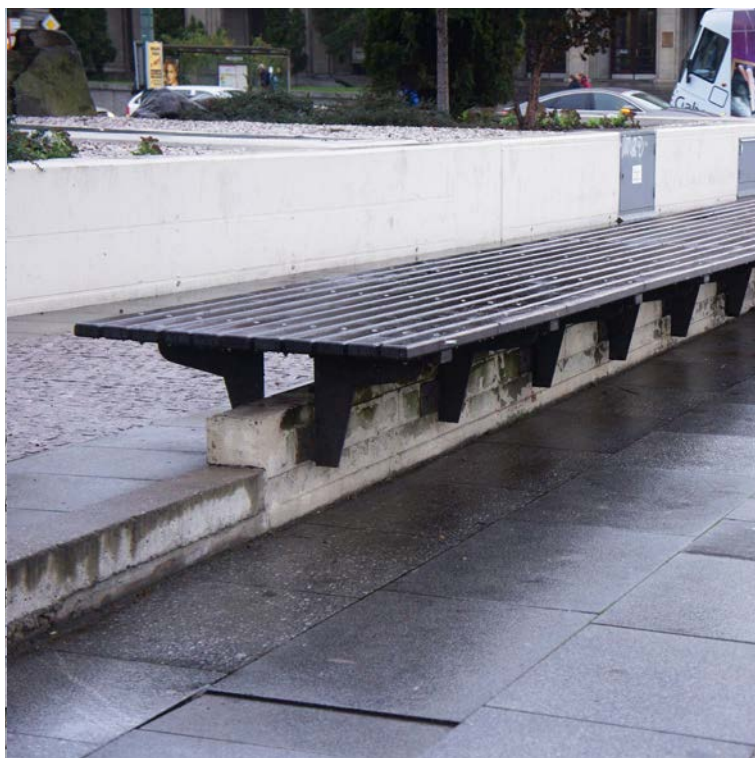
L53_ lavička dřevěná konzolovaná

- + originální řešení v konceptu ulice
- + snadný přístup, čištění, údržba
- nízké opěradlo - není vhodná pro delší sezení
- set s konzolovaným odpadkovým košem

pozn.: Je otázkou, zda by nebylo snazším a stabilnějším řešením připevnit dřevěné sedáky shora na zídku květníku.

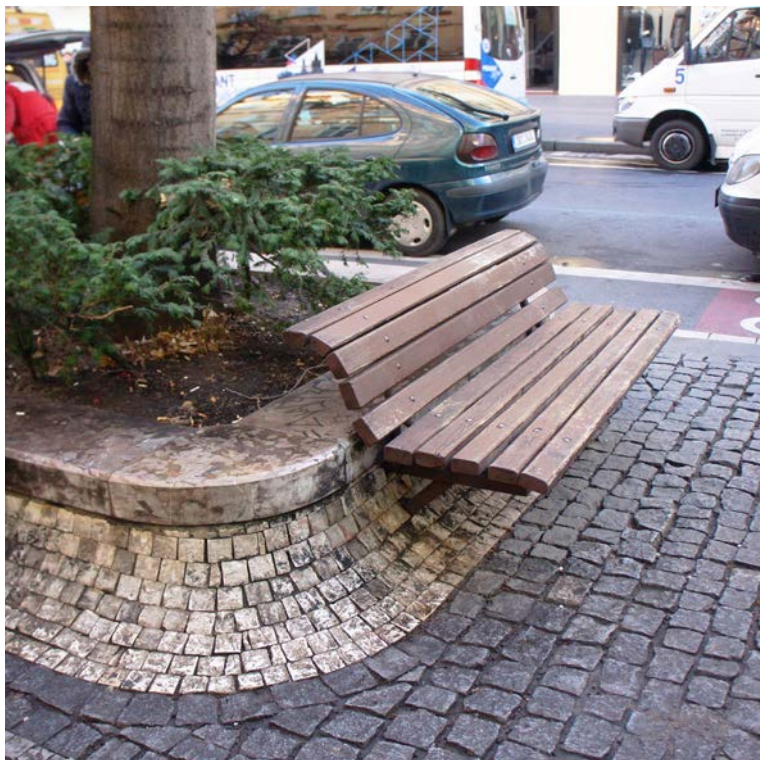
L54_ lavička Na Perštýně

- + stabilní a odolná konstrukce
- + originální řešení v konceptu nároží
- + jednoduchý koncept, elegantní tvar, vytváří charakter místa
- + nenáročná na údržbu, pohodlná na krátkodobé posezení
- + oblé tvary pohodlné, ve střední části posezení ovšem zůstává voda

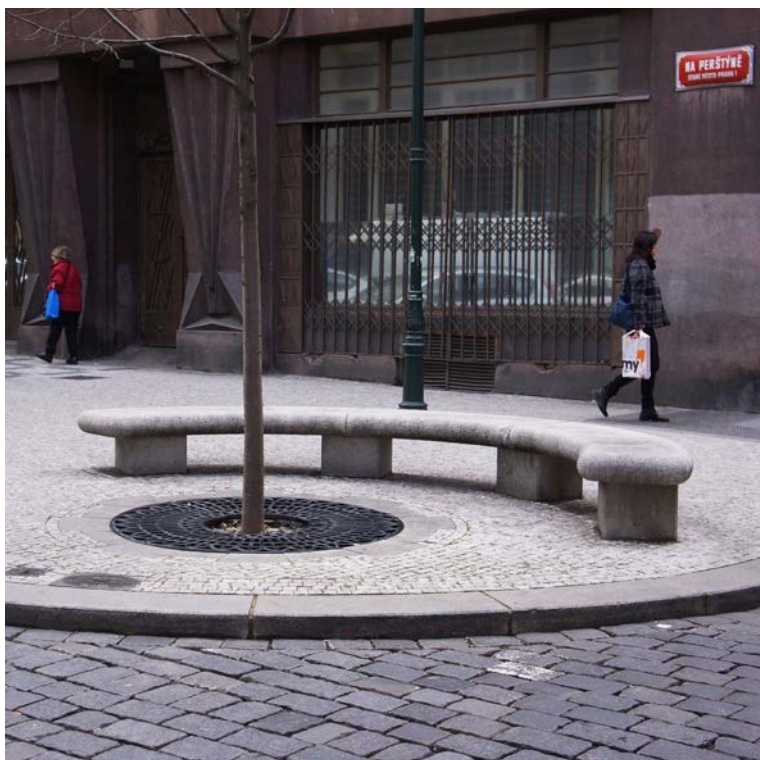
L55_lavička „ovál“

- + jednoduchý tvar
- + snadná údržba
- nepohodlná ergonomie. spíše krátkodobý pobyt

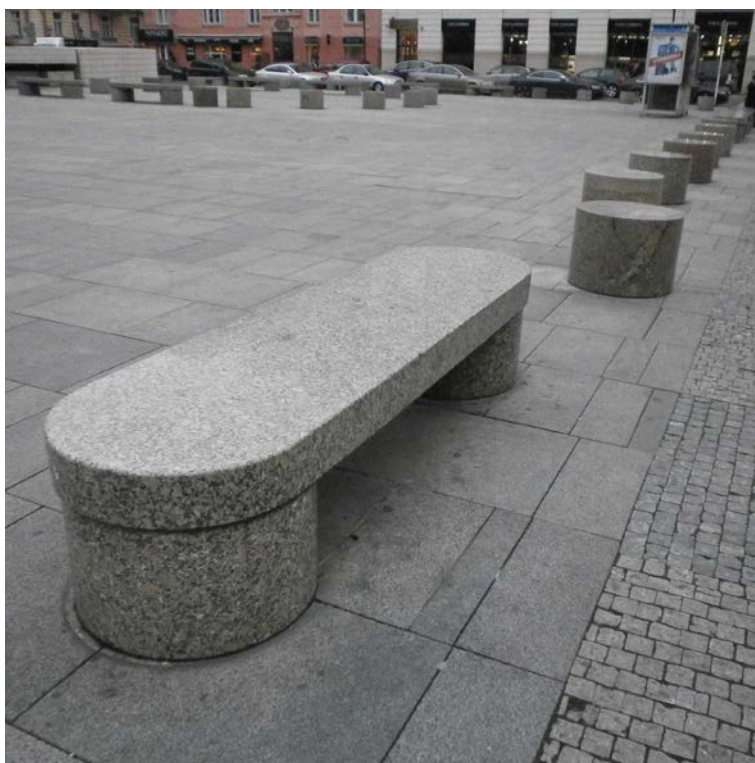
L56_kamenná lavice

- + stabilní, pevná konstrukce
- atypický prvek prostoru

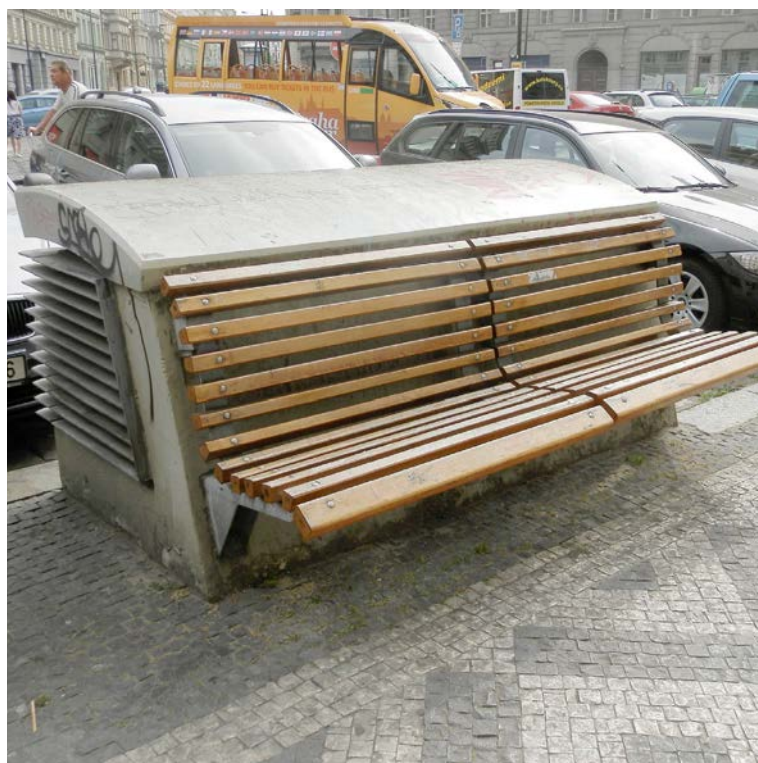
L58_ lavička výduch 2

- + lavička připevněna na výduchu
- velmi robustní konstrukce, zřejmě zbytečně velké okraje kamenného základu
- složitý tvar, množství záhybů, obtížná údržba a čištění
- dřevěné plochy náchylné k vandalismu (tagování)
- celkově nevzhledná lavička (k tomu přispívá nedostatečná údržba)

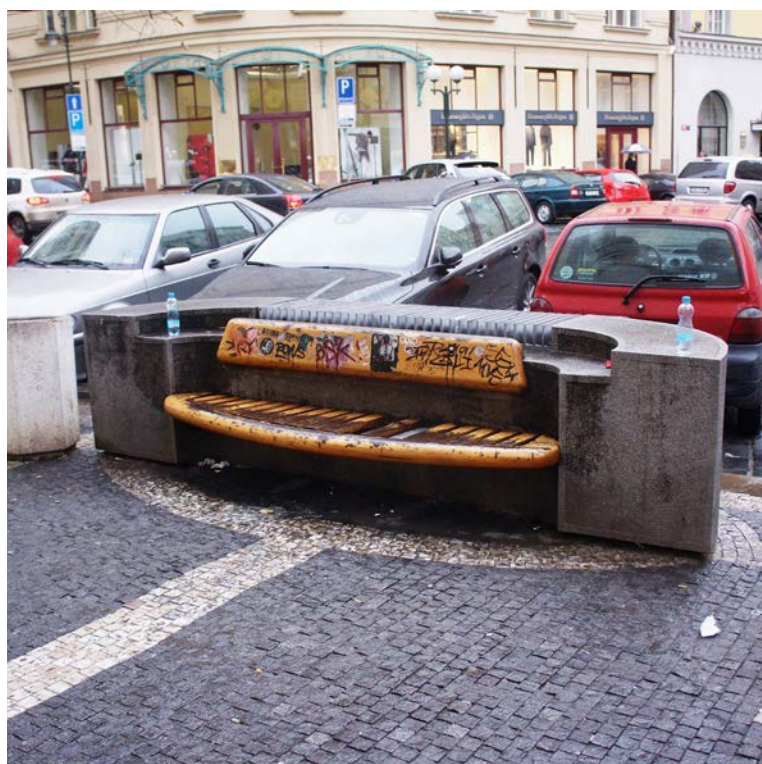
L59_lavice - Karlův most

- + lavička dotváří charakter místa
- + jednoduchý vzhled korespondující s okolím

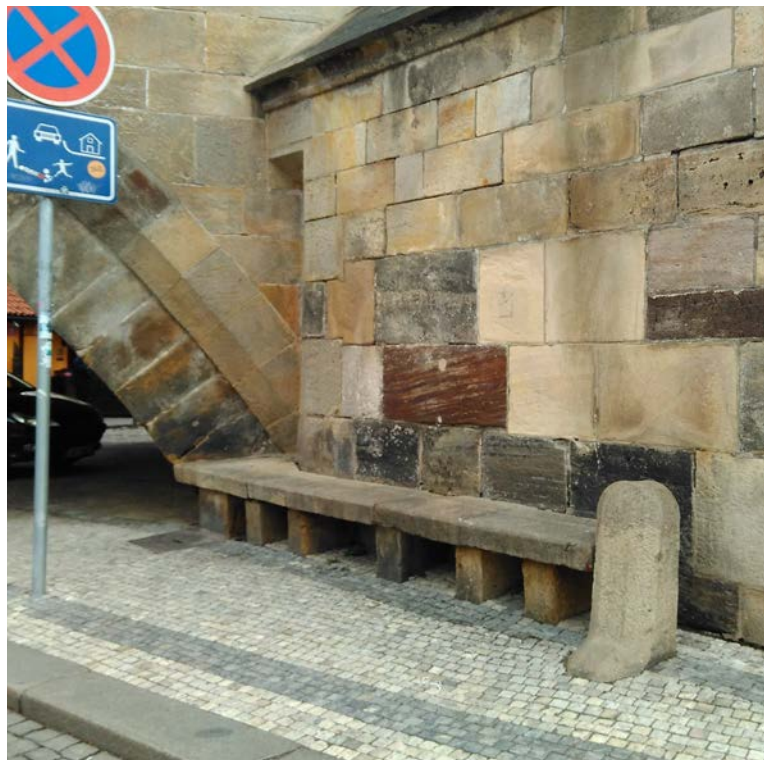
L60_ lavička betonová oblouk

- + stabilní, pevná konstrukce
- náročné na údržbu

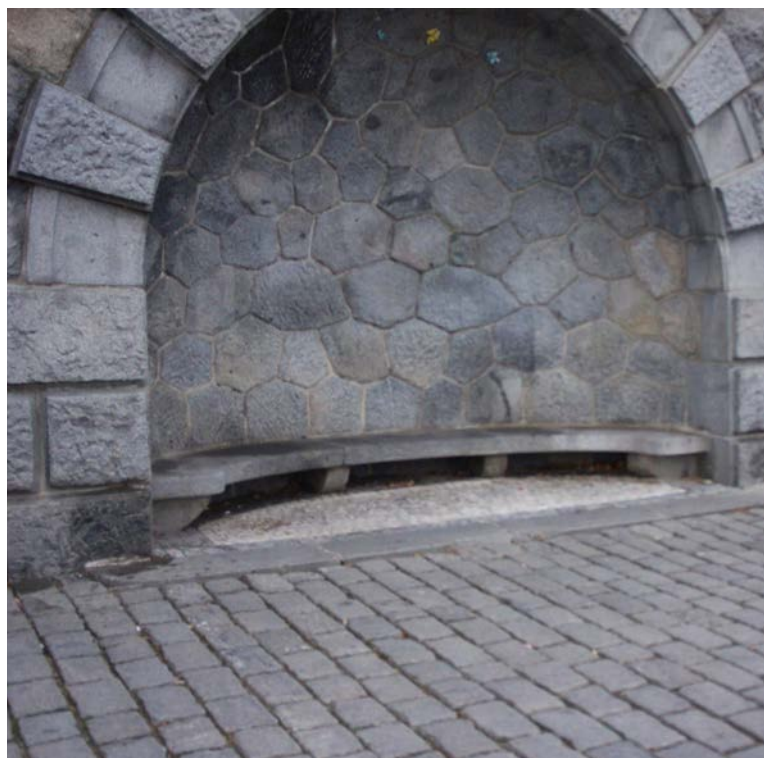
L61_lavice “Na příkopě“

- + jednoduchý vzhled korespondující s okolím

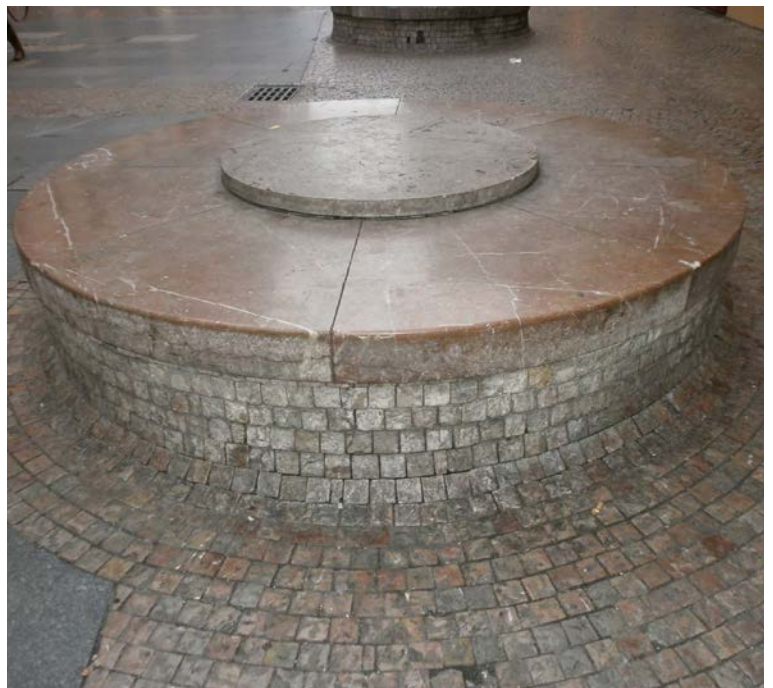
62_lavička – Marek Štěpán

- + originální nenápadné řešení prvků k sezení
- + téměř bez údržby

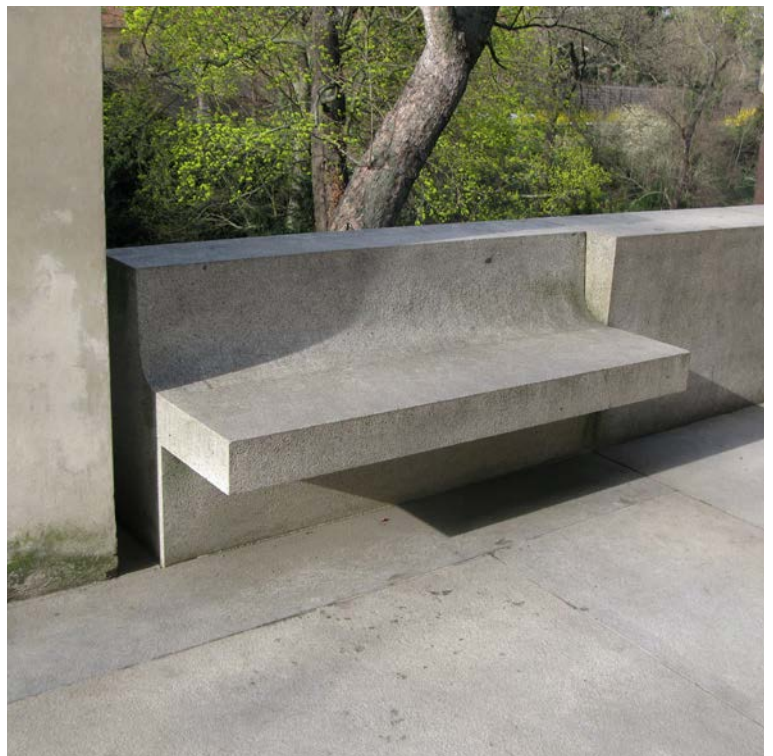
L63_lavička „Myší díra“

- + jednoduchý vzhled korespondující se vzhledem okolí
- + lavička dotváří charakter místa

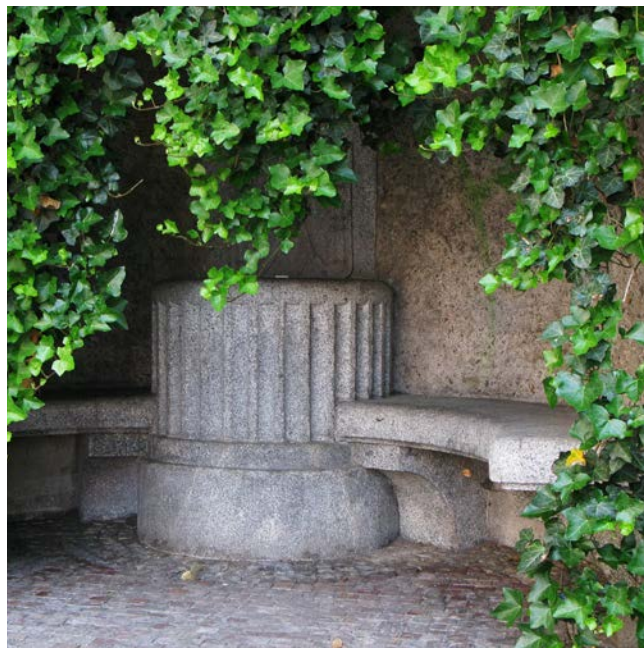
L64_lavice „most Legií“

- + jednoduchý vzhled korespondující se vzhledem okolí
- + lavička dotváří charakter místa

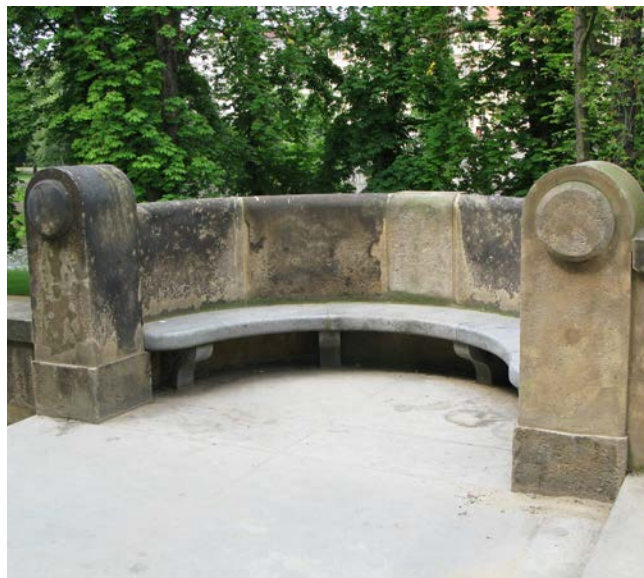
L65_lavička - Rudolfinum

- + jednoduchý vzhled korespondující se vzhledem okolí
- + lavička dotváří charakter místa

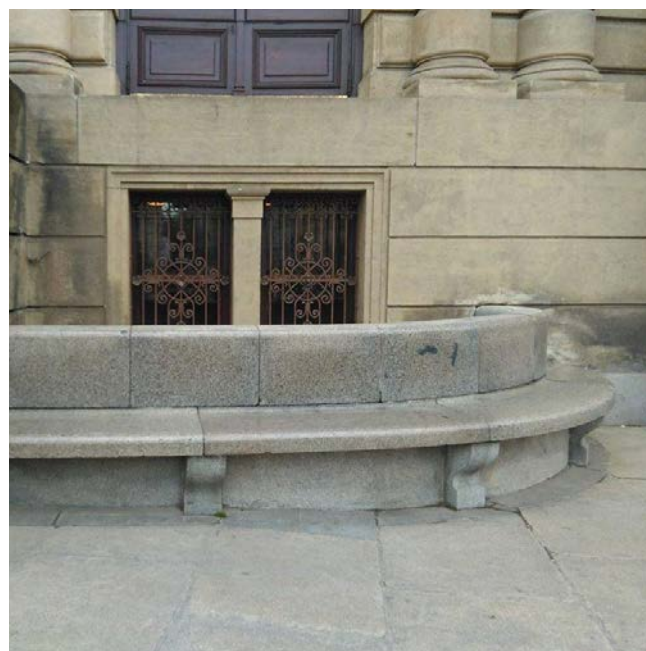
L66_lavice - pomník Vítězslava Hálka

- + jednoduchý vzhled korespondující se vzhledem okolí
- + vhodné skloubení několika prvků ve veřejném prostoru
- + lavička dotváří charakter místa

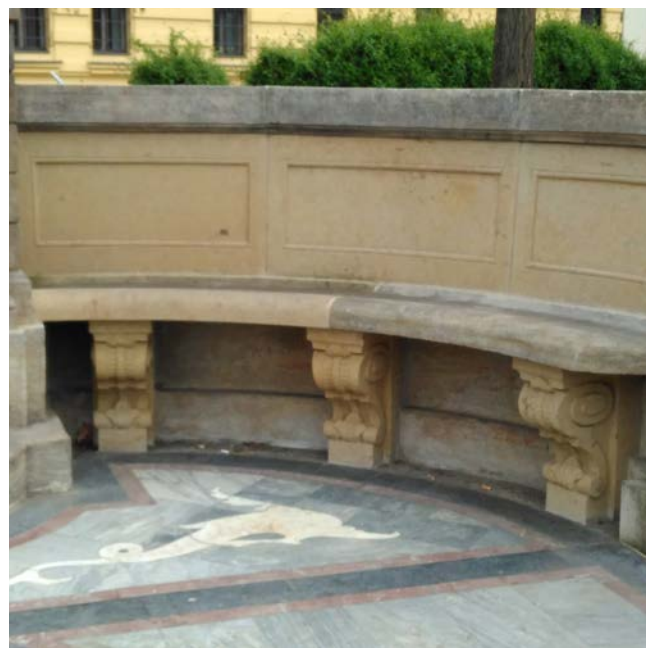
L01_lavička bez opěradla na U profilech

- + stabilní konstrukce
- nevhodná estetika
- složitá údržba

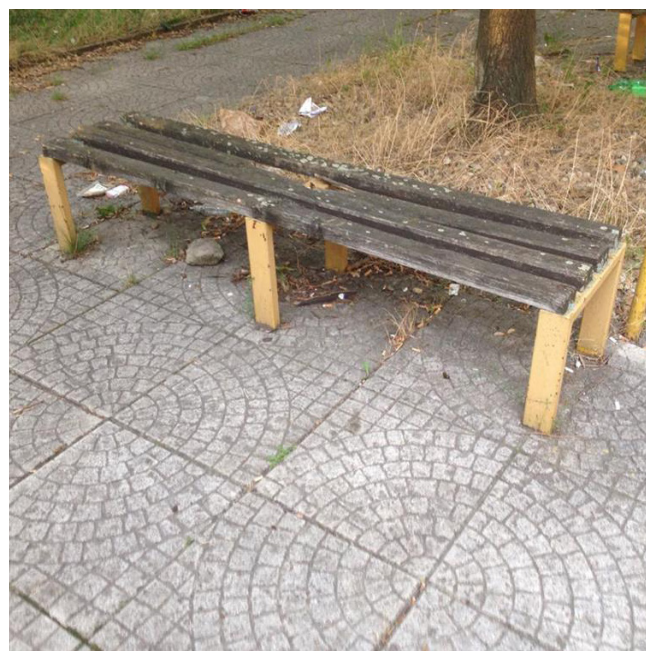
L02_lavička ,široká‘

- + stabilní konstrukce
- + široká, vhodná pro více osob
- těžkopádný typ lavičky

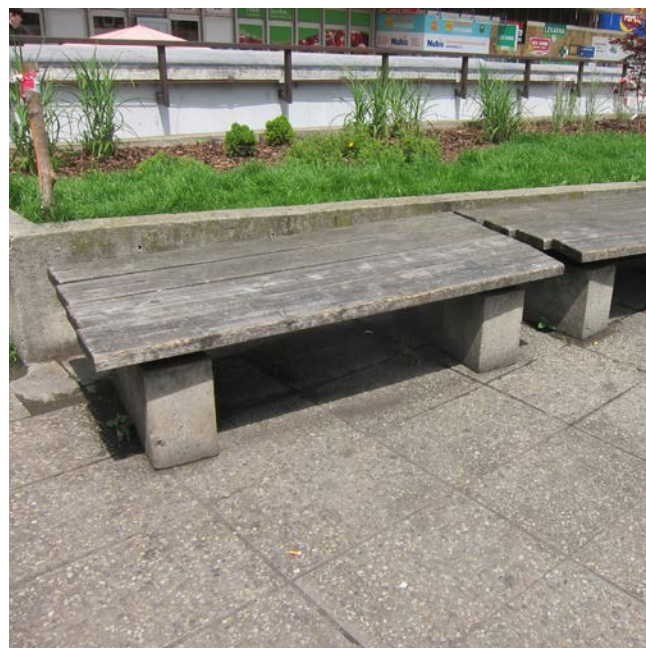
L03_lavička ,betonová - pruh‘

- + stabilní konstrukce
- + netypicky dlouhá, vhodná pro více osob najednou
- neestetické řešení

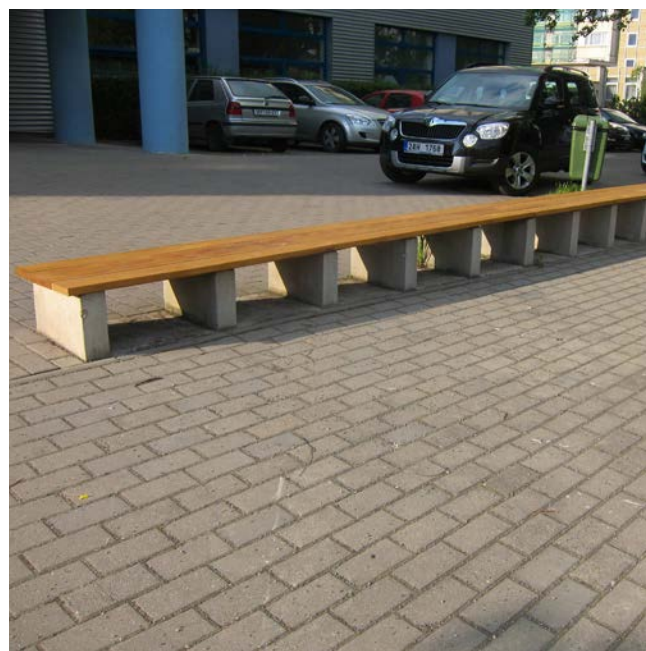
L04_lavička ,betonová T‘

- + stabilní konstrukce
- + lehká údržba - výměna dřevěných prken
- umístění napevno v asfaltu

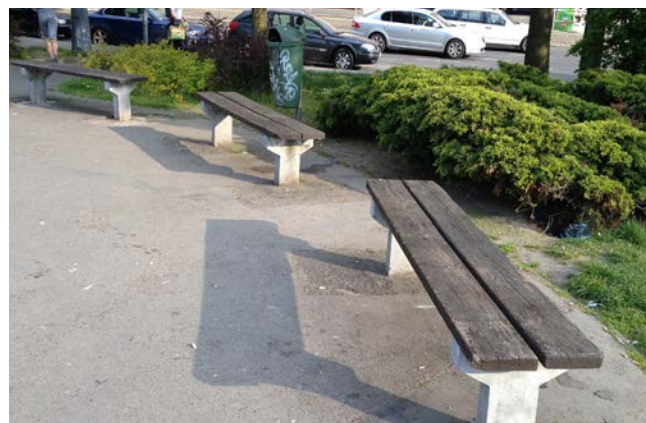
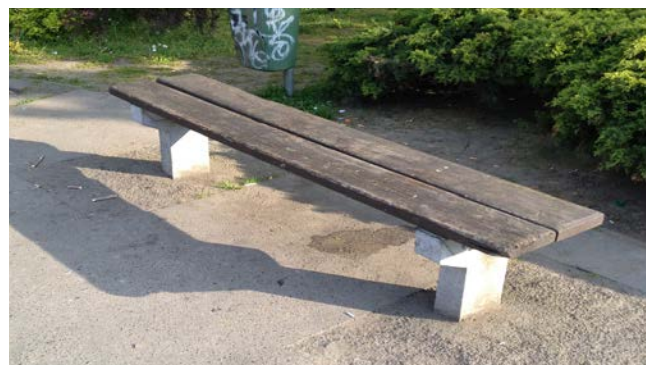
L05_lavička „deska“ na trubkových nohách

- + jednoduchý tvar
- nepohodlná ergonomie

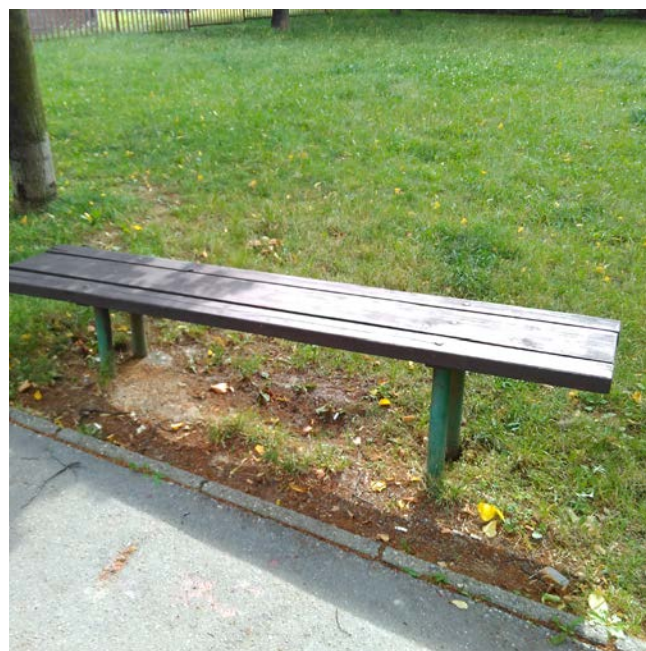
L06_dřevěná lavička s kovovým lemem

- + jednoduchý tvar
- neestetické kotvení v zemi

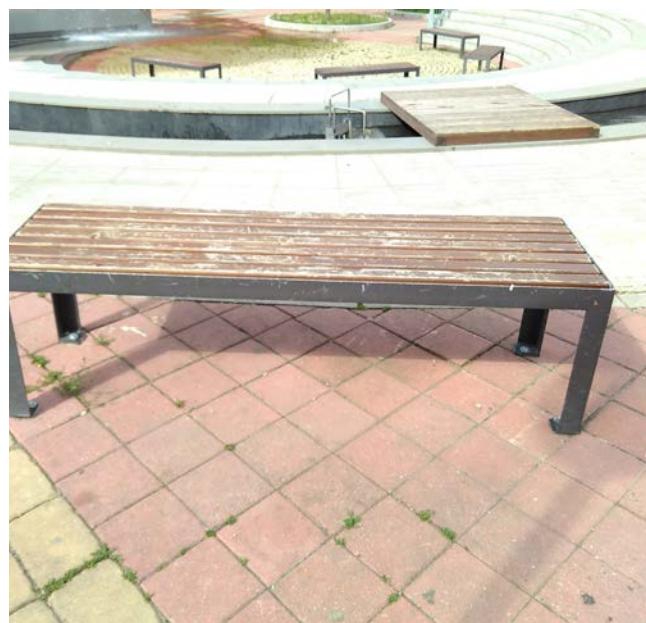
L07_dřevěná lavička na betonových nohách vysoká

- + stabilní konstrukce
- netypicky vysoké, pro řadu lidí ergonomicky nevhodné
- umístění napevno v asfaltu
- mezi betonovými nohami a sedákem je prostor, kde se zadržují nečistoty

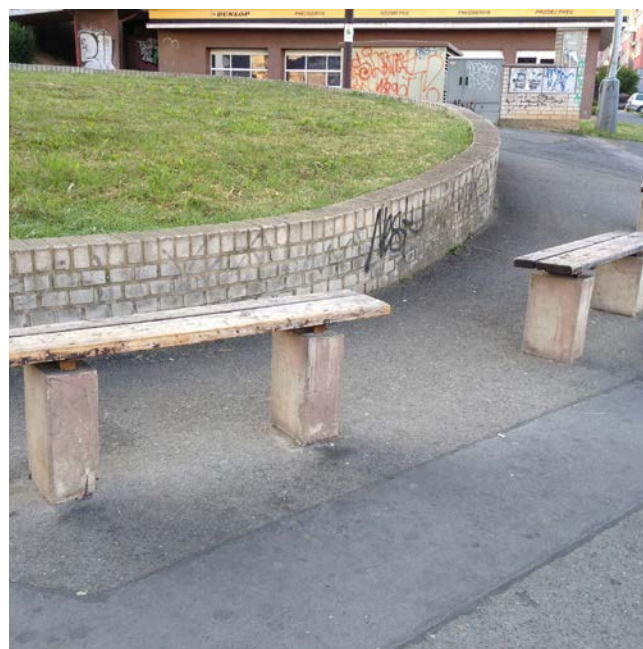
L08_dřevěná lavička na betonových nohách nízká

- + stabilní konstrukce
- + lehká údržba dřevěných prken
- velmi nízko posazený sedák
- nevhodný detail ukotvení (zalití asfaltem)

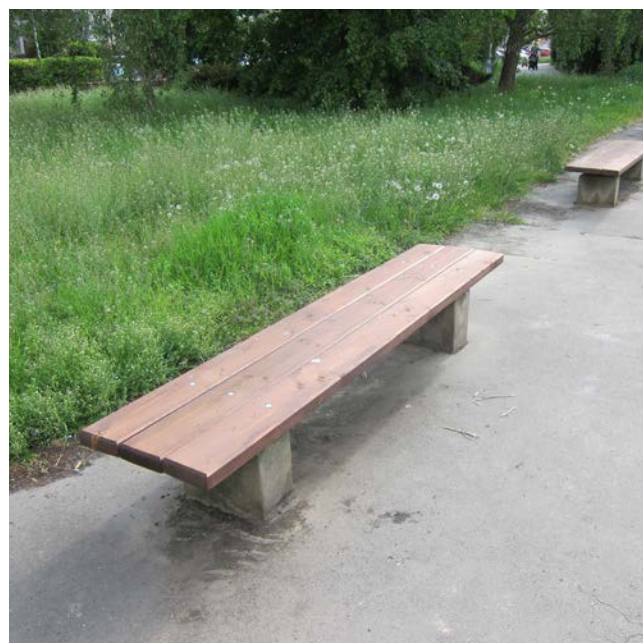
L09_lavička ,4 nohy‘

- + stabilní konstrukce
- nepraktické spáry, kde se zadržují nečistoty

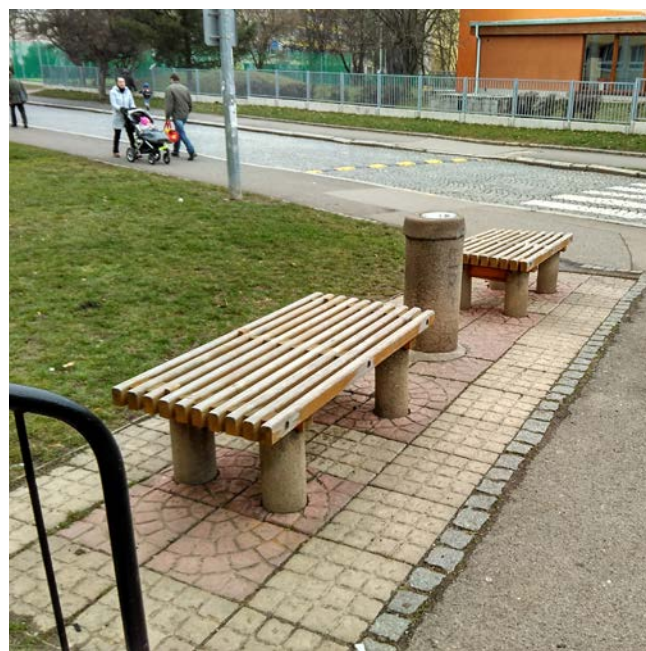
L10_lavička “Vltavská“

- + stabilní konstrukce
- + lavička vychází z koncepce okolního veřejného prostranství
- velmi nízko posazený sedák
- nevhodně umístění

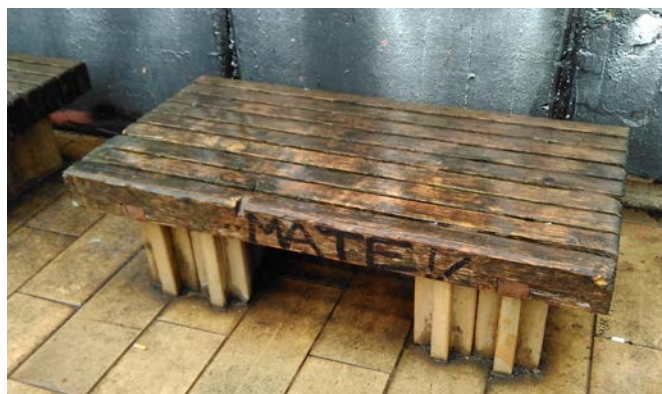
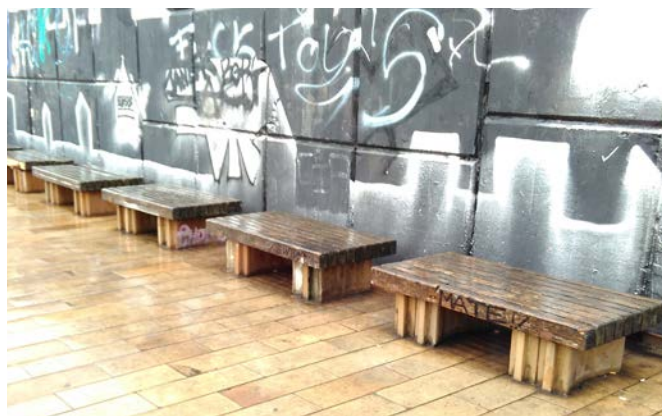
L11_lavička ‚sídliště - betonová‘

- + stabilní konstrukce
- + vhodná estetika
- + dobře udržovatelná

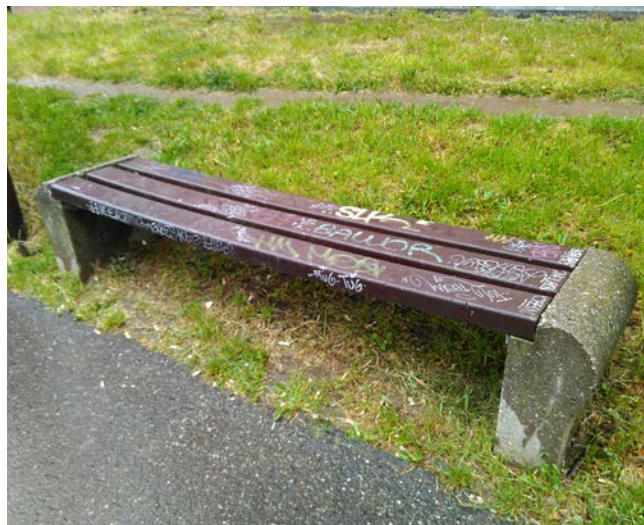
L12_lavička dřevěná s příčnými prkny na betonových patkách

- + stabilní konstrukce
- + dobře udržovatelná
- nadimenzované rozměry vzhledem ke kapacitě lavičky
- nepraktické ostré hrany

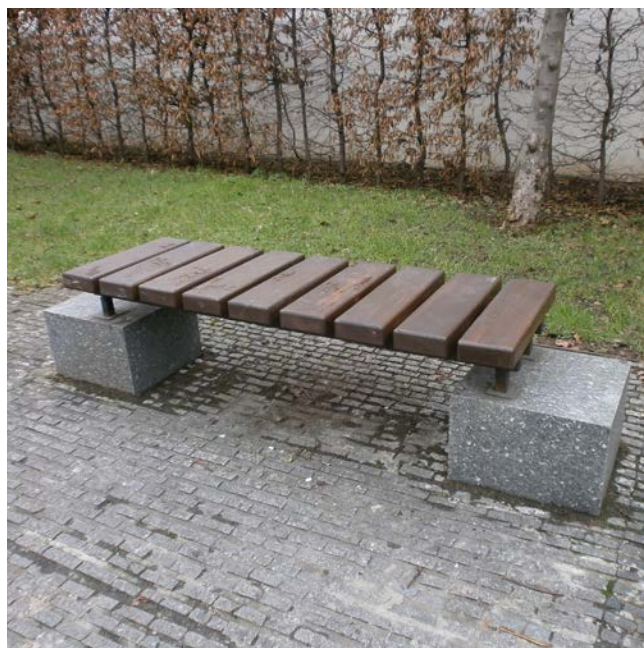
L13_lavička ‚ČVUT‘

- + stabilní konstrukce
- velmi nízko posazený sedák
- široká základna lavičky
- ostré hrany

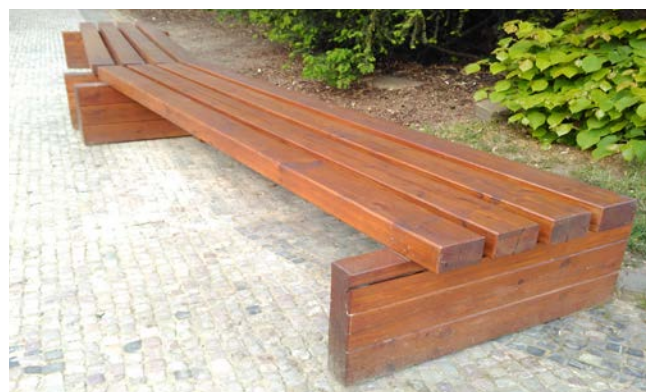
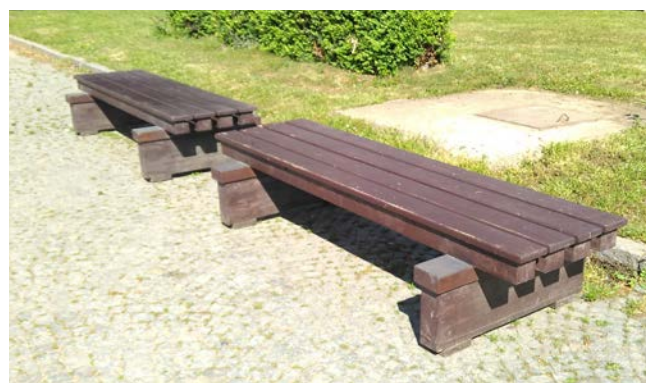
L14_dřevěná lavička ‚monolit‘

- + stabilní konstrukce
- + vhodná estetika

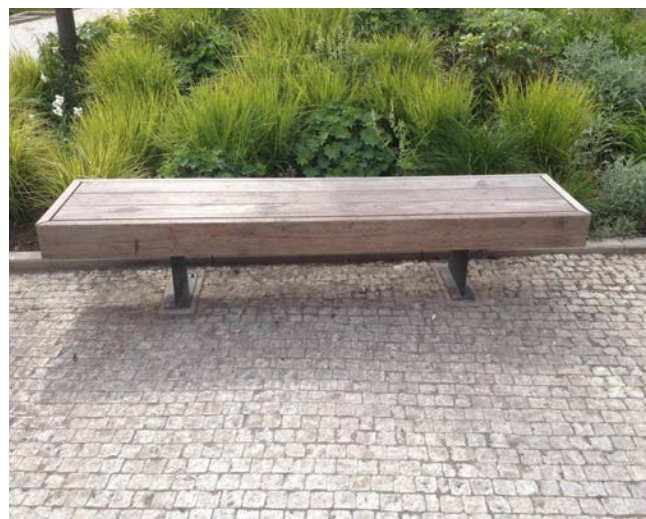
L15_lavička ,sedadla‘

- + jednoduchá konstrukce
- + vhodná estetika
- + vhodně umístěná v prostoru náměstí, bez opěradla
- členění na sedadla, snížena kapacita
- složitější tvar na údržbu

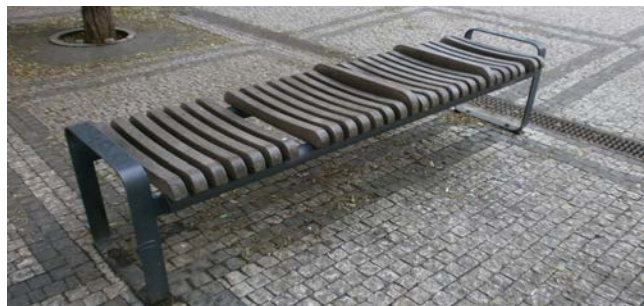
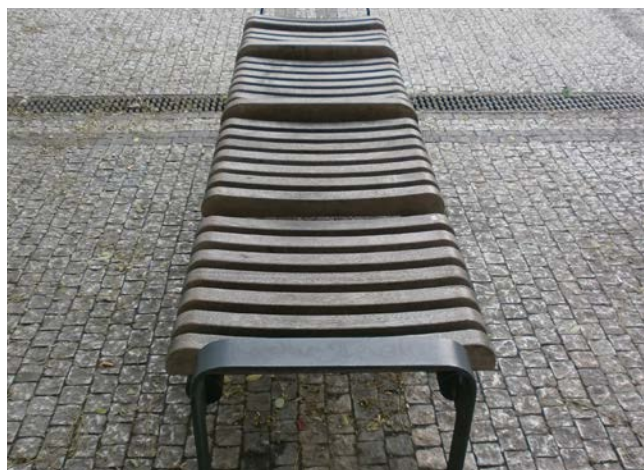
L16_lavička s masivními příčnými prkny

- + stabilní konstrukce
- + vhodná estetika
- složitější tvar na údržbu

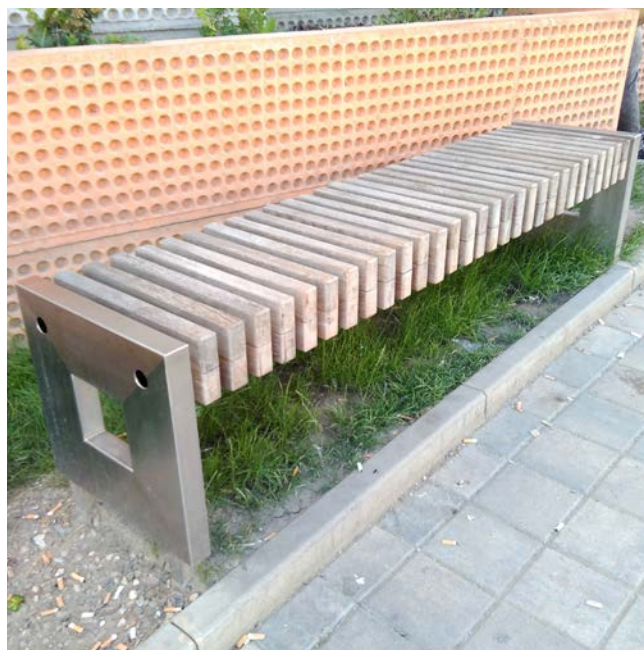
L17_lavička „lavice“

- + jednoduchý tvar
- + snadná údržba
- nepohodlná ergonomie. spíše krátkodobý pobyt

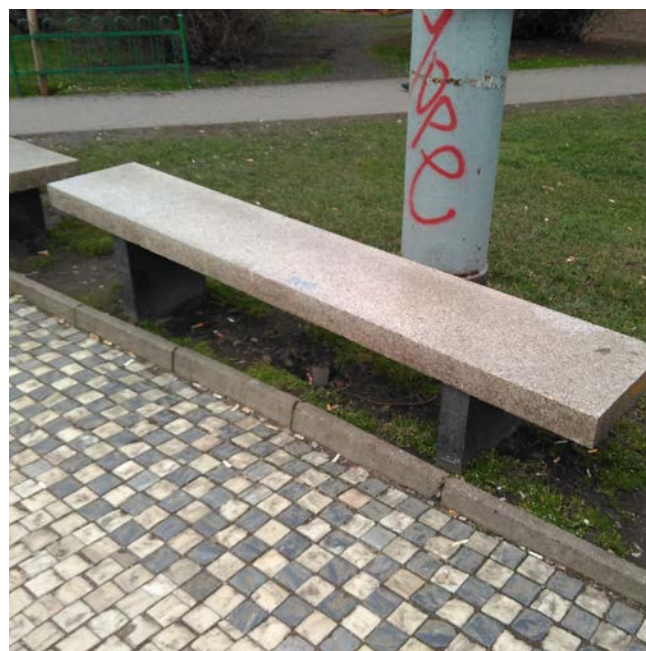
L18_kamená lavička monolit s otvory

- + stabilní konstrukce
- + jednoduchý tvar

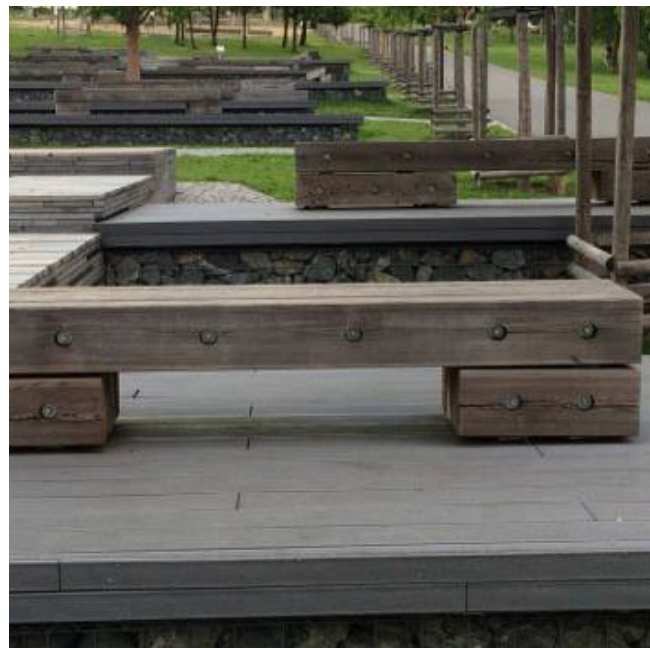
L20_lavička z dřevěných bloků

- + originální řešení v konceptu prostoru univerzitního kampusu
- + jednoduchý koncept, elegantní tvar, vytváří charakter místa
- bez povrchové úpravy

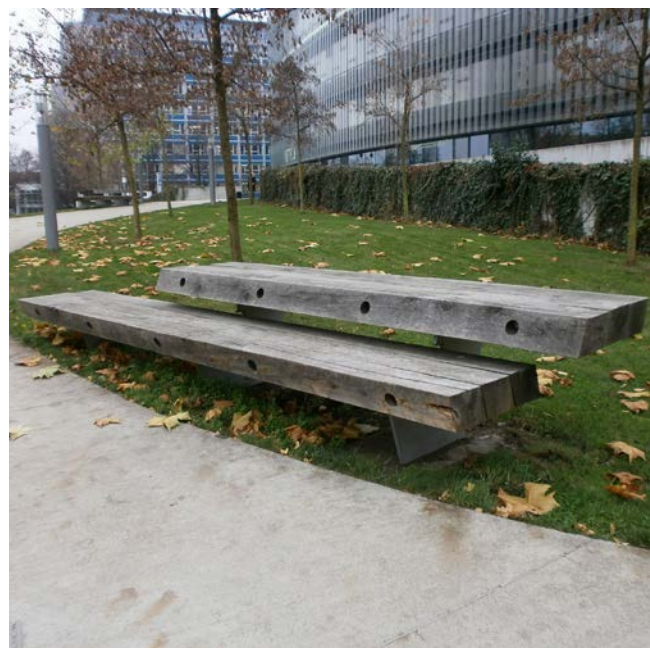
L21_lavička „čtverec“

- + stabilní tvar
- velmi nízká
- neudržované, ve špatném stavu
- nevyužitá velikost plochy lavičky

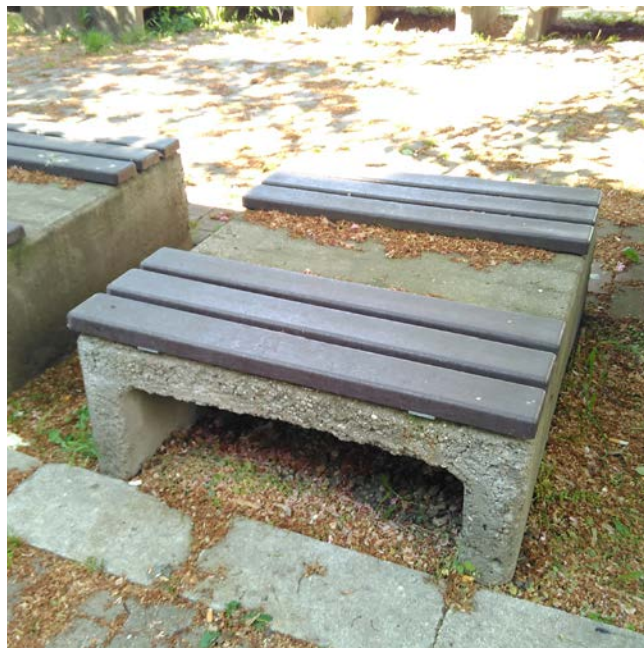
L22_lavička ,červená - blok‘

- + jednoduché řešení prvků k sezení
- + variabilnost, oživení prostoru ve shodě s umístěním

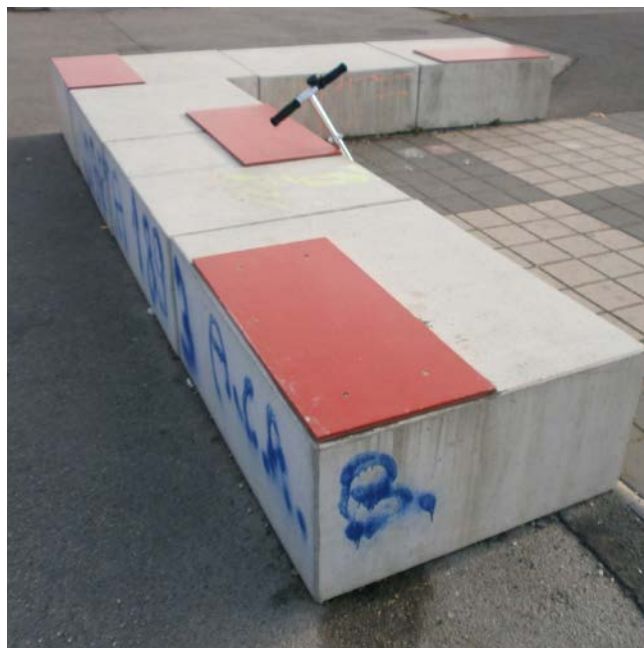
L23_lavička ,trojúhelník‘

- + pevná, stabilní konstrukce
- + opěrky pro pohodlnější zvedání
- nevhodná estetika
