Pasport pražského mobiliáře

ODPADKOVÉ KOŠE, LAVIČKY A STOJANY NA KOLA

verze: 26.09.2016

Zpracoval: Institut plánování a rozvoje hl. m. Prahy

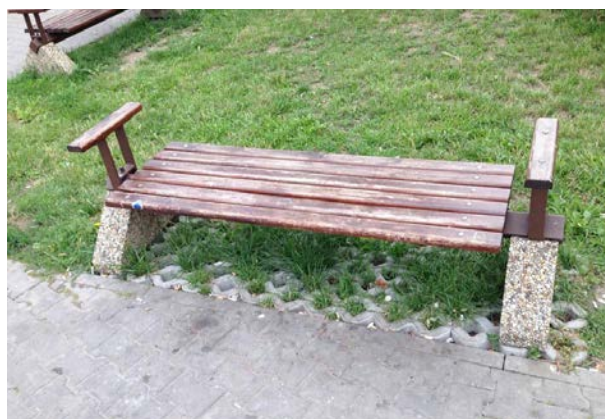
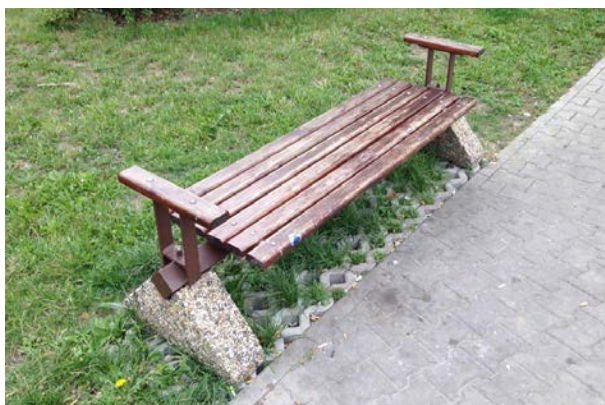
L24_lavička ,H‘

- + stabilní konstrukce
- + vhodná estetika
- + vhodně umístěná v prostoru, bez opěradla
- + opěrky pro lepší zvedání
- viditelné korodující prvky na lavičce

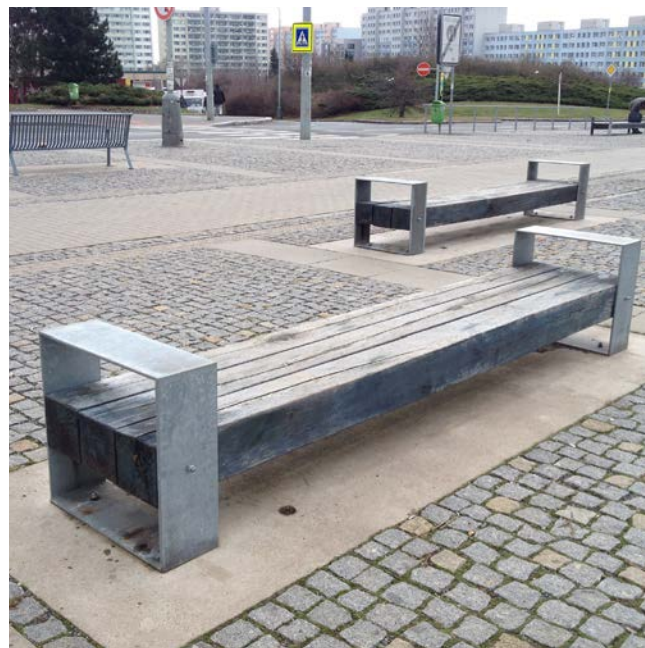
L25_lavička ,sídliště - betonová‘

- + stabilní konstrukce
- masivní typ lavičky
- zbytečně ostré hrany
- mezi betonovými nohami a sedákem je prostor, kde se zadržují nečistoty

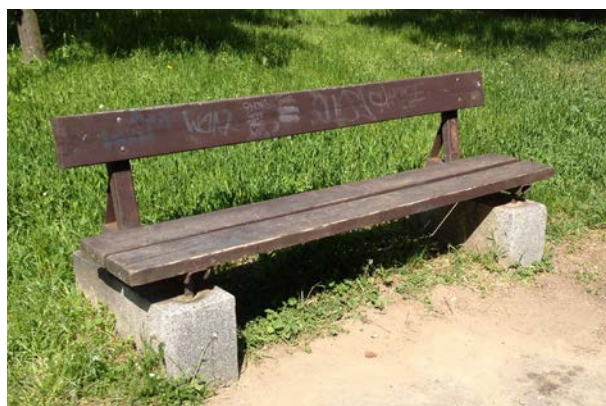
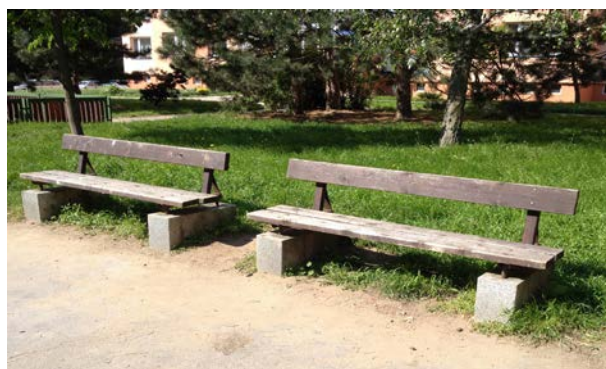
L26_Lavička ,trubka‘

- + jednoduchý tvar, snadná údržba
- nepohodlná ergonomie

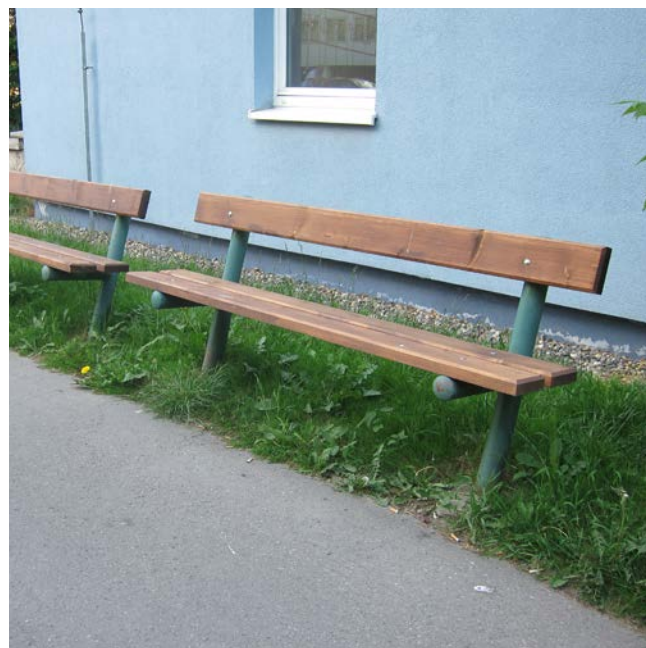
L27_lavička “kuří nožka“

- poměrně vysoká, nevhodná ergonomie
- velmi disproportionální
- nestabilní konstrukce

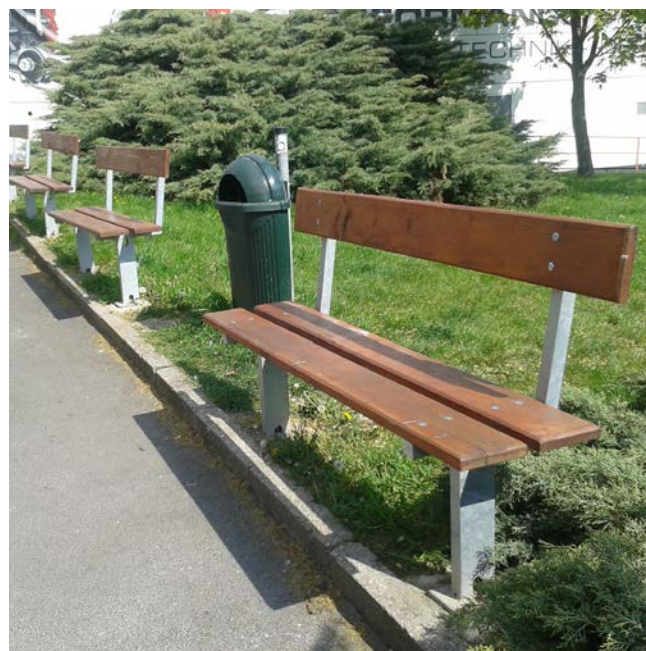
L28_prkená lavička na betonových patkách

- + pevná, stabilní konstrukce
- masivní typ lavičky
- nevhodná estetika

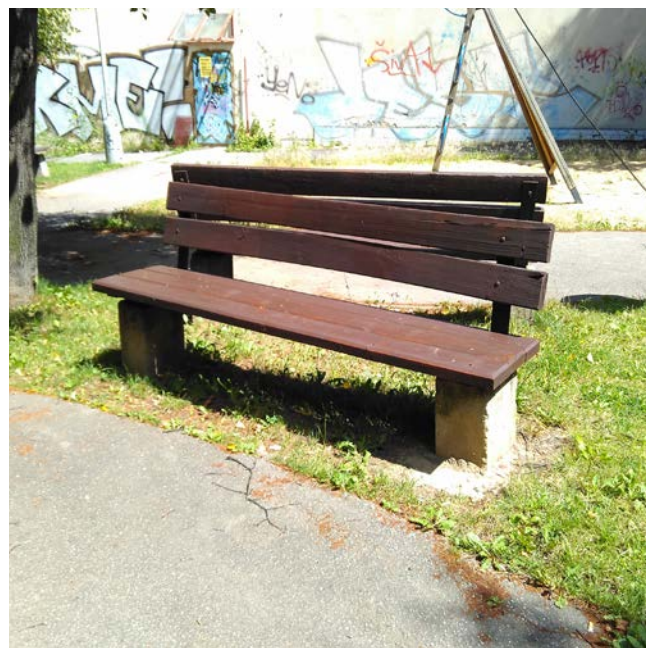
L29_lavička dřevěná na kovových sloupcích

- + stabilní, pevná konstrukce
- + jednoduchý tvar
- nepohodlná ergonomie

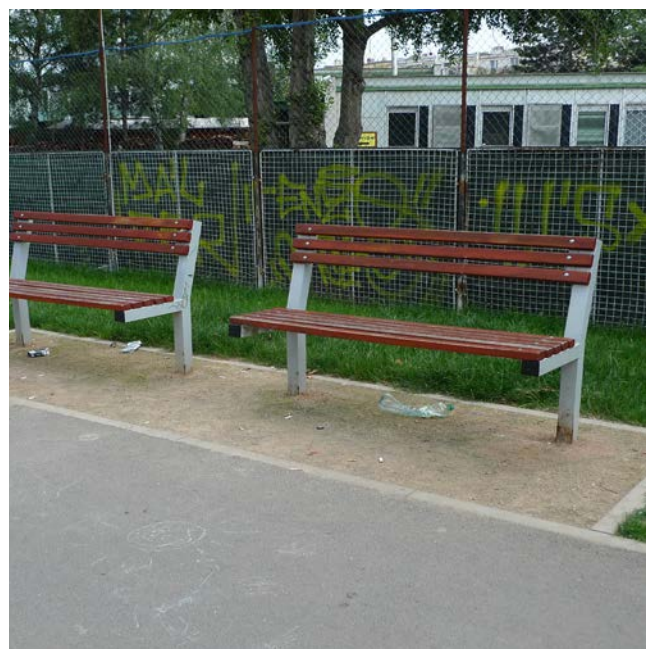
L30_lavička ‚Florenc‘

- + stabilní konstrukce
- zbytečně prostorově výrazná
- zvláštní kombinace s ostatními prvky městského mobiliáře

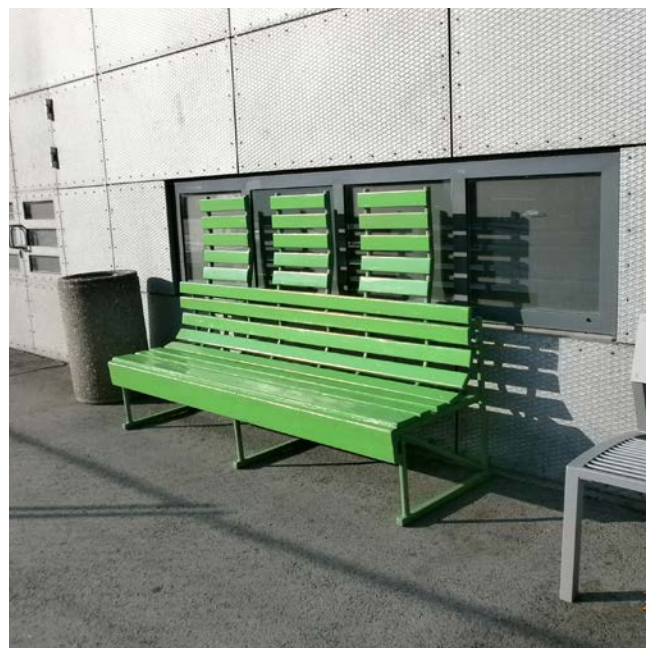
L31_dřevěná lavička s jednoduchým opěradlem „parková“

- složitá kombinace materiálů
- nepohodlná ergonomie
- nevhodná estetika

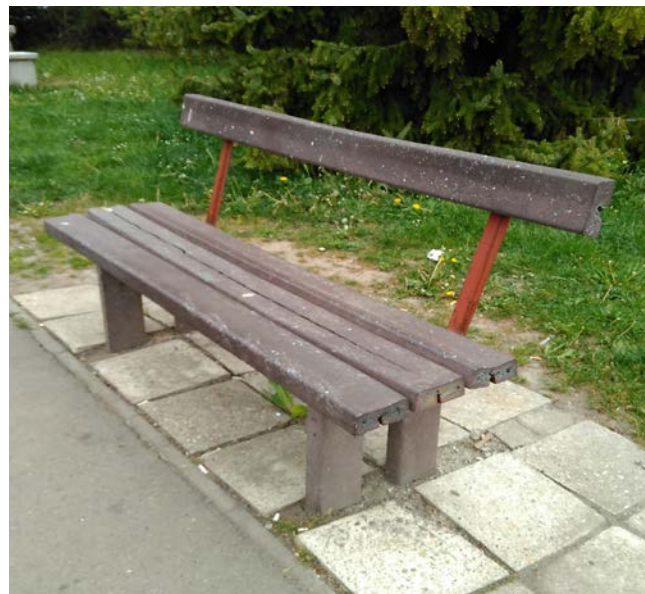
L32_lavička „přírodní“

- + tvarově jednoduchá lavička
- + jednoduché řešení pro vybraná místa v parku/lese
- bez povrchové úpravy

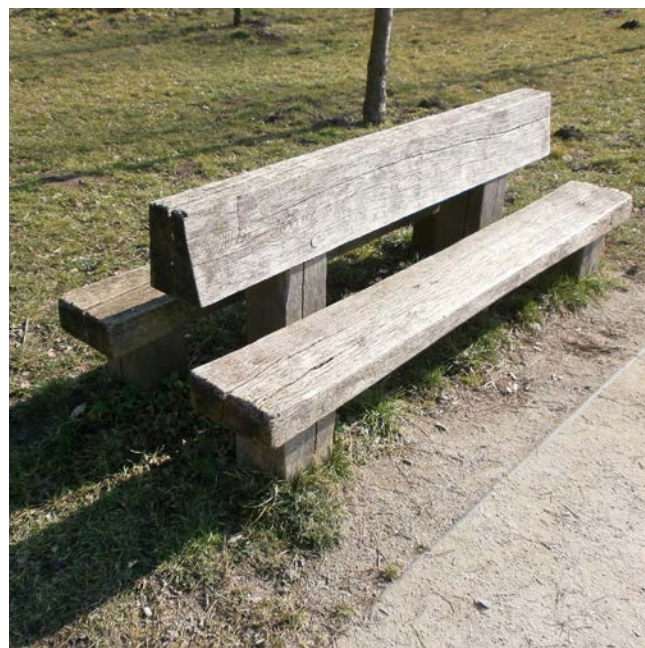
L33_dřevěná lavička se subtilním kovovým rámem

- + stabilní konstrukce
- + jednoduchý tvar

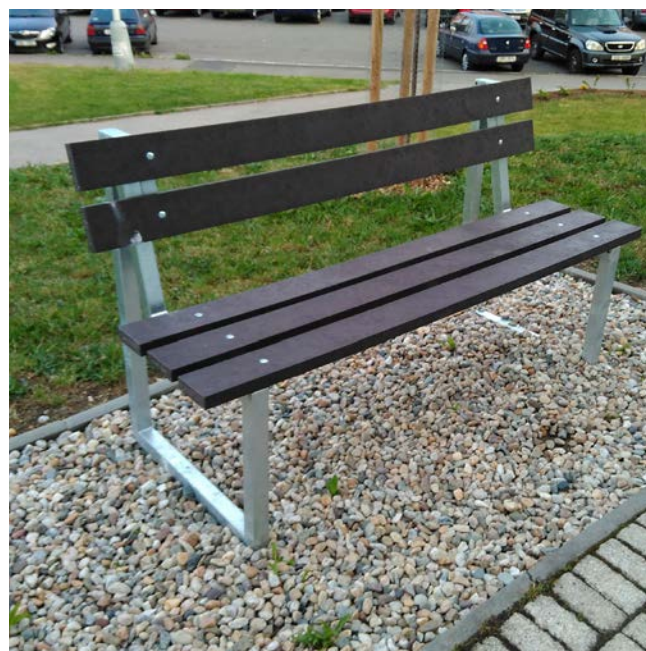
L34_dřevěná lavička na kovových H rámech

- + jednoduchá údržba
- vzhledem k lokaci by tvar mohl být ergonomicky zdařilejší, např. také s područkami

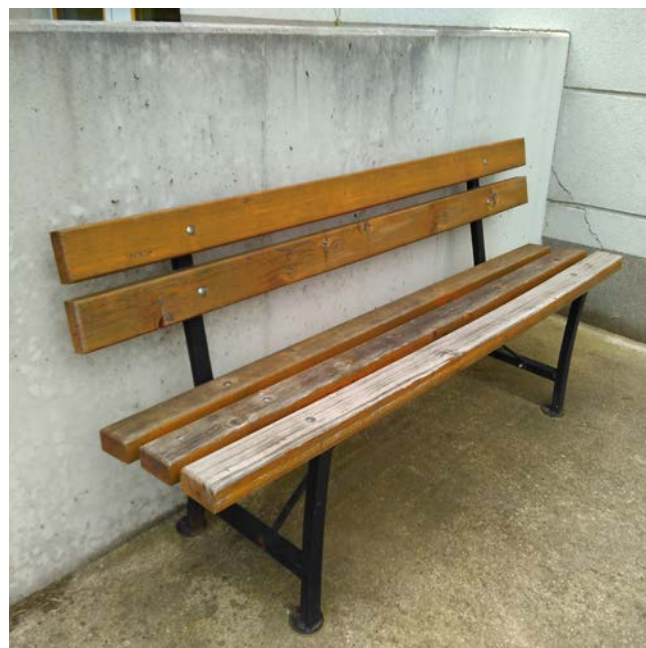
L35_lavička „sídliště“

- + jednoduchý tvar, korespondující s koncepcí zástavby

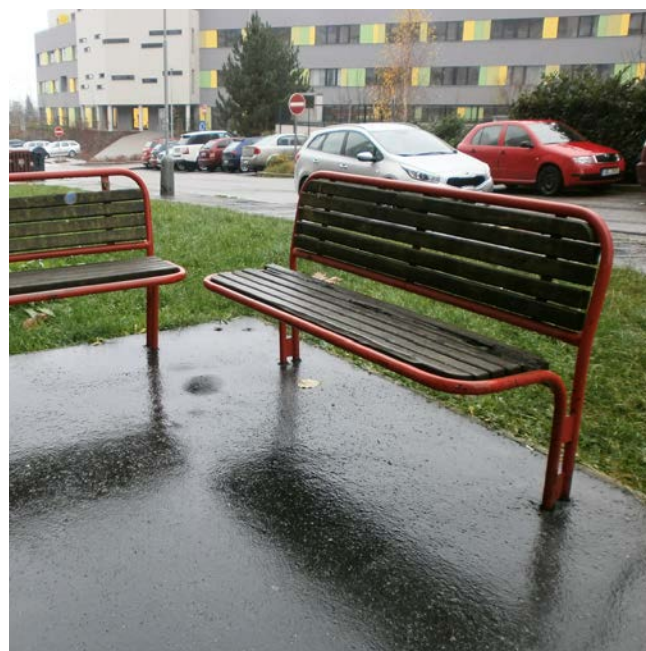
L36_lavička dřevěná na betonových patkách

- + stabilní konstrukce
- masivní typ lavičky
- zabírá velkou část prostoru chodníku
- zbytečné ostré hrany

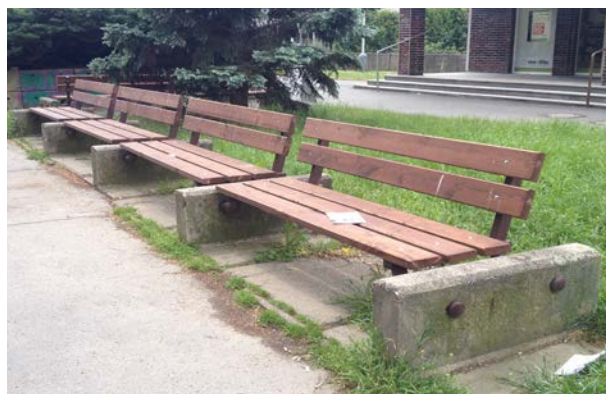
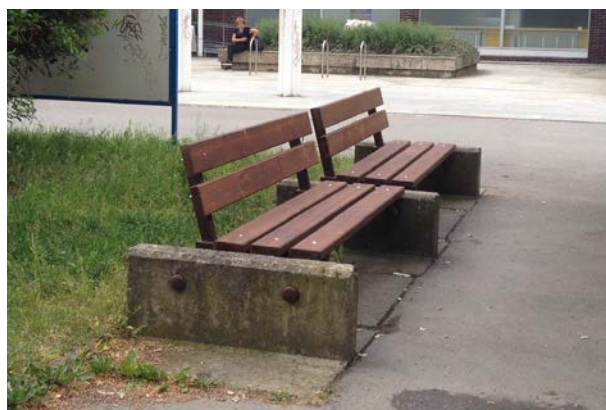
L37_lavička “vlna“

- + stabilní konstrukce
- mohutný, masivní vzhled
- tvar lavičky vytváří špatně přístupné prostory k údržbě

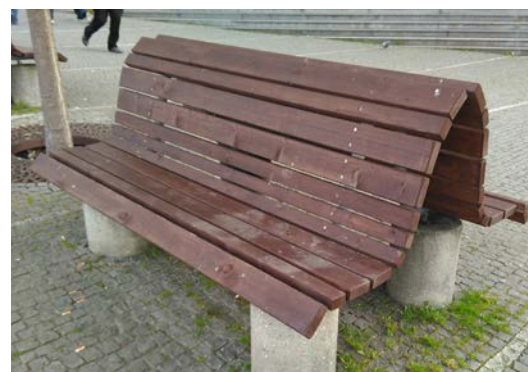
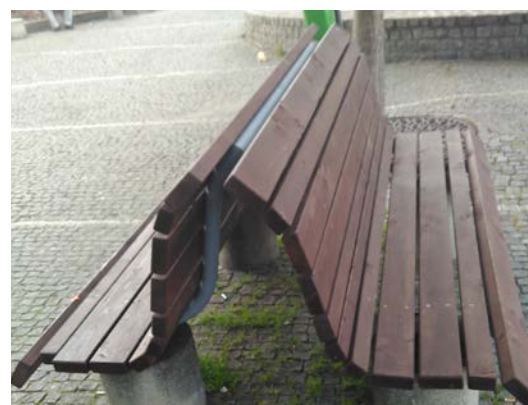
L38_lavička ,lomená mmcité

- + stabilní konstrukce
- + pohodlná ergonomie

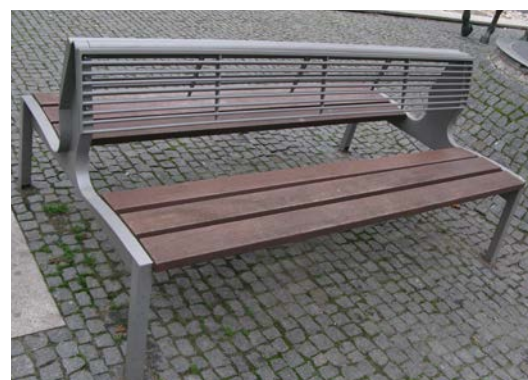
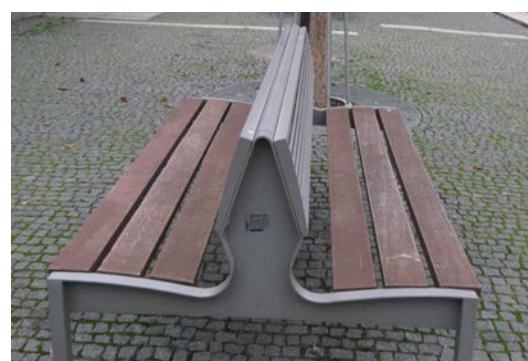
L39_lavička „sít“

- + stabilní konstrukce
- + pohodlná ergonomie
- + rychle schne po dešti
- + součástí koncepce náměstí
- poměrně široká základna

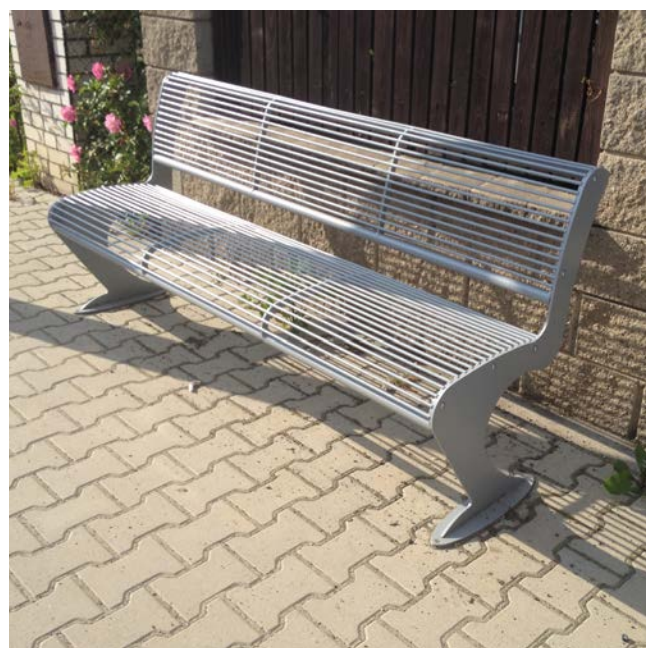
L41_lavička ,lesní‘

- + tvarově jednoduchá lavička
- + vhodná do lesa/parku
- velmi nízko posazený sedák, v tomto případě chybějící područka

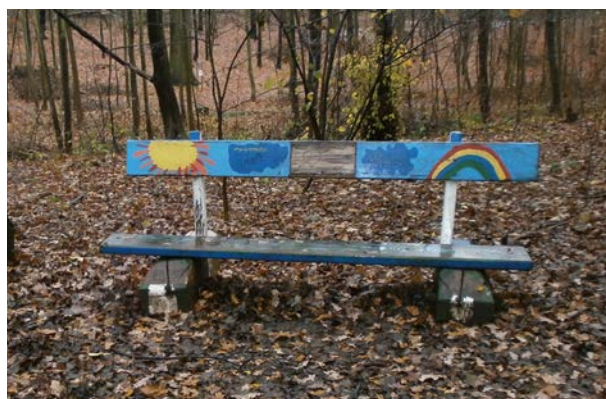
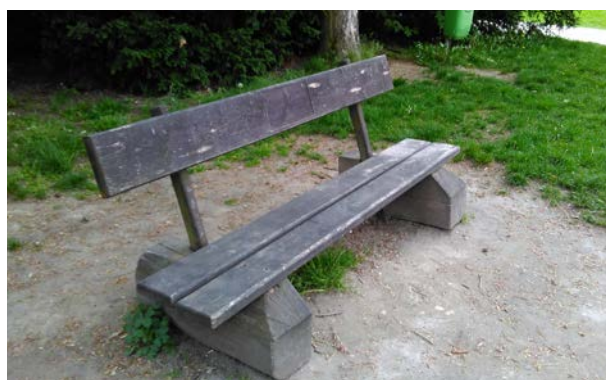
L42_lavička “Křižíkova“

- zanedbaná údržba, ve špatném stavu
- nepraktický tvar, členění

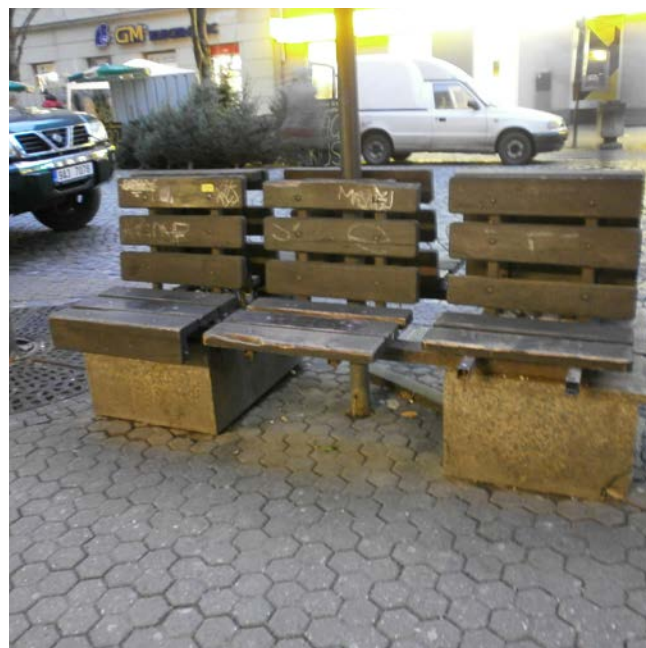
L43_dřevěná lavička na betonovém U profilu

- nevhodná kombinace materiálů
- nevhodná estetika
- složitě na údržbu

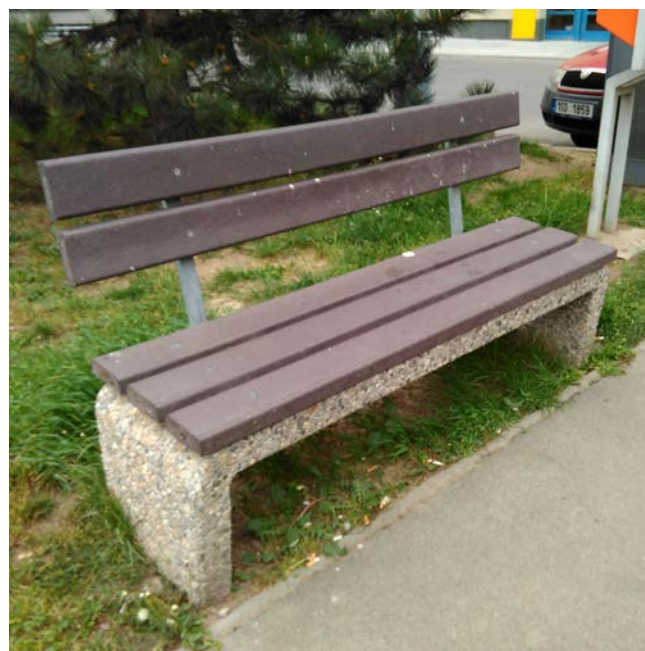
L44_lavička ,oblouk‘

- + stabilní konstrukce
- masivní, mohutný tvar

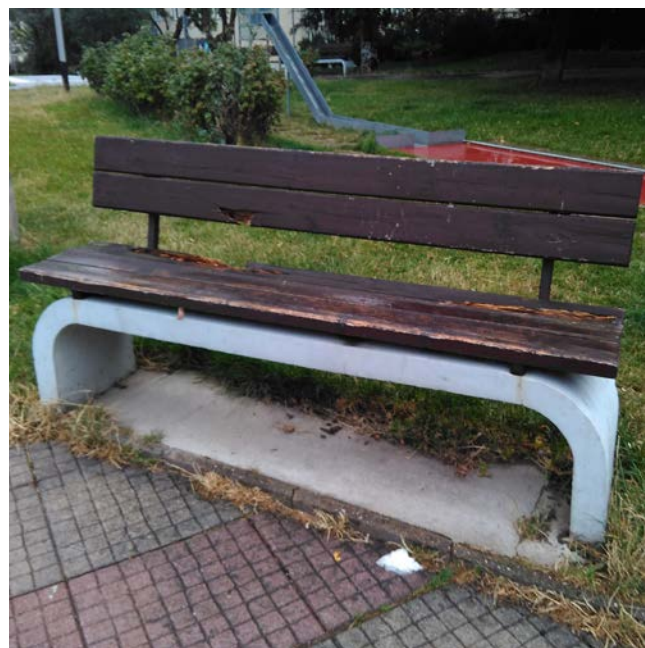
L45_dřevěná lavička s opěralem tvaru vlny

- + odolná konstrukce
- + neotřelý tvar

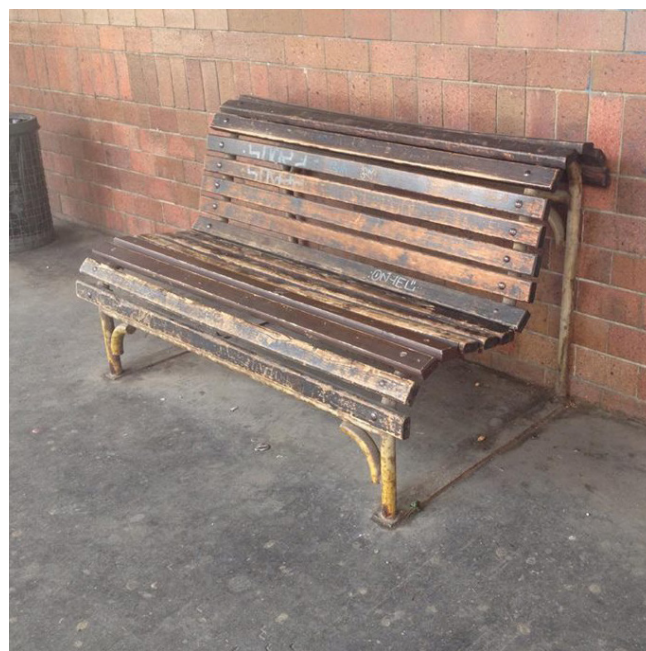
L46_lavička mmcité Vera

- + jednoduchá lavička
- + snadná údržba
- + stabilní konstrukce

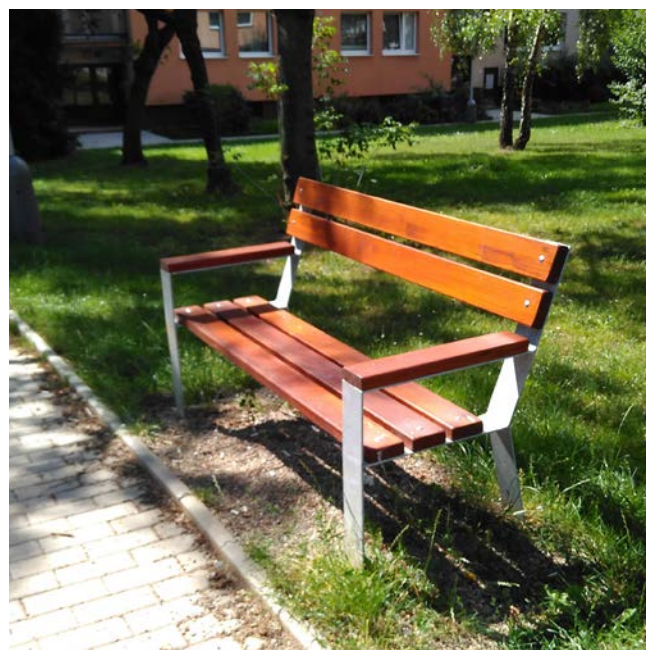
L49_dřevěná lavička s kovovým rámem a opěradly

- + lehká a stabilní konstrukce
- + pohodlná ergonomie

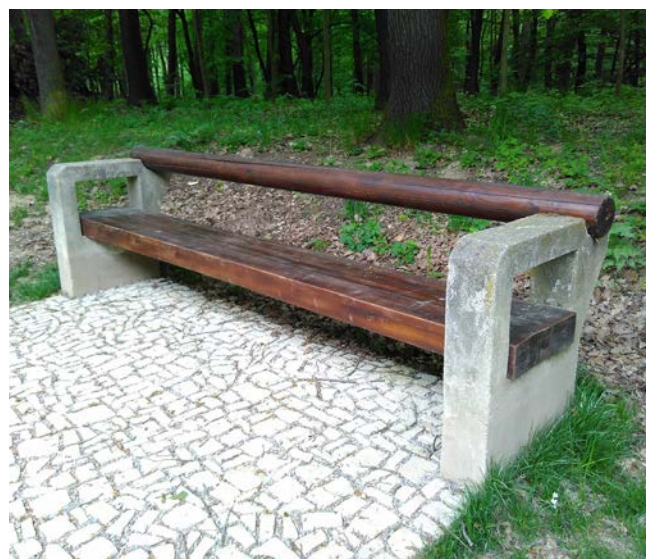
L51_lavička dřevěná s kovovými páskovými opěradly

- + pohodlná ergonomie
- + jednoduchý jemný vzhled
- + nenáročnost údržby
- nedostatečné kotvení (lavičky často převrácené)
- lehká a nestabilní konstrukce

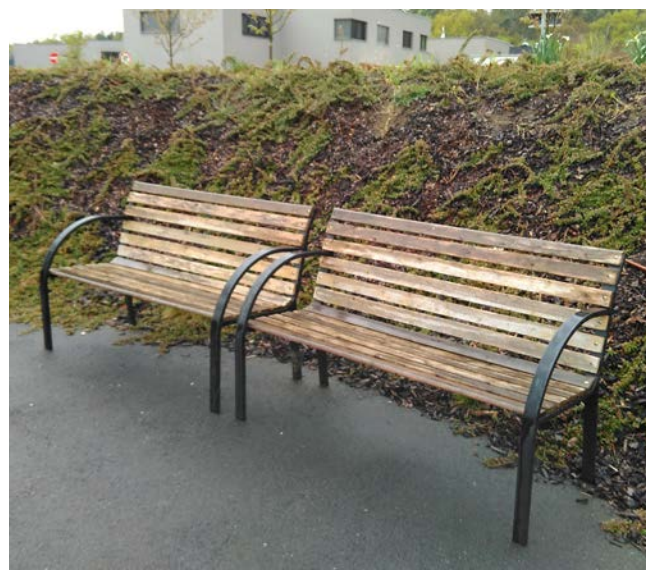
L52_lavička s latěmi na stojato

- + lehká a stabilní konstrukce
- + návrh vycházející ze současných trendů

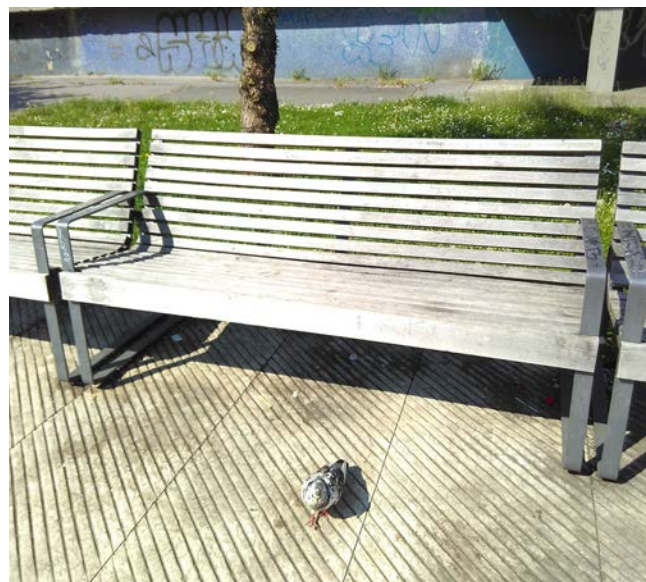
L53_lavička “Motol“

- + stabilní konstrukce
- + jednoduchý tvar, snadná údržba
- + dlouhá životnost bočnic z litiny, snadná výměna prken
- barva vhodná pouze pro konkrétní lokalitu

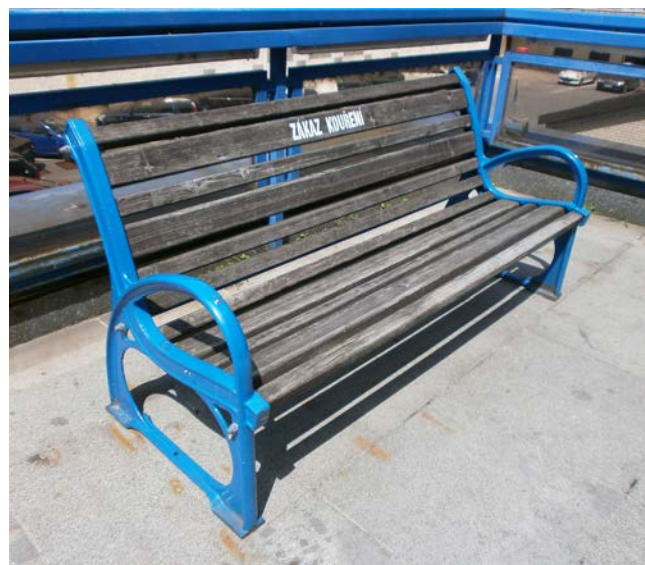
L54_lavička Praha 15

- + stabilní konstrukce
- + jednoduchá údržba
- + snadno omyvatelná
- nesoučasný vzhled

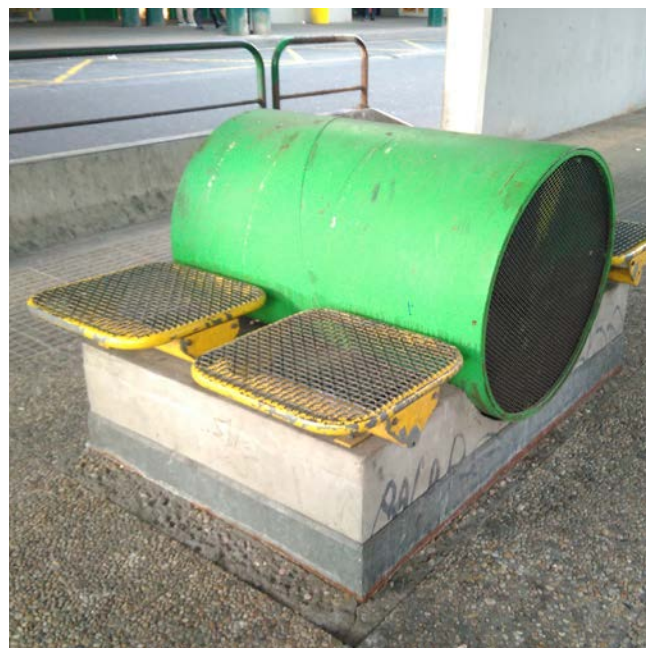
Hodnocení

- velice zanedbané, nepraktické na údržbu
- nevhodná estetika
- nevyhovující ergonomie

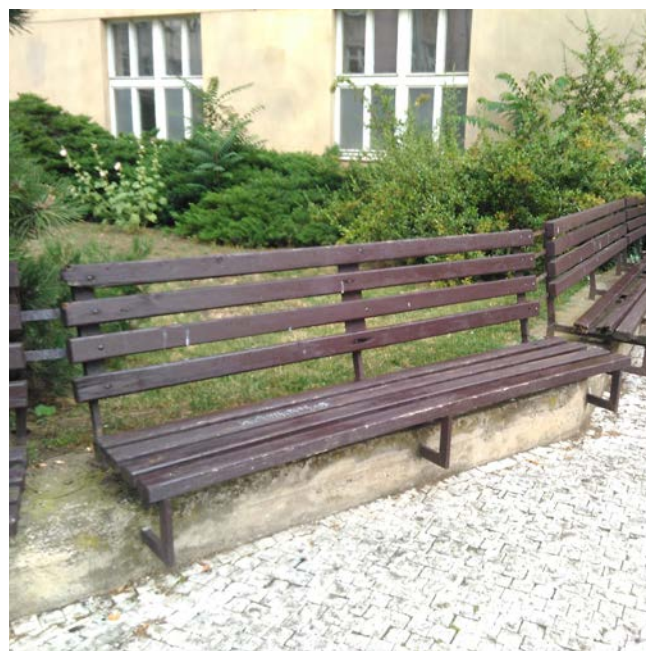
L57_dřevěná lavička na betonové zídce

- + využití zídky a terénu
- nevhodně rozmístěné

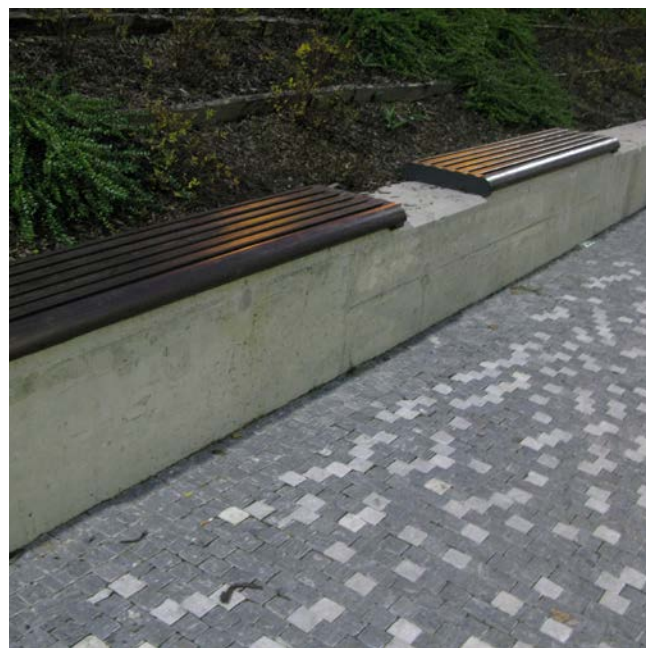
L58_lavička - devěné sedáky

- + jednoduché řešení k navýšení míst k sezení
- + snadná údržba dřevěných prken

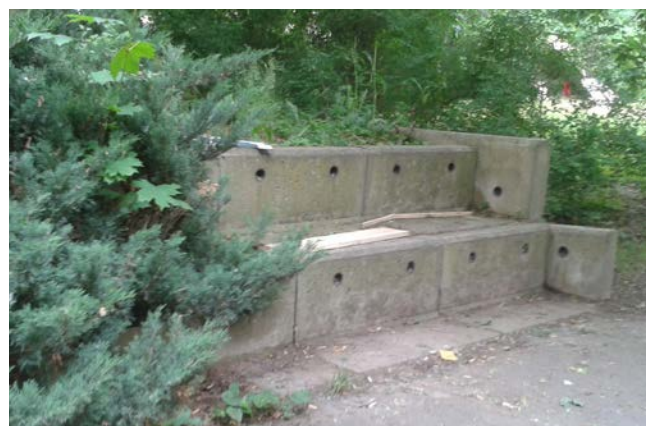
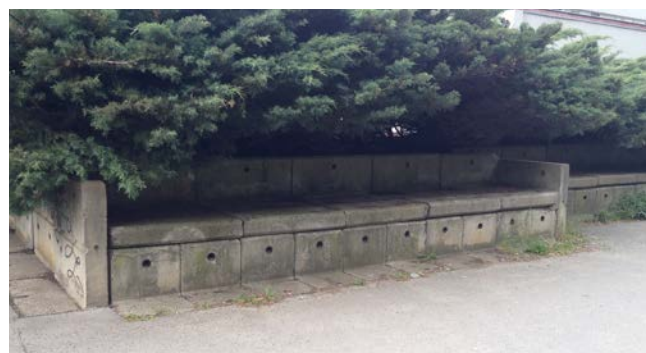
L59_lavička z betonových tvárnic

- + stabilní
- zarostlé, ve špatném neudržovaném stavu
- masivní typ lavičky
- nevhodná ergonomie

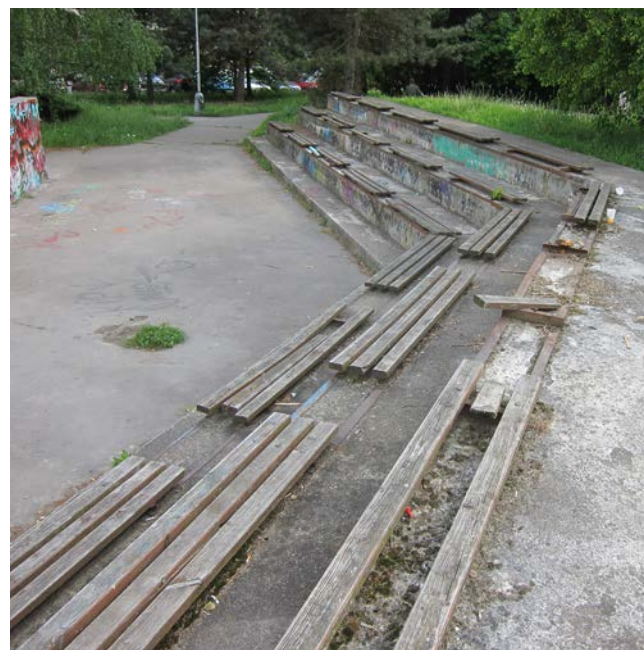
L60_lavička ,hlediště‘

- + zajímavé řešení pro oživení prostoru
- + vychází z koncepce celého veřejného prostranství
- neudržované

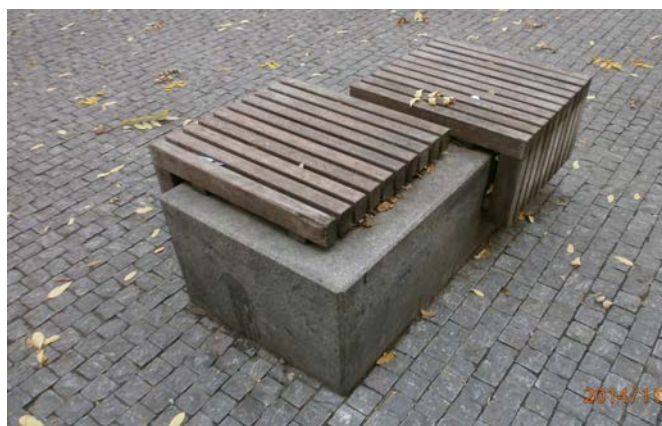
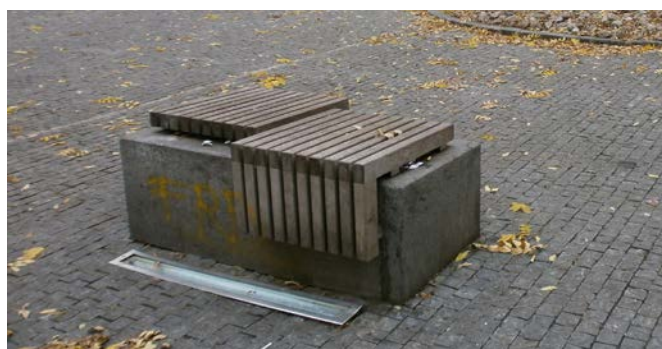
L61_lavička ‚blok‘

- + kvalitní provedení lavičky
- + stabilní konstrukce
- + originální řešení v konceptu náměstí
- + lavička vychází z koncepce celého veřejného prostranství
- nepraktické spáry na čištění

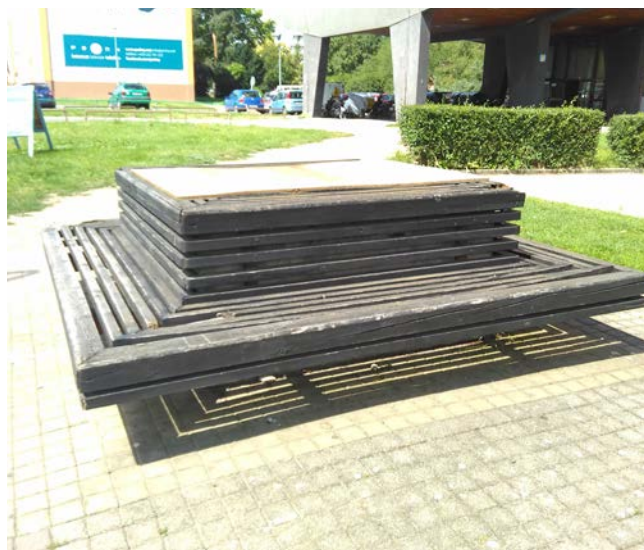
L62_průběžná lavička kolem betonového kvádru

- + originální řešení pro konkrétní místo
- složitější výměna dřevěných prken

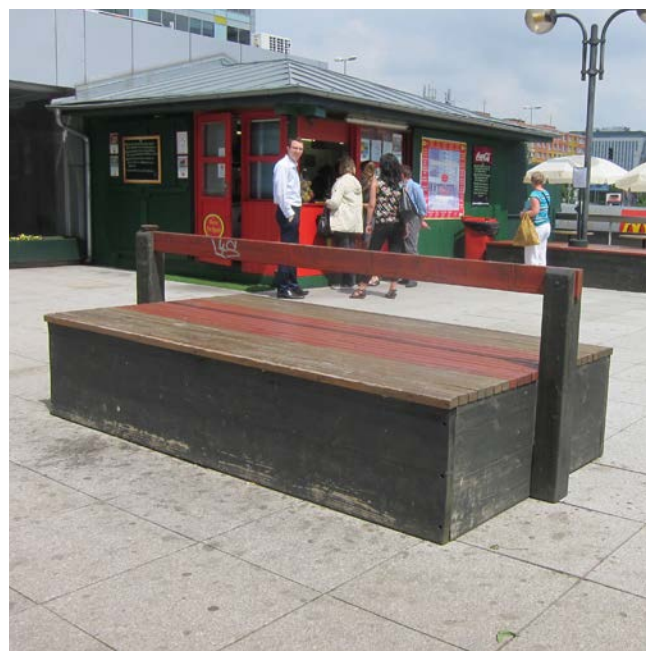
L63_lavička ,krabice‘

- nepohodlná ergonomie
- masivní

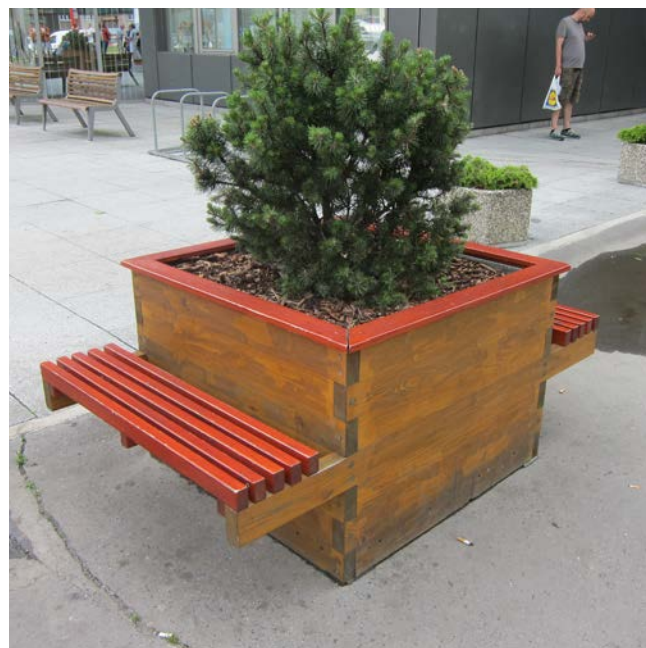
L64_lavička - květináč

- + stabilní konstrukce
- + víceúčelová, sedák je přídatným prvkem květináče
- nevhodná estetika

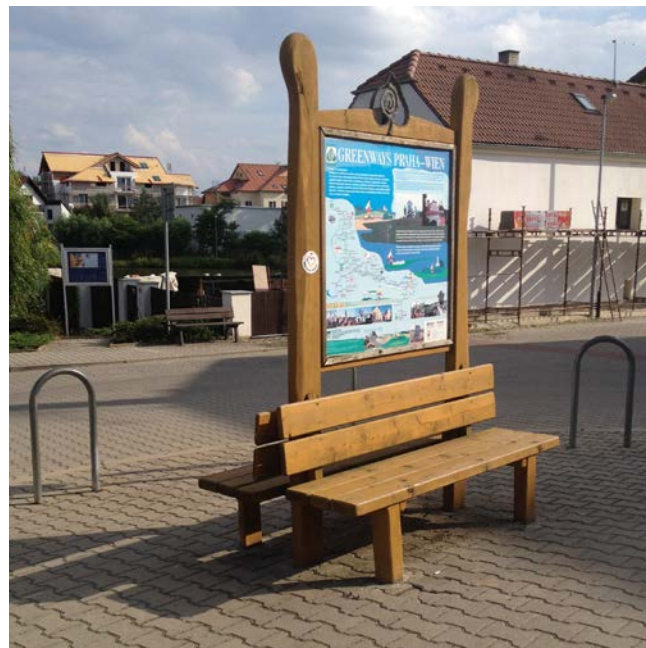
L65_lavička “orientační prvek“

- + stabilní konstrukce
- masivní typ lavičky
- esteticky vhodná spíše do parků či v jejich blízkosti

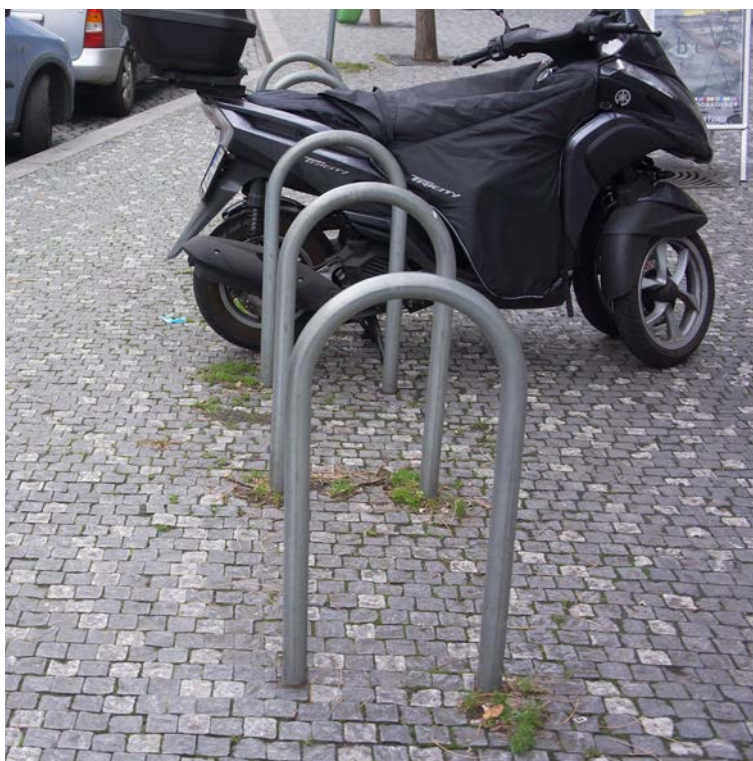
S01_ stojan „klasik“

- + jednoduchý design
- + dostatečně odolný (např. při njetí autem, vandalismu)
- + pro dlouhodobější stání, často využívaný typ
- + snadná údržba
- + lze jej jednoduše vyrobit, není přemístitelný
- + jednoduché uvázání i opření - praktické

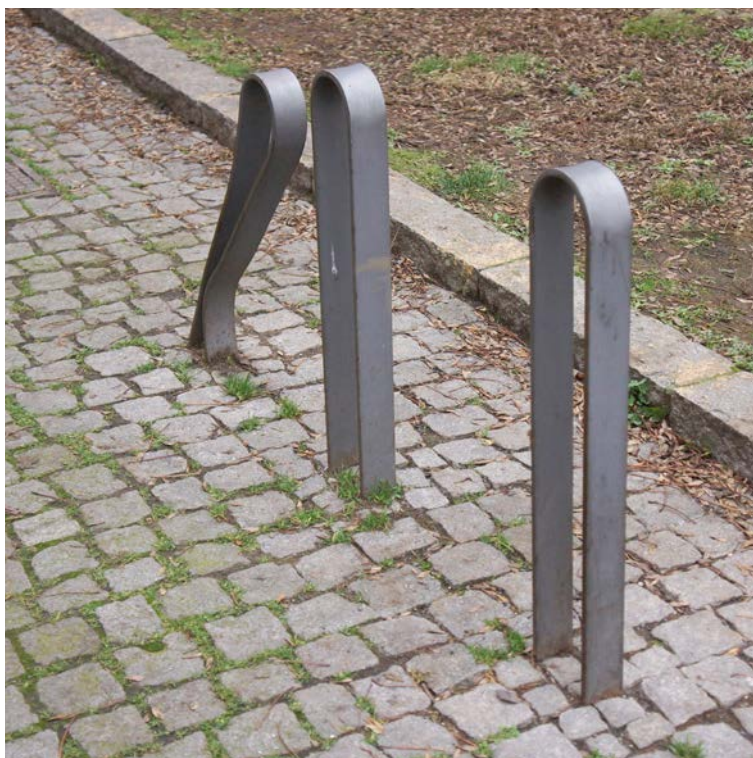
S02_ stojan úzký

- + subtilní konstrukce, elegantní, jednoduchý design
 - nedostatečně odolný (např. při njetí autem, vandalismu)
 - příliš nízký
 - hůře se opírají kola - není jasné kterým směrem a jakým způsobem má kolo parkovat
- pozn. Vhodné umísťovat v místech nízké frekvence pohybu lidí, nezátíženého dopravou a v místech s ostrahou.

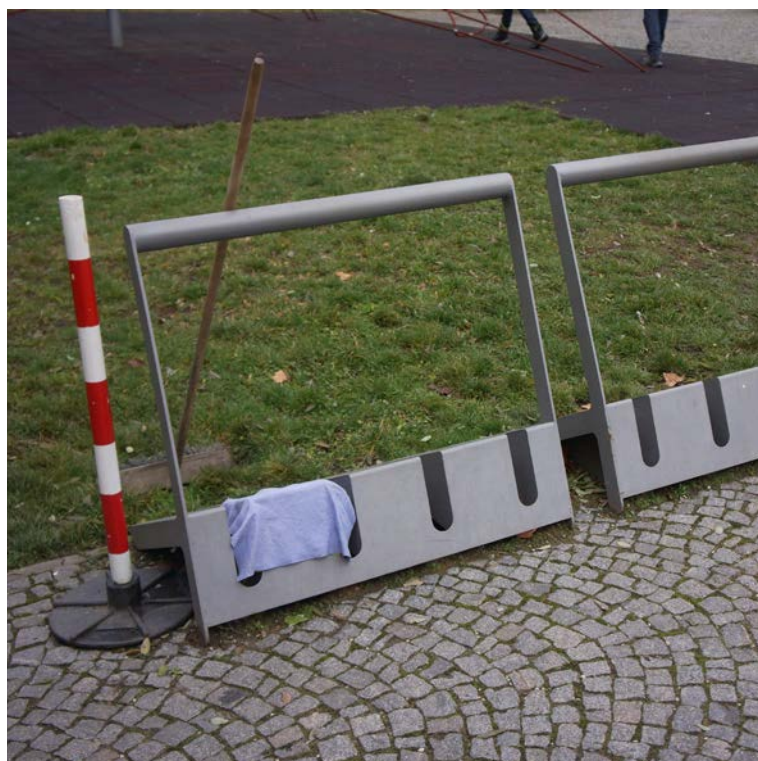
S03_stojan Velo

- + odolný, trvanlivý stojan
- + dobře řešené detaily
- + kvalitní design
- nelze uzamknout k rámu kola

pozn. V tomto konkrétním případě postaveno opačně, oproti správnému směru vkládání kol.

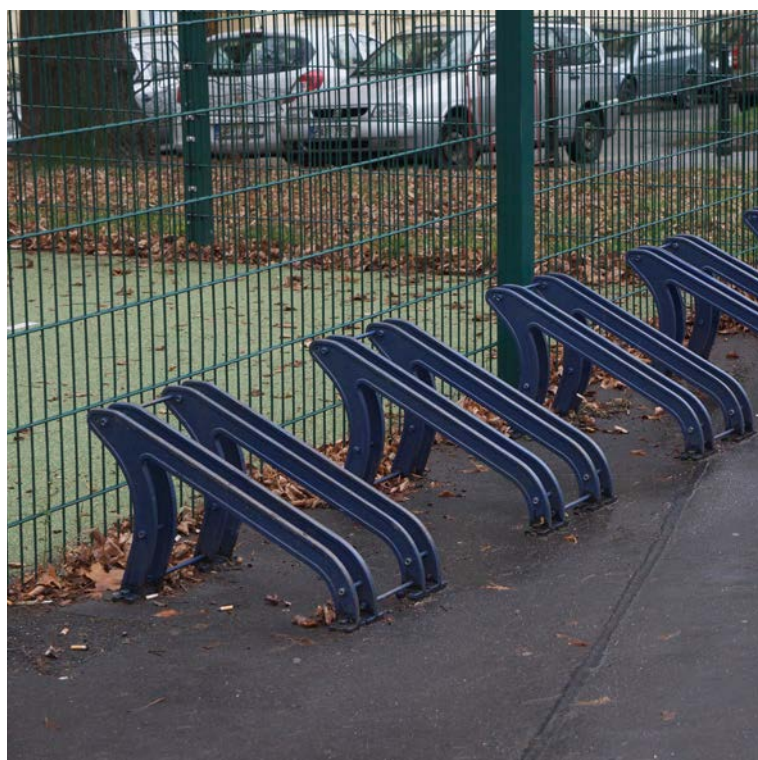
S04_stojan nízký

- + trvanlivý, masivní, přemístitelný
- + relativně jednoduchá oprava nebo výměna
- pouze pro krátkodobé stání - toto řešení stojanu ničí ráfek kol
- komplikované uzamknutí kola ke stojanu (pouze za ráfek), není bezpečný z hlediska krádeže

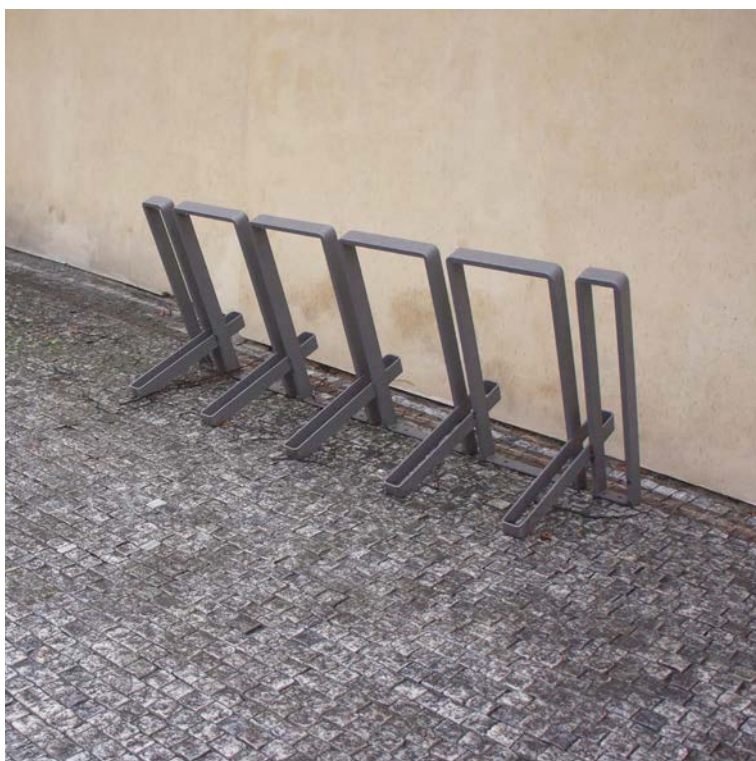
S05_stojan IKS

- + nadčasový, jednoduchý, reprezentativní vzhled
- + pevná, stabilní konstrukce
- + jednoduchá oprava nebo výměna, relativně subtilní
- + pro dlouhodobější stání - neničí se ráfek kol
- nelze uzamknout k rámu kola

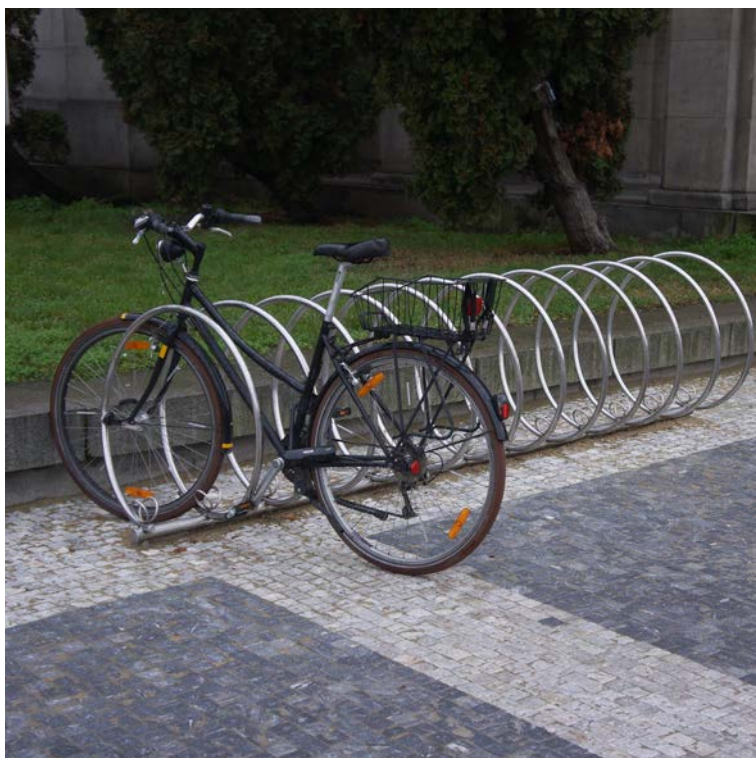
S06_ stojan spirála

- + pevná ocelová konstrukce
- + současný, nápaditý design
- + umožňuje uzamknutí kola jak za rám tak za ráfek
- + součástí stojanu je i držák na ráfek

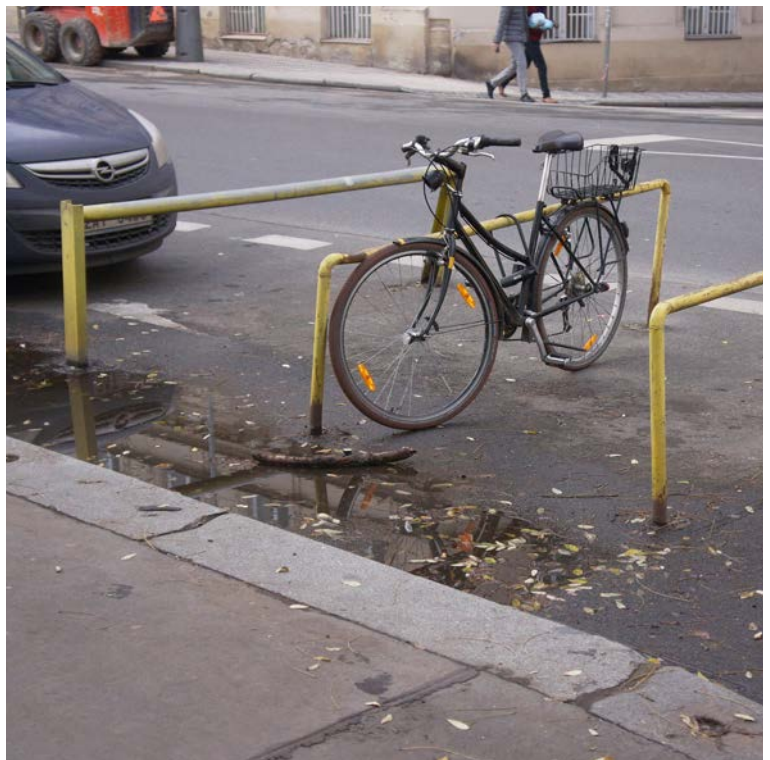
S07_stojan jednoduchý „U“ široký

- + vhodný princip řešení pro pohodlné odstavení kola a zamčení rámu
- esteticky nekvalitní provedení
- korodující materiál, náchylný na náraz a průhyb
- proporce a rozměry neopovídají funkci - příliš dlouhý pro jedno kolo, krátký pro dvě, velká délka z něj dělá nestabilní prvek

pozn.: zřejmě provizorní stav
